Jatki mięsne w Gdańsku od XIV do XX wieku

pod redakcją ALEKSANDRY PUDŁO, WALDEMARA OSSOWSKIEGO, EWY TRAWICKIEJ

Gdańsk 2018

Res Gedanenses. Studia i materiały Muzeum Gdańska. Tom XVI

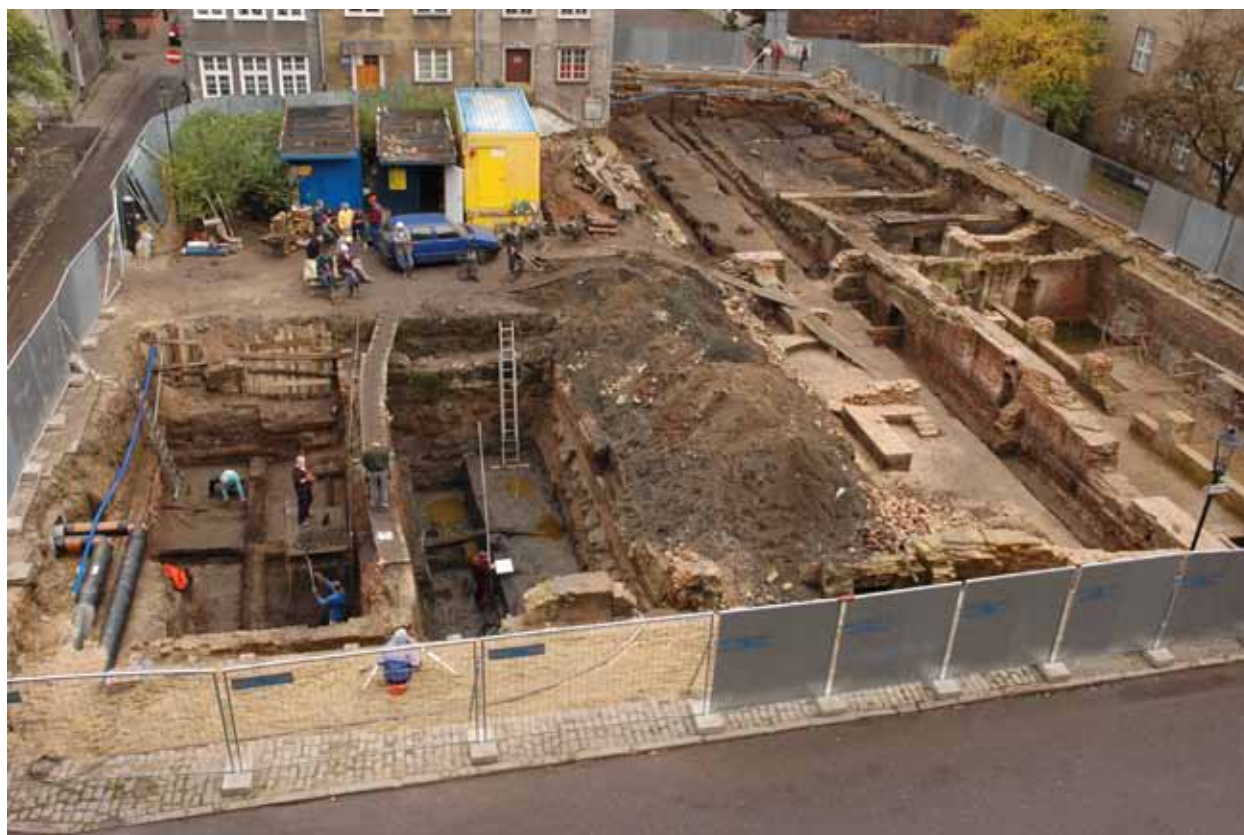
Ryc. 1. Obszar badań archeologicznych pomiędzy ul. Mariacką, a ul. Św. Ducha na Głównym Mieście w Gdańsku, sezon 2004. Fot. R. Krzywdziński

Fig. 1. The area of archaeological excavation between Mariacka and Św. Ducha streets in the Main Town in Gdańsk; season 2004. Photo by R. Krzywdziński

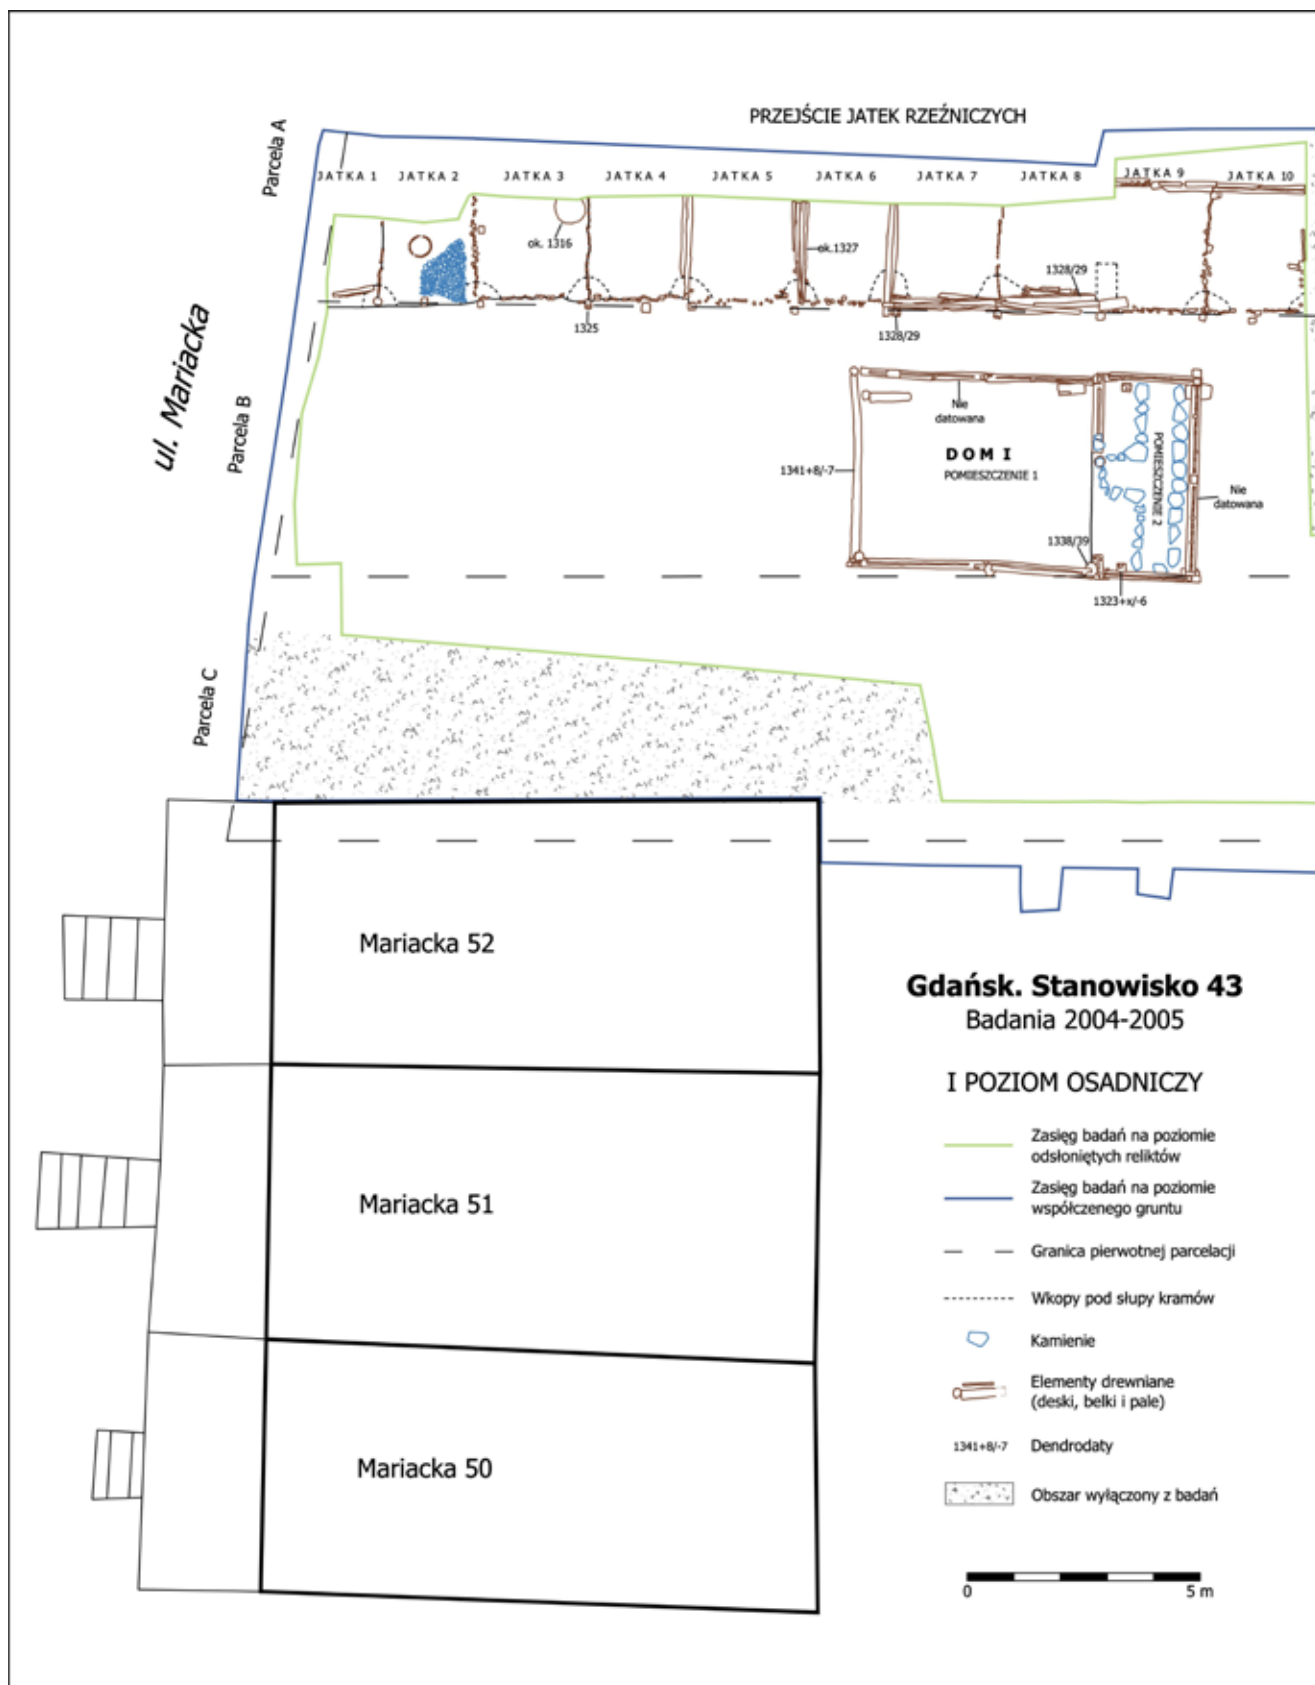
Ryc. 1. Ogólny plan pozostałości zagospodarowania obszaru między parcelą Św. Ducha 44 i Kaplicą Królewską w I poziomie osadniczym. Rys. A. Grabska, E. Nakonieczna, M. Korszański i P. Makuła

Fig. 1. General plan of development relics, area between the property at 44 Św. Ducha Street and the King's Chapel, occupation level I. Drawing by A. Grabska, E. Nakonieczna, M. Korszański, P. Makuła

2. Dzięki badaniom archeologicznym odsłonięto 10 najstarszych jatek rzeźniczych (ryc. 1, 3, 20). Określenie ich pełnej liczby jest trudne do ustalenia, jednak można podjąć w tym miejscu rozważania teoretyczne. Odsłonięty południowy fragment szeregu 10 jatek miał najprawdopodobniej swą kontynuację w kierunku północnym, w miejscu, gdzie pod koniec XIX w. zbudowano kamienicę ze Św. Ducha 43, a tym samym zniszczono pozostałe kramy (por. ryc. 1). Biorąc pod uwagę rozmiary jatek i ich ilość z najpóźniej powstałego, wschodniego szeregu (zob. niżej: IV poziom osadniczy) można przypuszczać, że było ich w sumie 20. Oczywiście, jak już wyżej wspomniano, prawdopodobne jest istnienie także drugiego szeregu jatek wzdłuż wschodniej granicy parceli Plebanii kościoła NMP (por. ryc. 2). Na podstawie wyników powyższych rozważań możemy zatem przyjąć, że odsłonięte relikty 10 jatek rzeźniczych mogą być częścią powstałego w najstarszym okresie, po rozmierzeniu działek w tym kwartale, kompleksu handlowego, na który składało się 40 jatek ustawionych w dwóch szeregach z przejściem między nimi.

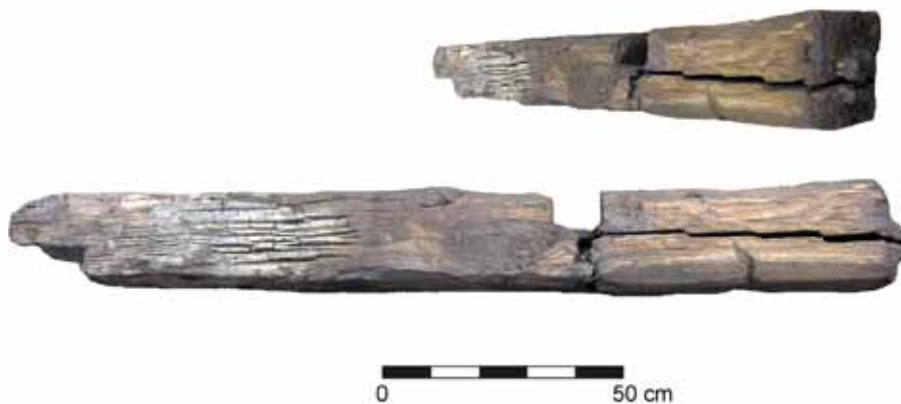
Ryc. 4. *Przykład wtórnie użytego elementu konstrukcji szkieletowej jako pala wkopanego w narożnikach jatek 1–10 w I poziomie osadniczym. Fot. R. Janczukowicz*

Fig. 4. *A frame construction element reused as a post driven in corners of meat stalls 1–10, occupation level I. Photo by R. Janczukowicz*

Zachowane na poziomie calca (0,00–0,38 m n.p.m.) relikty jatek pozwalają na częściowe odtworzenie konstrukcji, w jakiej zostały wzniesione. Technika ich budowy nie jest jednakowa, co wynika przede wszystkim z faktu, że miały różnych właścicieli – chociaż są elementy świadczące o częściowym współdziałaniu. Odnosi się to przede wszystkim do faktu usypania po pewnym czasie od wzniesienia ścian kramów 30–60-centymetrowej warstwy żółto-zielonego żwiru i drobnych kamieni, podwyższającej poziom użytkowy. Drugą przesłanką świadczącą o jednoczesnej budowie jest dziesięć pali o prostokątnym (zblizonym do kwadratowego) i owalnym (tylko w jednym przypadku) przekroju, które zostały wkopane w torf (warstwę pierwotną) w narożnikach jatek (dziewięć z tylnych ścian, jeden z frontowej ściany). Wszystkie te elementy, za wyjątkiem pala o owalnym przekroju, noszą ślady wtórnego użycia. Są to wcięcia wykonane dłutem: otwory, czopy, gniazda i pazy, poświadczające pierwotne użycie tych elementów w konstrukcji szkieletowej (ryc. 4). Większość wkopów pod pale narożne jatek miała w planie kształt półowalny (w jednym przypadku prostokątny) od wewnętrznej strony kramów, a odcinek prosty przebiegał na osi tylnych ścian. Wnioskować na tej podstawie można, że wkopy były wykonane od strony wewnętrznej parceli o charakterze handlowym, bez naruszenia sąsiadującej działki mieszkalnej. Długość pali narożnych wynosiła 1,17–1,86 m, szerokość 15–22 cm, grubość 14–17 cm. Ważny tutaj jest wymiar ich długości, który stanowił wielkość całkowitą. Nie są to więc elementy, na których opierała się konstrukcja dachu. Być może były to punkty wzmacniające narożniki ścian poszczególnych jatek.

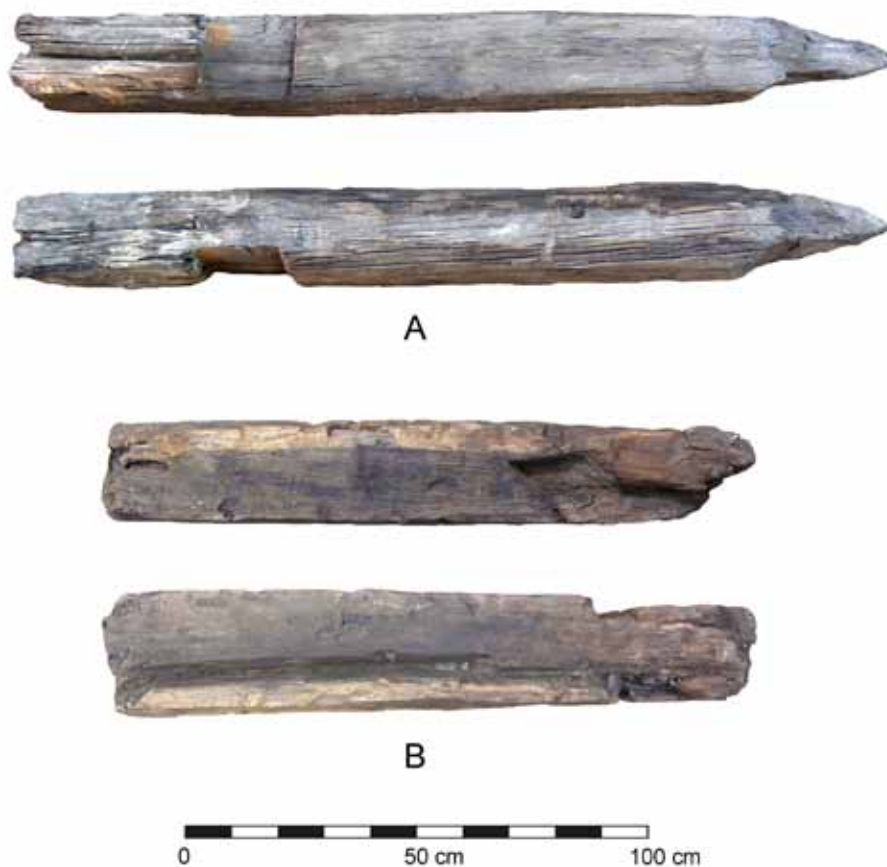
Ryc. 5. *Przykłady wtórnie użytych elementów konstrukcji szkieletowej jako pali wbitych po zewnętrznej stronie środkowej części tylnej (wschodniej) ściany jatki 4 (A) i 2 (B) w I poziomie osadniczym. Fot. R. Janczukowicz*

Fig. 5. *Frame construction elements reused as posts driven on the outer side of the middle part of meat stalls 4 (A) and 2 (B) back (eastern) wall, occupation level I. Photo by R. Janczukowicz*

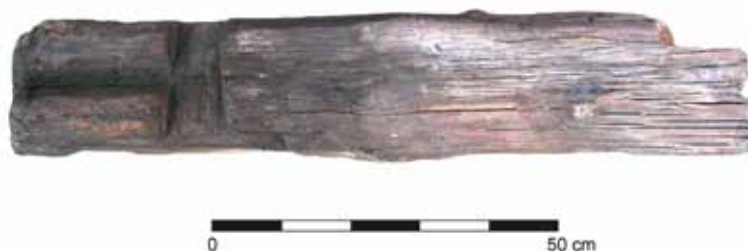
Ryc. 6. Wtórnie wykorzystany element konstrukcji szkieletowej jako pal wzmacniający/naprawa, wbity po północnej stronie ściany oddzielającej jatkę 2 i 3 w I poziomie osadniczym. Fot. R. Janczukowicz

Fig. 6. A frame construction element reused as a strengthening/repairing post driven on the northern side of the wall separating meat stalls 2 and 3, occupation level I. Photo by R. Janczukowicz

Jatka nr 2. Odsłonięta w dużej części (ok. 80%). Spośród trzech zarejestrowanych boków jatki zachowały się jedynie relikty dwóch ścian. Jedna z nich – południowa, wspólna dla jatki 1 i 2 – została już opisana wyżej. Ścianę północną natomiast wykonano także z pionowo wbitych, zaokrąglonych u dołu dranic długości zachowanej 31–72 cm, szer. 6–19 cm i grub. 2,5–5 cm (górne zachowane końce na wysokości 0,67–0,97 m n.p.m.). Dranice były połączone między sobą stykowo, a ok. 1,45 m na zachód od nie zachowanej tylnej ściany stwierdzono wbity pal o charakterze wtórnym (ryc. 6). Pełnił on prawdopodobnie funkcję wzmocnienia lub naprawy ściany, analogiczną jak pale z tylnych ścian (por. opis wyżej). Jego dł. wynosiła 1 m, szer. 18 cm, grub. 15 cm i – sądząc po śladach narzędzi – pierwotnie był wykorzystany w konstrukcji szkieletowej.

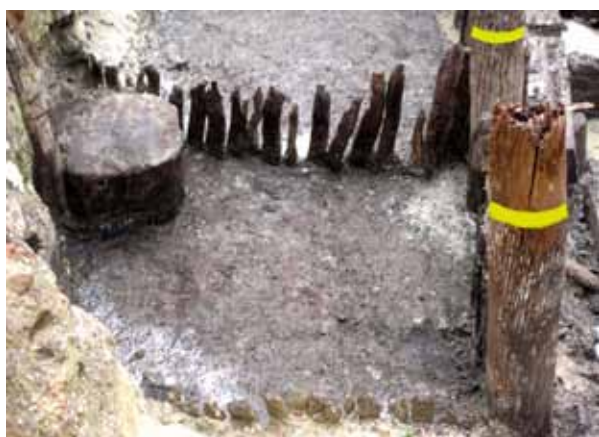
Ryc. 7. Jatka nr 3 z kłocem do dzielenia mięsa w północno-zachodnim narożniku w I poziomie osadniczym. Widok od południa (kolorem żółtym oznaczone pale wkopane z wyższego poziomu). Fot. R. Janczukowicz

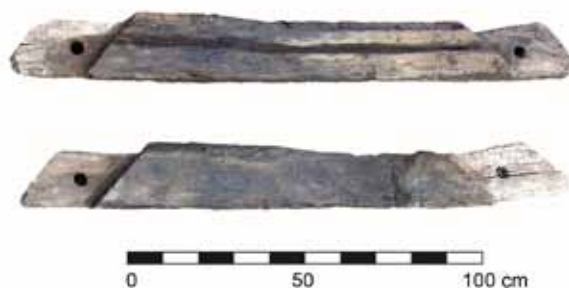
Ryc. 9. Jętki lub miecze użyte wtórnie w konstrukcji wschodniej (tylnej) ściany jatki 4 w I poziomie osadniczym. Fot. R. Janczukowicz

Fig. 9. Collar beams or brackets reused as elements of the eastern (back) wall of meat stall 4, occupation level I. Photo by R. Janczukowicz

Jatka nr 4. Odsłonięta z relikdami trzech ścian. Pierwsza z nich, wschodnia, podobnie jak opisana wyżej południowa została wykonana z pionowo wbitych drewnianych elementów. Były to jednak belki o prostokątnym przekroju, które zostały w tej konstrukcji użyte wtórnie (górne końce na wysokości 0,71–1,02 m n.p.m.). Ich dł. wynosiła 1,21–1,52 m, szer. 12–17 cm i gr. 4–12 cm; były połączone między sobą stykowo (ryc. 8).

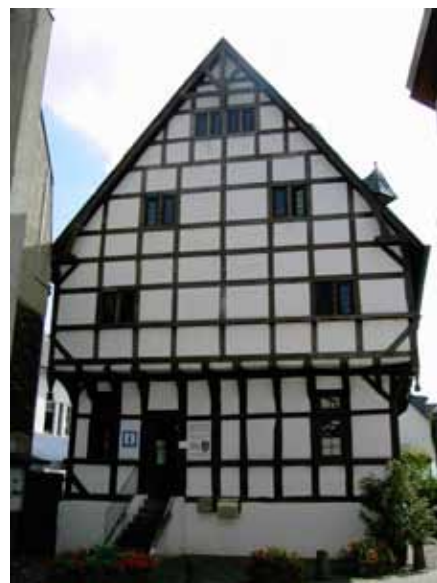
Ryc. 12. Jedno z możliwych pierwotnych zastosowań elementów ze wschodniej ściany jatki nr 4 – dom szkieletowy z Kobern-Gondorf 1320/21 r. [www.de.wikipedia.org/wiki/Kobern-Gondorf]

Fig. 12. One of possible initial uses of the elements of meat stall 4 eastern wall – frame construction house in Kobern-Gondorf, 1320/21 [www.de.wikipedia.org/wiki/Kobern-Gondorf]

ście. Wydaje się mało prawdopodobne, aby taki budynek funkcjonował w miejscu powstania pierwszego szeregu jatek rzeźniczych, ponieważ musiałby zostać całkowicie rozebrany lub jego ewentualne pozostałości znajdują się poza zachodnim zasięgiem badań, a działka A miałaby pierwotnie charakter mieszkalny

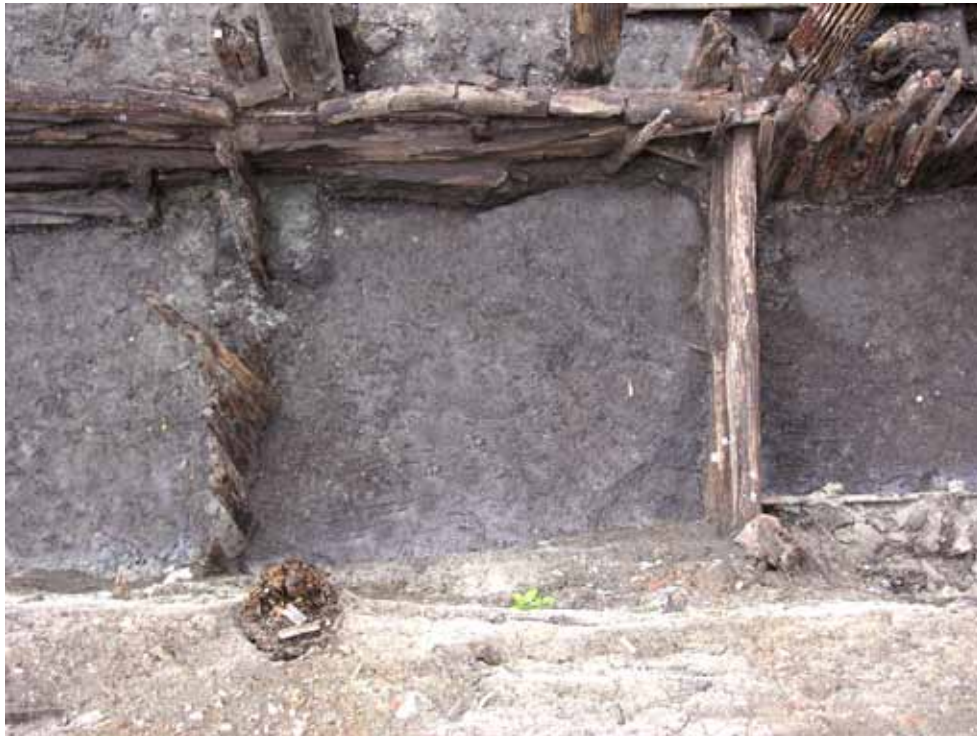
Ryc. 14. Ogólny widok jatki nr 7 w I poziomie osadniczym. Widok z góry. Fot. R. Janczukowicz

Jatka nr 7. Ściany boczne miały tutaj zróżnicowaną konstrukcję (ryc. 14). Opisana wyżej ściana południowa, oddzielająca jatki nr 6 i 7, zbudowana została w konstrukcji międzysłupowej. Natomiast ściana północna została wykonana z pionowo wbitych w torf, okrągłych, półokrągłych i prostokątnych w przekroju pali o dł. zachowanej 1,1–1,5 m, szer./śred. 8–20 cm, gr. 3–6 cm (górne zachowane końce na wysokości 0,04–0,98 m n.p.m.). Pale były zaciosane u dołu i połączone między sobą stykowo.

⁸ Ponadto zarejestrowano poniżej ściany trzy niewielkich rozmiarów fragmenty gałęzi oraz w górnej, północnej części ściany także niewielki fragment belki (por. ryc. 14).

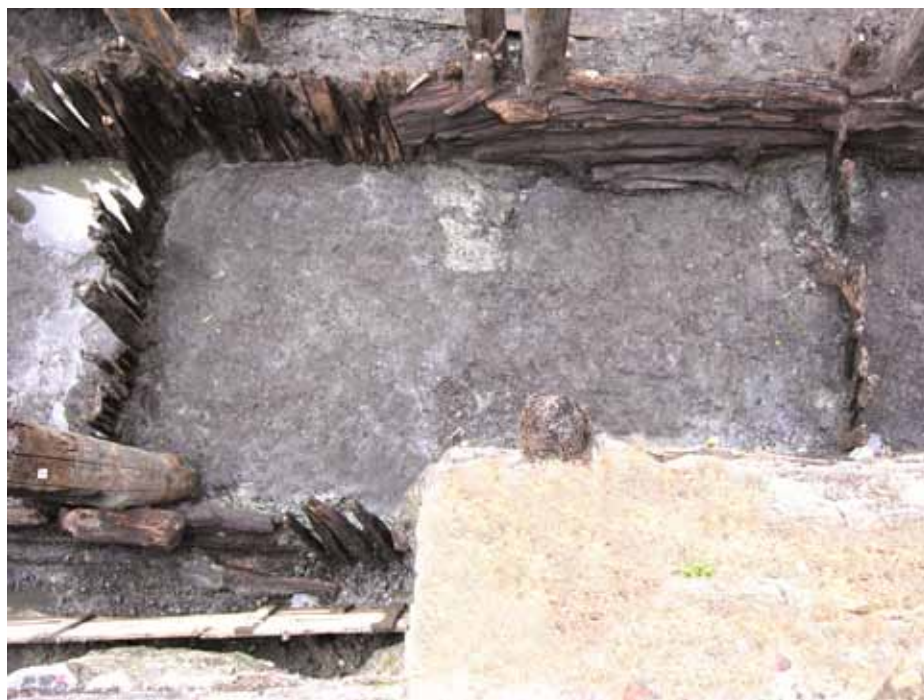
Ryc. 16. Ogólny widok połączonych jatek 8 i 9 w I poziomie osadniczym. Widok z góry. Fot. R. Janczukowicz
Fig. 16. General view of joined meat stalls 8 and 9, occupation level I. Top view. Photo by R. Janczukowicz

Ściana północna, oddzielająca jatki nr 8 i 9, nie zachowała się lub – co jest chyba mniej prawdopodobne – nie została w ogóle wykonana. Wyraźne różnice w konstrukcji wschodnich (tylnych) ścian obu jatek poświadczają pierwotny podział. W tej sytuacji należałoby przypuszczać, że jatki nr 8 i 9 funkcjonowały najpierw oddzielnie (faza A), natomiast po nie-

długim czasie właściciel jednej z nich wszedł w posiadanie drugiej i rozebrał całkowicie ścianę je rozdzielającą, w wyniku czego uzyskał jatkę o powierzchni dwa razy większej (faza B).

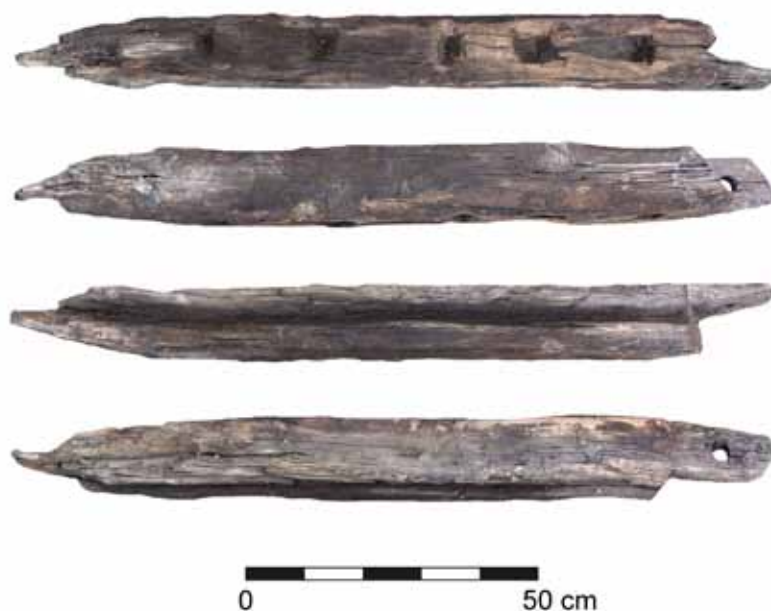
Ryc. 17. Wtórnie użyty element z zachodniej (frontowej) ściany jatki 9 w I poziomie osadniczym. Fot. R. Janczukowicz
Fig. 17. Reused element of the western (front) wall of meat stall 9, occupation level I. Photo by R. Janczukowicz

i półokrągłych w przekroju, zaciosanych u dołu i pionowo wbitych w torf pali o dł. zachowanej 0,5–1,3 m i śred. 6–9 cm, połączonych między sobą stykowo (górne zachowane końce na wysokości 0,74–1,05 m n.p.m.). W strukturze tej ściany, w jej górnej, zachowanej części zarejestrowano trzy deski o dł. zachowanej 43–50 cm, szer. 10–22 cm i gr. 4–6 cm, które były pionowo dostawione do wewnętrznej strony ściany. Jest to prawdopodobnie naprawa ściany w nieco późniejszym czasie (faza B I poziomu osadniczego), mająca na celu likwidację szczelin powstających w ścianie palisadowej.

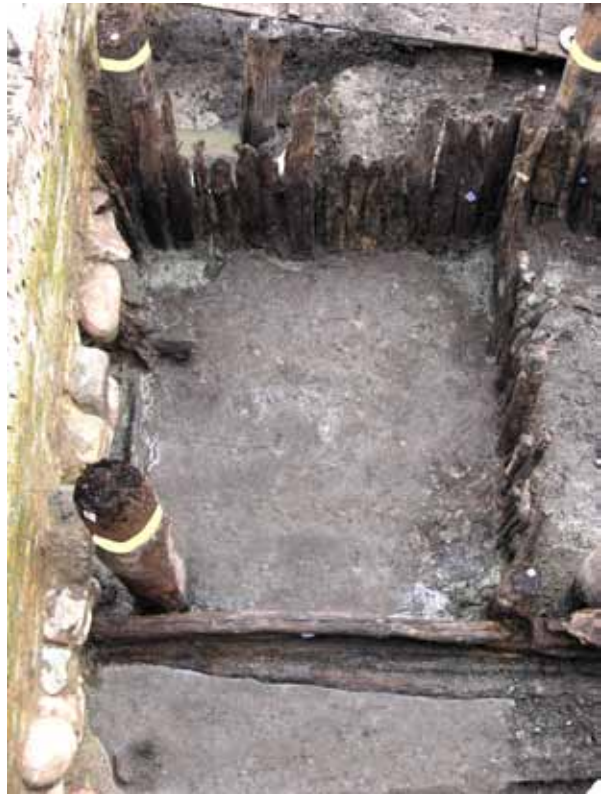
Ryc. 19. Ogólny widok jatki nr 10 w I poziomie osadniczym. Widok z góry, od zachodu (kolorem żółtym oznaczono pale wkopane z wyższego poziomu). Fot. R. Janczukowicz

Fig. 19. General view of meat stall 10, occupation level I. Top view, from the west. Photo by R. Janczukowicz

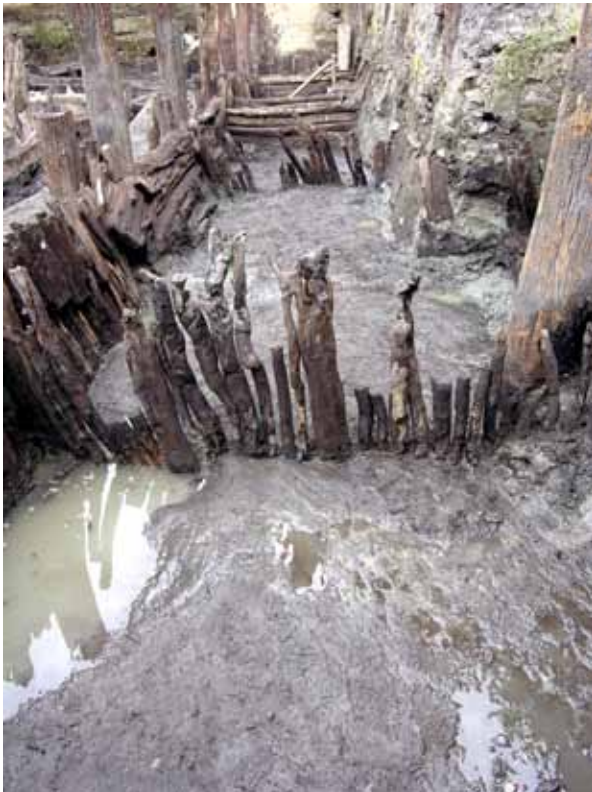
Ryc. 20. Ogólny widok jatek z I poziomu osadniczego. Na pierwszym planie relikty ściany oddzielającej połączone jatki 8 i 9 od 10. Widok od północy. Fot. R. Janczukowicz

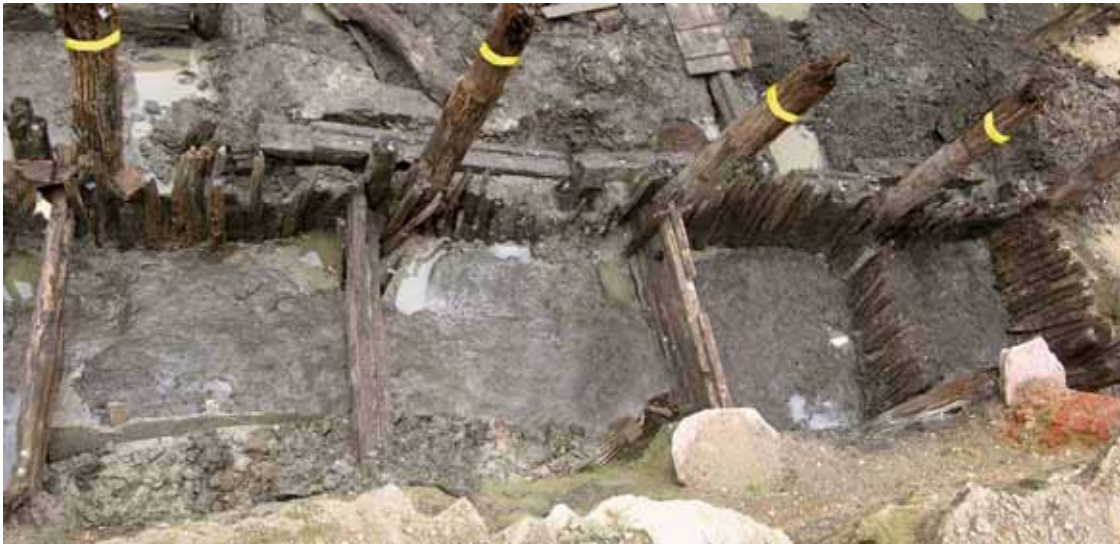
Ryc. 21. Ogólny widok jatek z I poziomu osadniczego, od lewej nr 3, 4, 5 i 6. Widok z góry, od północnego zachodu (kolorem żółtym oznaczono pale wkopane z wyższego poziomu). Fot. R. Janczukowicz

Fig. 21. General view of meat stalls in occupation level I, from the left: meat stalls 3, 4, 5, and 6. Top view, from the northwest. Photo by R. Janczukowicz

3. Na podstawie odsłoniętych relikwów przede wszystkim ścian jatek można stwierdzić, że ich konstrukcja nie była solidna, a wręcz prowizoryczna (ryc. 20, 21). Trudno stwierdzić jednoznacznie, z czego to wynikało. Prawdopodobnie towar był przechowywany w domach właścicieli i ewentualnie rzeźni, a jatki służyły tylko do bieżącej, detalicznej sprzedaży. Być może także działka, na której znajdowały się stragany z mię-

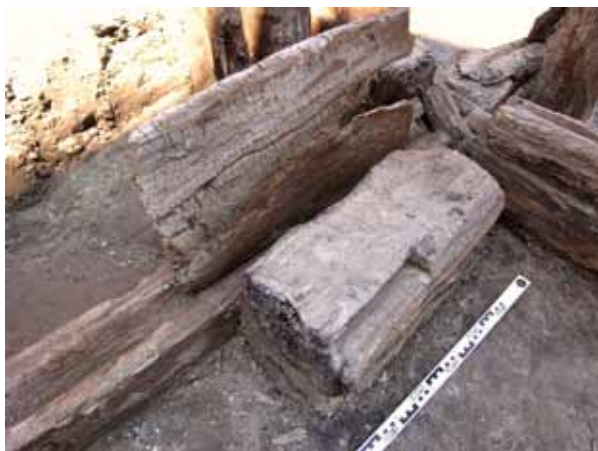
Ryc. 24. Relikty wejścia do domu I w I poziomie osadniczym. Fot. R. Krzywdziński

Fig. 24. Relics of house I entrance, occupation level I. Photo by R. Krzywdziński

We frontowej części pomieszczenia 1 (sieni) odnotowany został prawdopodobnie zaciosany i wbity w torf pal o owalnym przekroju, dł. odkrytej 60 cm i średnicy 17 cm, na powierzchni którego nie stwierdzono innych śladów narzędzi (ryc. 24). Pal styka się z fronto-

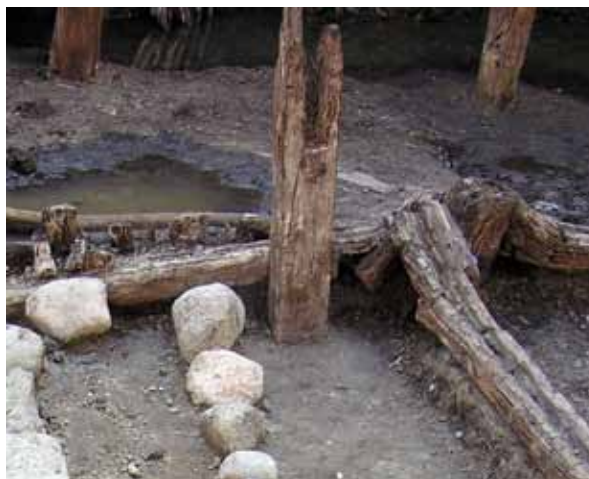
Ryc. 25. Pozostałości jednego z dwóch pali o nieustalonej bliżej funkcji, z pazą w płaszczyźnie skierowanej do wewnątrz w pomieszczeniu 2 domu I z I poziomu osadniczego. Widok od zachodu. Fot. R. Krzywdziński

Fig. 25. Remnants of one of the posts of unknown function, with a groove on the inner surface, room 2, house I, occupation level I. View from the west. Photo by R. Krzywdziński

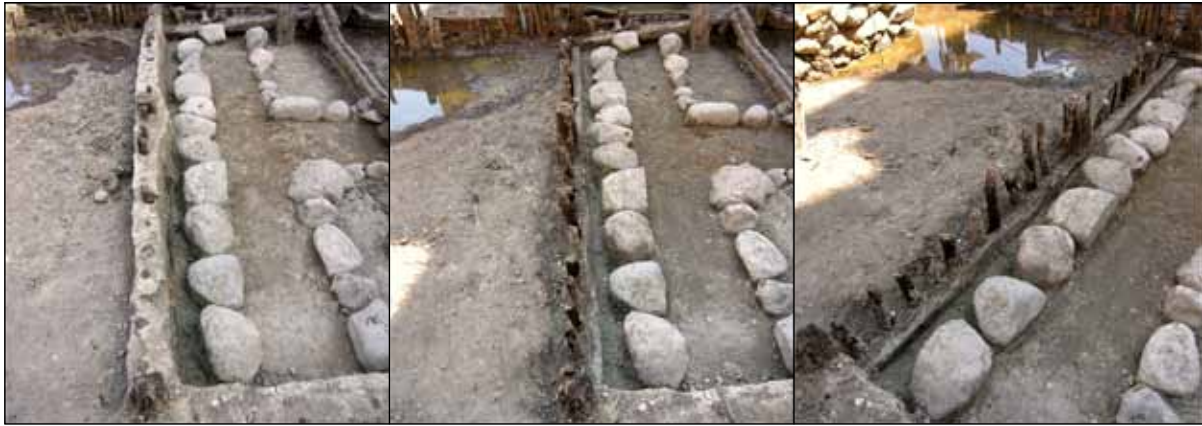
Ryc. 26. Relikty ściany północnej (tylnej) pomieszczenia 2 domu I z gliną stanowiącą wypełnienie i sam szkielet, w I poziomie osadniczym. Widok od zachodu i południowego zachodu. Fot. R. Krzywdziński

Fig. 26. Relics of the northern (back) wall of room 2, house I, with clay as a filling and a construction element, occupation level I. View from the west and southwest. Photo by R. Krzywdziński

W dolnych częściach ścian pomieszczenia 2 zachowały się pozostałości wypełnienia przestrzeni szkieletu konstrukcji. W pazie północnej (tylnej), ale także częściowo w bocznych ścianach, zachowały się dolne odcinki dwustronnie zaciosanych u dołu, owalnych w przekroju żerdzi (gałęzi) brzoźowych, ustawionych pionowo i oblepionych jasnozieloną gliną z domieszką piasku (rys. 26). Ich dł. zachowana wynosiła 20–45 cm, średnica 4–7 cm. Nie stwierdzono śladów plecionki między słupkami. Natomiast na przyciesiach pomieszczenia 1 nie stwierdzono żadnych śladów po wypełnieniu przestrzeni szkieletu konstrukcji ścian. Trudno więc jednoznacznie stwierdzić, czy tutaj także zastosowano ten typ wypełnienia. Wydaje się jednak, że skoro się nie zachował, to prawdopodobnie miał inny charakter. Być może były to pionowo ustawione deski bądź dranice, które całkowicie usunięto

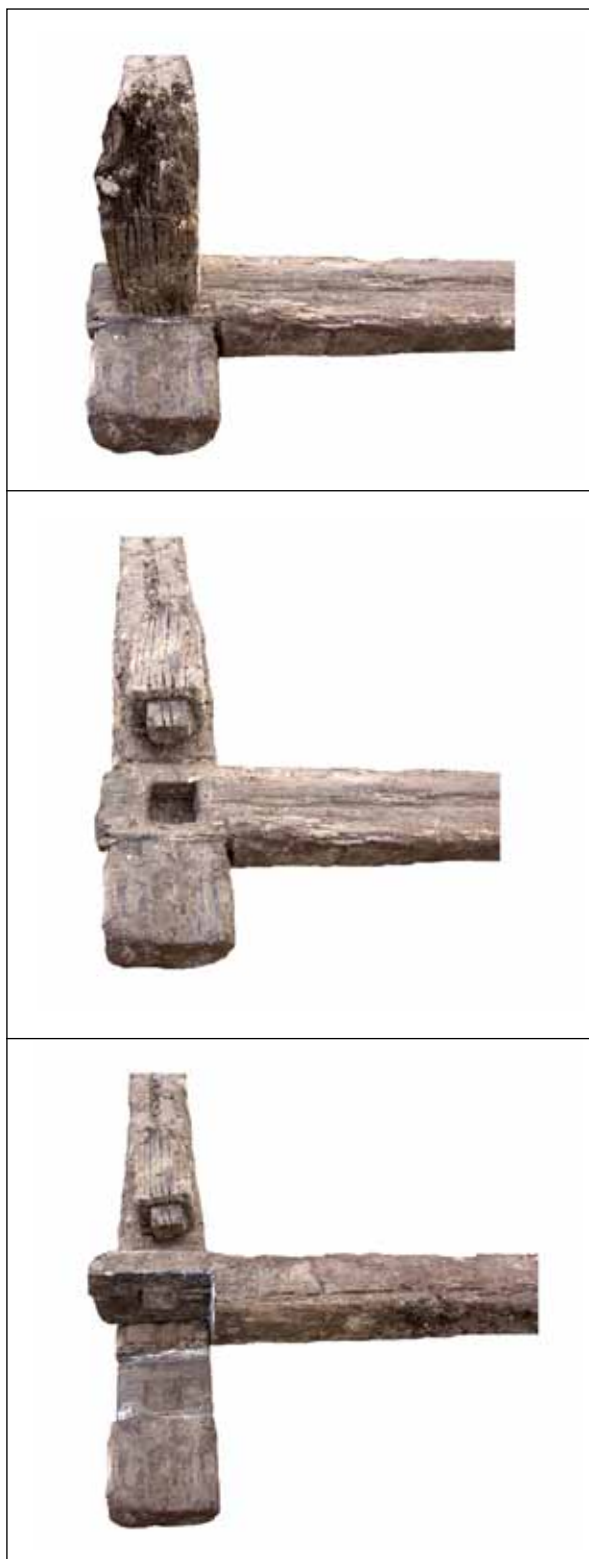
Ryc. 27. Sposób łączenia przyciesi i słupa z północno-zachodniego narożnika pomieszczenia 2 domu I w I poziomie osadniczym. Widok od zachodu. Fot. R. Krzywdziński

Fig. 27. Connection between the sill plate and the post in the northwestern corner, room 2, house I, occupation level I. View from the west. Photo by R. Krzywdziński

W północnej ścianie pomieszczenia 2 domu I zachowały się także dwa prostokątne w przekroju, pionowo ustawione słupy o dł. zachowanej 38 i 40 cm, szer. 12 i 17,5 cm i gr. 10 i 14 cm, które zostały połączone z przyciesiami za pomocą prostokątnego czopu wsuniętego w gniazdo (rys. 27).

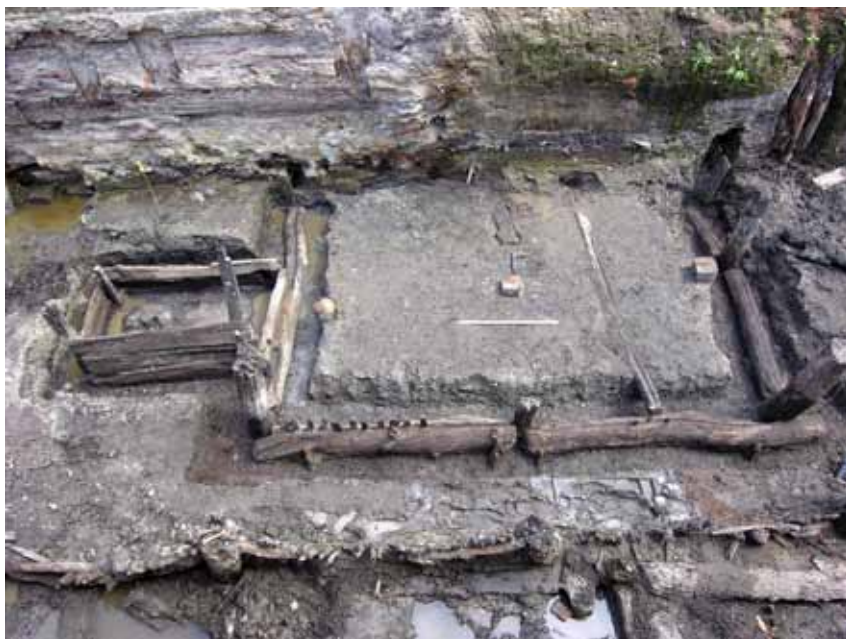
Ryc. 29. Dom II w I poziomie osadniczym. Widok ogólny od zachodu. Fot. R. Krzywdziński
Fig. 29. House II in occupation level I. General view from the west. Photo by R. Krzywdziński

Między parcelą B i Św. Ducha 44 mieściła się parcela C (ryc. 1 i 2). Miała ona analogiczne wymiary (szer. 5,6–5,9 m, dł. ok. 45–46 m) oraz mieszkalny charakter, jak parcela B. Także tutaj powstał dom zlokalizowany w jej głębi, ok. 11 m¹⁹ od południowej pierzei ul. Św. Ducha, do której ustawiony był frontem. Jego wschodnia, nie zachowana ściana przebiegała prawdopodobnie na linii wschodniej granicy działki, natomiast zachodnia była oddalona od granicy z parcelą B o ok. 1,2 m. Dom II zbudowany został na planie prostokąta o wymiarach²⁰: dł. 5,5 m (z przybudówką 7,4 m), szer. ok. 4,5 m (przy założeniu, że ściana wschodnia przebiegała na linii granicy działki) (ryc. 28 i 29).

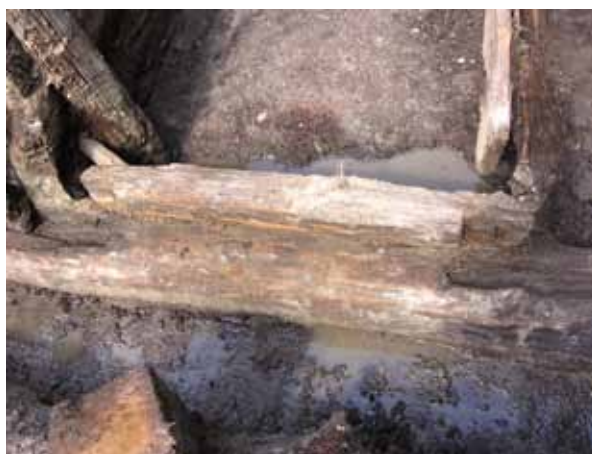
Ryc. 30. Dom II w I poziomie osadniczym. Zbliżenie na belkę podwyższającą próg przejścia z sieni do przedsionka. Widok od południa. Fot. R. Krzywdziński

Fig. 30. House II in occupation level I. Zoom on the beam increasing the height of the threshold joining the hall and the porch. View from the south. Photo by R. Krzywdziński

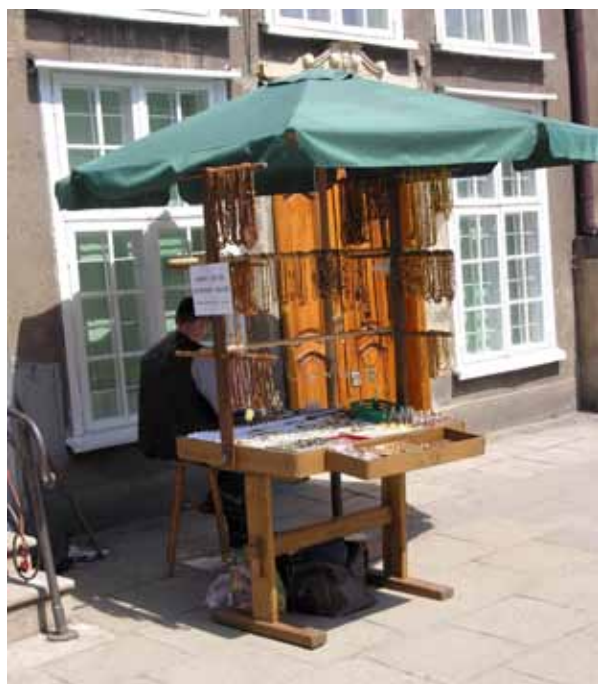
Ryc. 31. Współczesna ława handlowa. Fot. R. Krzywdziński
Fig. 31. Modern stall. Photo by R. Krzywdziński

52–55]. Zachowane reliktory to belki, które były podstawą z prostokątnymi gniazdami dla umieszczenia nie zachowanych nóg ław i ewentualnego zadaszenia. Obiekty te wykazują jednak niewielkie podobieństwo do gdańskich jatek, przede wszystkim ze względu na lekkość konstrukcji. Urządzenia tego typu – w myśl rozważań zamieszczonych we wstępie – moglibyśmy nazwać właśnie ławami handlowymi (ryc. 31).

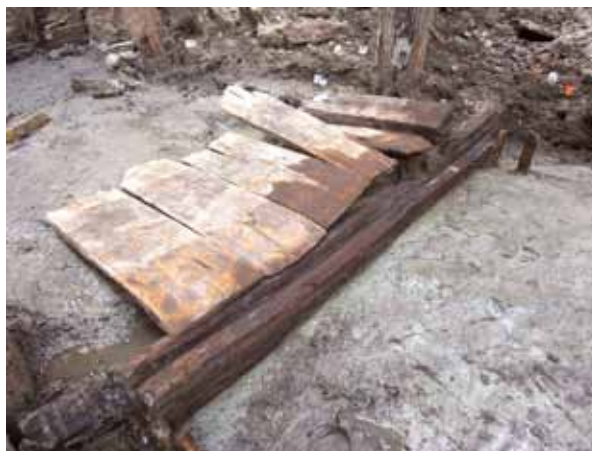
Ryc. 36. Relikty bocznej ściany oddzielającej jatkę nr 4 i 5 w trakcie rozbiórki. Przycieś z usuniętymi z pazy deskami oraz słupem ościeżnicy z czopem od spodu (po prawej stronie w głębi). Fot. R. Janczukowicz

Fig. 36. Relics of the side wall separating meat stalls 4 and 5 during disassembly. Sill plate with planks removed from the groove and the jamb with a plug at the bottom (on the right, in the background). Photo by R. Janczukowicz

Jatka nr 4. Zarejestrowano relikty dwóch ścian bocznych tego kramu. Ściana południowa została już opisana, natomiast po ścianie północnej zachowała się tylko prostokątna w przekroju przycieś o szer. 17 cm, gr. 14 cm i dł. 2,3 m. Na jej górnej powierzchni, zalegającej na wysokości 0,91–1,08 m n.p.m., została wykonana wzdłużna paza o szer. 3 cm i takiej samej

głębokości, w której zachowały się dolne części pięciu umieszczonych pionowo desek o długości zachowanej 78–82 cm, szer. 22–26 cm i gr. 4 cm, tworzących płaszczyznę ściany. Deski połączone były między sobą stykowo, natomiast dla lepszego dopasowania do pazy przyciesi zostały u dołu dwustronnie zaciosane. Paza w ok. połowie swej długości miała szerokość na 30 cm i tak samo głęboką, prostopadłą odnogę w kierunku południowym. Ponadto belka ta nosiła ślady obróbki, świadczące o jej wtórnym użyciu: na zachodnim końcu, w bocznej, północnej ścianie – skośne wcięcie o szer. 23 cm i głęb. 3 cm, z okrągłym otworem i tkwiącymi w nim pozostałościami drewnianego kołka (pierwotnie prawdopodobnie dla połączenia z jętką lub mieczem).

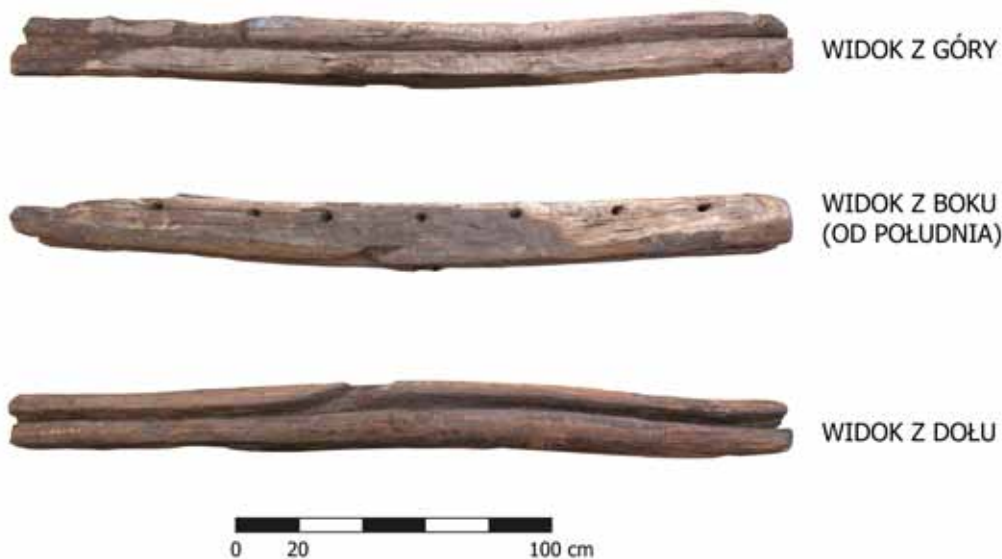
Ryc. 37. Belka użyta wtórnie jako przycieś ściany oddzielającej jatki nr 7 i 8 w fazie A II poziomu osadniczego. Fot. R. Janczukowicz

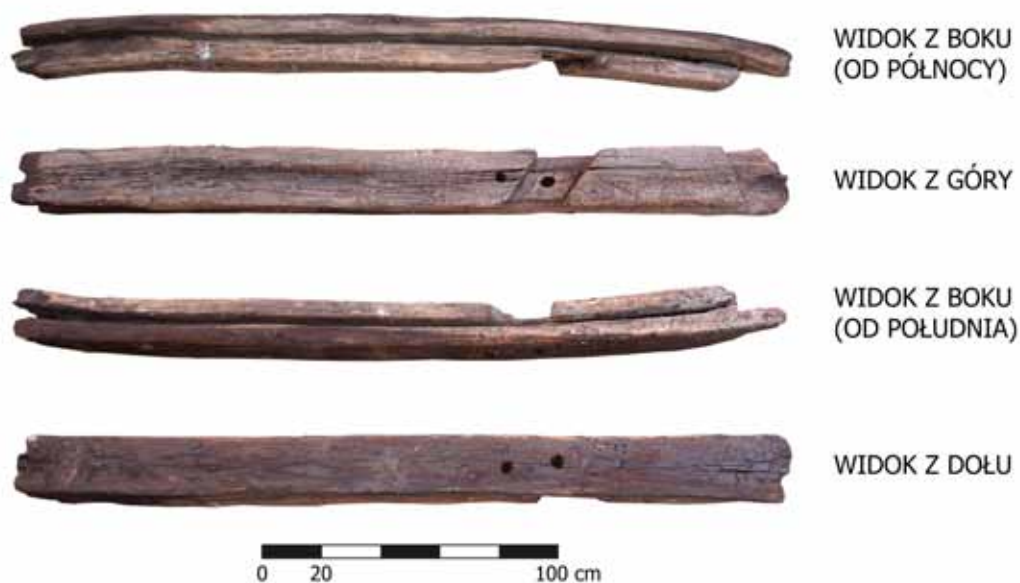
Ryc. 38. Belka użyta wtórnie jako przycies ściany oddzielającej jatek nr 8 i 9 w fazie A II poziomu osadniczego. Fot. R. Janczukowicz

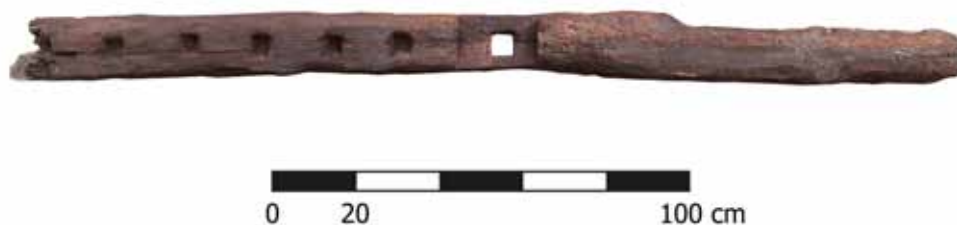
Ryc. 39. Dolna powierzchnia belki użytej wtórnie jako przycieś ściany oddzielającej jatki nr 9 i 10 w fazie A II poziomu osadniczego. Fot. R. Janczukowicz

Fig. 39. Bottom surface of the beam reused as the sill plate of the wall separating meat stalls 9 and 10, phase A, occupation level II. Photo by R. Janczukowicz

Jatka nr 9. Odslonięta prawie w całości (ok. 95%). Jak wspomniano wyżej, we wcześniejszym okresie (I poziom osadniczy) była częścią podwójnej jatki nr 8 i 9. Niewykluczone, że po rozbiórce konstrukcji jatek z I poziomu osadniczego, jeszcze przez pewien krótki czas mogła być częścią podwójnego kramu. Jednak niedługo potem powstała, opisana wyżej, ściana boczna oddzielająca obie jatki. Po ścianie północnej zachowała się prostokątna w przekroju przycieś o dł. 2,3 m, szer. 15 cm, gr. 14 cm. Na górnej powierzchni belki, zalegającej na wysokości 1,12–1,14 m n.p.m., została wykonana wzdłużna paza o szer. 5 cm i głęb. 3 cm, w której prawdopodobnie pierwotnie były pionowo ustawione nie zachowane deski, stanowiące płaszczyzną ściany. Ponadto na belce podwalinowej tej ściany zarejestrowano ślady obróbki, mogące świadczyć o wtórnym użyciu belki. Były to dwie wzdłużne pazy o szer. 5 cm i głęb. 3 cm w obu bocznych ścianach; długości na 18 cm i głębokie na 3 cm wcięcie zlokalizowane w środkowej części dolnej powierzchni przebiegające przez całą jej szerokość; w środkowej części tego wcięcia odnotowano kwadratowy otwór przelotowy o bokach równych 5 cm; wcięcie we wschodnim końcu belki o dł. 62 cm i głęb. 3 cm wykonane na całej jej szerokości; w zachodniej połowie dolnej powierzchni belki zarejestrowano sześć (w tym jeden w niewielkim fragmencie) kwadratowych otworów o długości boków równych 5 cm i głęb. 2 cm, wykonanych pośrodku szerokości belki na jej osi (rys. 39).

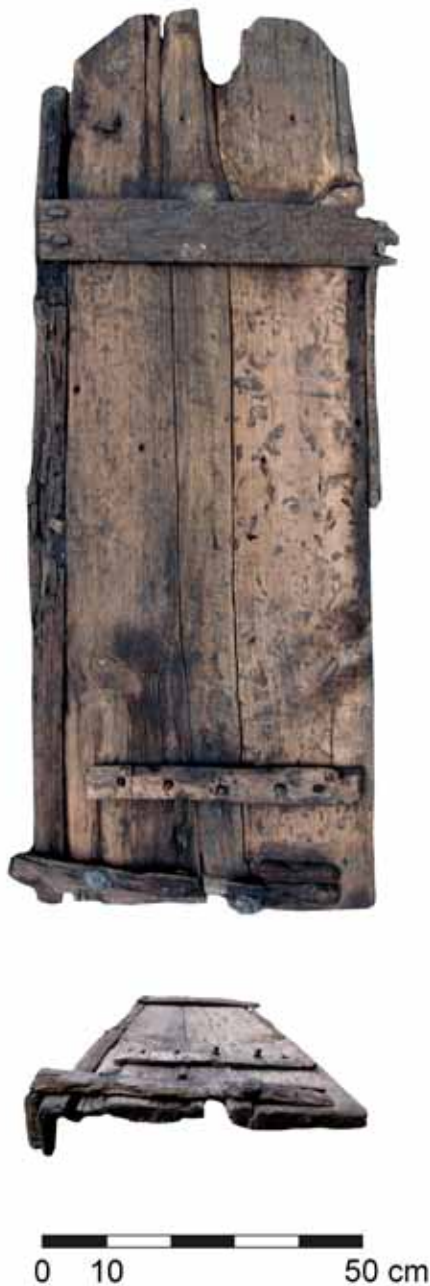
Ryc. 41. Drzwi na złożu wtórnym w północno-wschodnim narożniku jatki nr 9 w fazie A II poziomu osadniczego. Fot. R. Janczukowicz

Fig. 41. Photo showing the door of meat stall 9, phase A, occupation level II. Photo by R. Janczukowicz

50 cm) i gr. 4 cm zostało wykonane z jednej sosnowej deski, która zapewne w wyniku intensywnego użytkowania zaczęła w dwóch miejscach pękać (wzdłużnie, najpewniej od dołu). Prawdopodobnie z tego powodu w dolnej części skrzydła została zamocowana pięcioma drewnianymi kołkami poprzeczna listwa o dł. 40 cm, szer. 5–4 cm i gr. 2 cm, która miała zapewne zapobiegać dalszemu rozszczepianiu się deski. Górna krawędź drzwi została ukształtowana łukowato. Po obu bokach skrzydła przybite zostały do niego prawdopodobnie pierwotnie czterema gwoździami (zachowały się dwa na jednym z boków) dwie wąskie deski. Obie listwy zostały tak zamocowane, że ich płaszczyzny są prostopadłe do płaszczyzny skrzydła. Połączenie tych elementów można określić jako stykowe teowe. Jedna z bocznych listew zachowała się w dużo lepszym stanie niż dru-

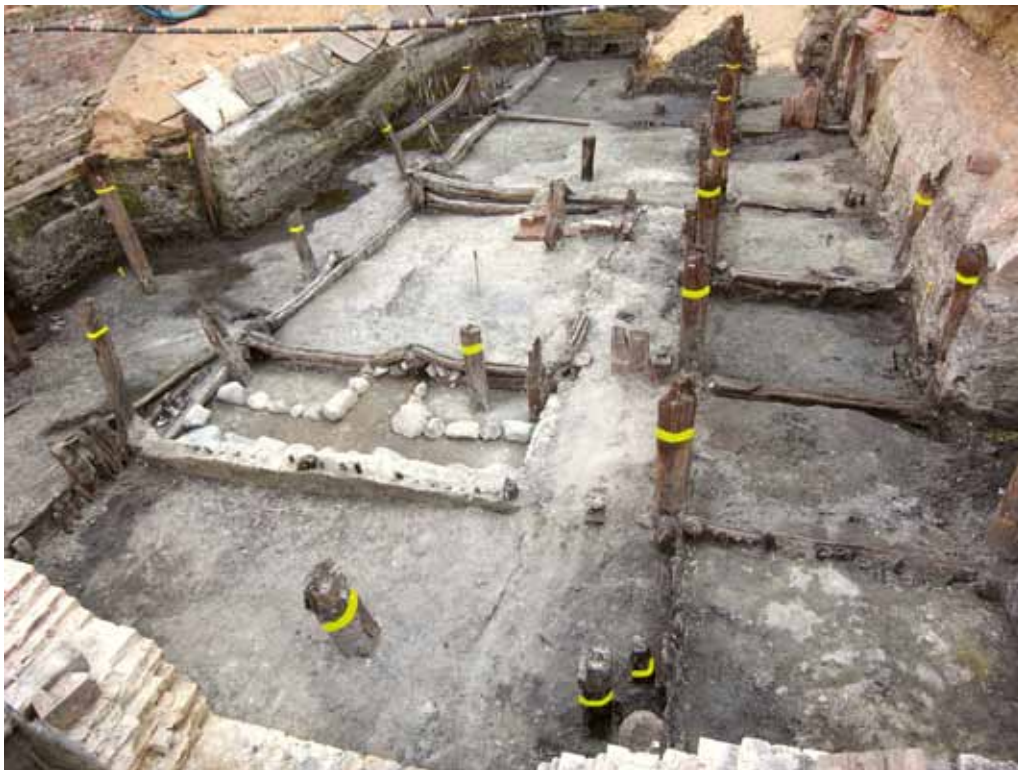
Ryc. 42. Ogólny widok pozostałości konstrukcji jatek rzeźniczych z II poziomu osadniczego (po prawej) oraz domu III (po lewej). (Żółtymi paskami zostały oznaczone elementy z młodszych poziomów osadniczych). Fot. R. Krzywdziński

Fig. 42. General view of the remnants of meat stalls from occupation level II (on the right) and house III (on the left). Photo by R. Krzywdziński

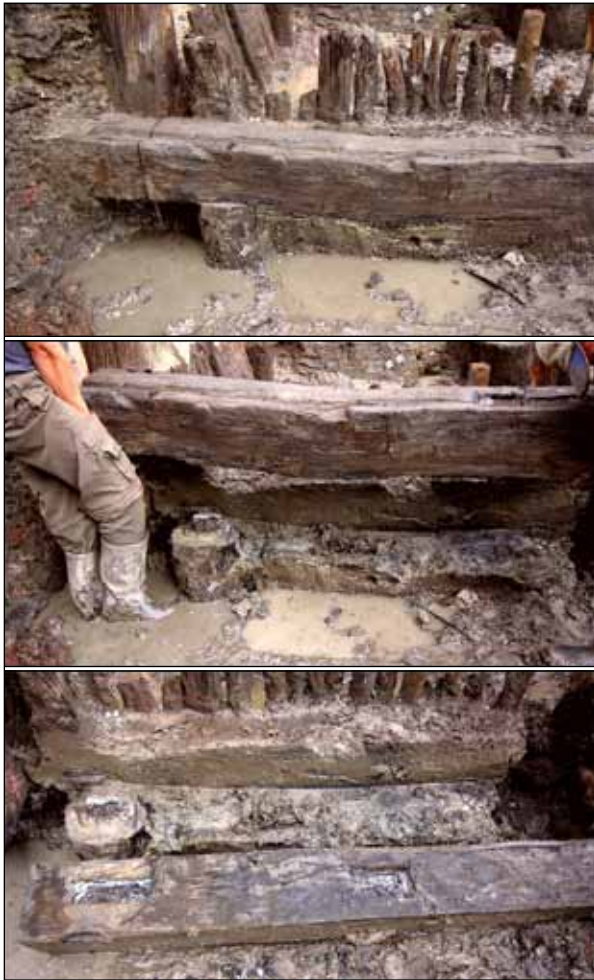
Ryc. 44. Sposób łączenia przyciesi domu III z palami. Na dolnej powierzchni belki podwalinowej widoczne dwa gniazda (fotografia dolna), z czego tylko jedno było wykorzystane. Fot. R. Krzywdziński

Fig. 44. Connection between the sill plate of house III and the piles. Two pockets in the ground beam bottom surface (bottom photo) – only one was used. Photo by R. Krzywdziński

Jej strop zarejestrowany został na 0,14–0,48 m n.p.m. Prawdopodobnie z tego poziomu zostało wkopanych co najmniej 13 (pierwotnie prawdopodobnie 14⁴⁴) dębowych i okrągłych w przekroju pali o dł. 0,9–1,78 m i średnicy 20–35 cm, płasko ściętych u dołu. Choć nie udało się zarejestrować zarysu wkopów, co być może było spowodowane identyczną warstwą, w której zostały wykonane i zasypem tych wkopów, to płasko ścięte dolne końce pali wskazują na taki właśnie sposób ich montażu⁴⁵. Na górnych powierzchniach pięć z nich miało prostokątne czopy o dł. 10 cm, szer. 4–6 cm i wys. 5–6 cm (ryc. 44), pozostałe były ścięte płasko. Na palach zostały zamontowane prostokątne w przekroju belki podwalinowe. Przyciesie bocznych ścian (wschodniej i zachodniej) miały dł. 11,21–11,26 m, szer. 23–26,5 cm i gr. 22–24 cm (górne powierzchnie na 0,51–98 m n.p.m.), natomiast pełne wymiary przyciesi ścian szczytowych udało się zarejestrować tylko w przypadku ściany tylnej. Miała ona dł. 5,4 m, szer. 27 cm i gr. 22 cm (górną krawędź na 0,62–91 m n.p.m.). Przycies frontowej ściany została odsłonięta we fragmencie na dł. 2,9 m (dł. całkowita ok. 5,4 m) i miała szer. 25 cm, gr. 23 cm. Belki przyciesi zostały wykonane z drewna dębowego i były połączone z palami stykowo (w przypadku belek płasko ściętych) oraz na czop i gniazdo własne z palami, które miały górną powierzchnię uformowaną w czop (zob. ryc. 44). W dolnej powierzchni przyciesi zostały wykonane prostokątne gniazda o dł. 14–23 cm, szer. 7,5–9 cm i głęb. 8 cm dla wsunięcia czopów pali. Jednak na tej płaszczyźnie belek stwierdzono także analogiczne gniazda, na tej samej linii i o podobnych wymiarach, które nie zostały wykorzystane do połączeń z palami. Trudno stwierdzić, co było tego przyczyną. Wykluczyć chyba raczej należy wtórny charakter tych belek, ponieważ nie posiadały one innych śladów, które potwierdzałyby to przypuszczenie. Ponadto charakter, wymiary i pośrednio materiał, z którego zostały wykonane, także należałoby uznać za zaprze-

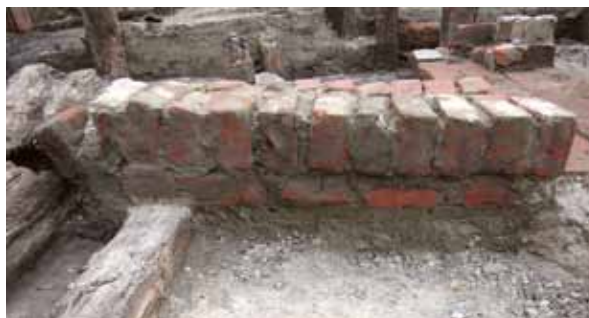
Ryc. 46. *Wschodnie lico muru podstawy pieca (?) z południowo-zachodniego narożnika domu I, przyległego do tylnej ściany domu III w fazie A II poziomu osadniczego. Fot. R. Krzywdziński*

Fig. 46. *The eastern face of the stove base wall (?), the southwestern corner of house I adjoining the back wall of house III, phase A, occupation level II. Photo by R. Krzywdziński*

W obrębie domu I doszło do pewnych zmian, których zakres nie jest może zbyt duży, ale są one istotne ze względów funkcjonalnych. W południowo-zachodnim narożniku tego budynku zarejestrowano dolne fragmenty przewiązanych ze sobą, dwóch prostopadłych do siebie murów wykonanych z cegieł (także fragmentów cegieł) o wymiarach: 90 x 150 x 295–315 mm, połączonych gliną schudzoną piaskiem (zob. ryc. 43). Mur przebiegający na osi północ-południe miał dł. 1,75 m, natomiast drugi, przebiegający na osi wschód-zachód, 1,83 m. Ich szerokość wynosiła 55 cm, a wys. zachowana 8–25 cm. Po murze zachowały się maksymalnie dwie warstwy cegieł, z tym że pierwsza warstwa była układana płasko, natomiast druga rolkowo (ryc. 46).

Co do interpretacji przedstawionych wyżej reliktyw muru jako pieca można mieć kilka wątpliwości. Dotyczą one przede wszystkim braku śladów spalenizny/popiołu, fragmentów czy całych kafli (ewentualnie fragmentów okopconej i przepalanej gliny z kopuły pieca), a także analogicznych dwóch odcinków murów po przeciwległej stronie, które dopełniałyby podstawę tego pieca (choćby niewykluczone, że pełniły ją dolne części ścian domu I). Innym istotnym problemem jest wyjaśnienie zalegania muru na przyciesi zachodniej ściany domu I. Wniosek stąd taki, że i ta ściana mogła być częściowo otwarta, co – do pewnego stopnia – przy założeniu, że otwór dotyczył tylko najniższej jej części (czyli na wysokości podstawy pieca, zaś wyższe jego partie znajdowały się już wewnątrz pomieszczenia 3), może tłumaczyć potrzebę jego oparcia na przyciesi. Rozważania te należy traktować z ostrożnością, przede wszystkim ze względu na brak wyższych partii tego urządzenia, podobnie jak ścian domów.
