Jatki mięsne w Gdańsku od XIV do XX wieku

pod redakcją ALEKSANDRY PUDŁO, WALDEMARA OSSOWSKIEGO, EWY TRAWICKIEJ

Gdańsk 2018

Res Gedanenses. Studia i materiały Muzeum Gdańska. Tom XVI

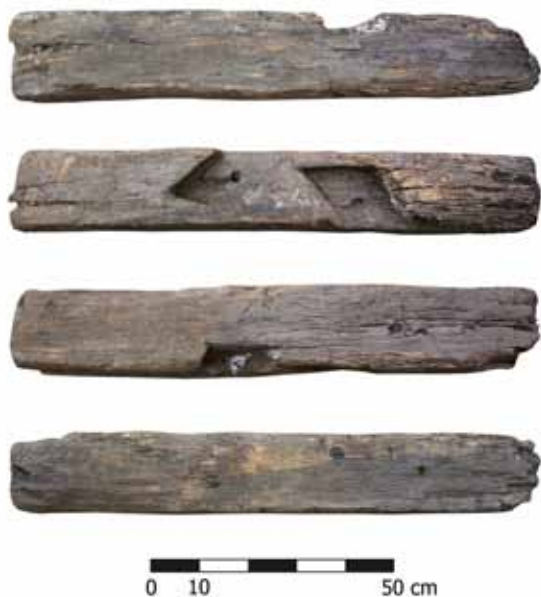
Ryc. 47. Wtórnie użyta belka jako wzmocnienie lub naprawa konstrukcji zachodniej ściany domu I w fazie A II poziomu osadniczego. Fot. R. Krzywdziński

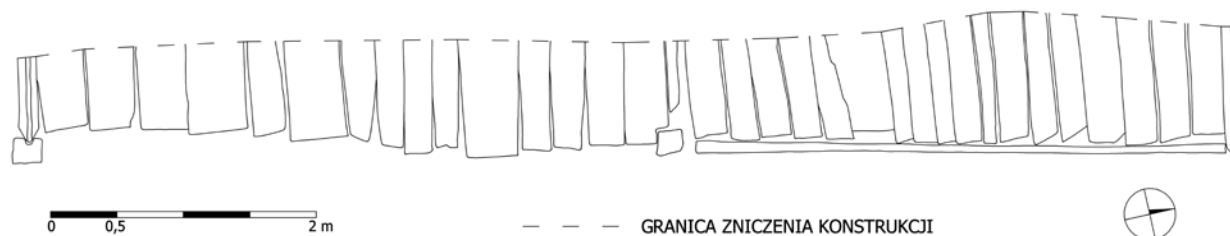
Ryc. 48. Pozostałości konstrukcji budynku A z drewnianą podłogą na zapleczu parceli B w fazie A II poziomu osadniczego. Rys. M. Korszański i P. Makuła

Fig. 48. Drawing showing the remnants of building A with wooden floor, at the back of plot B, phase A, occupation level II. Drawing by M. Korszański and P. Makuła

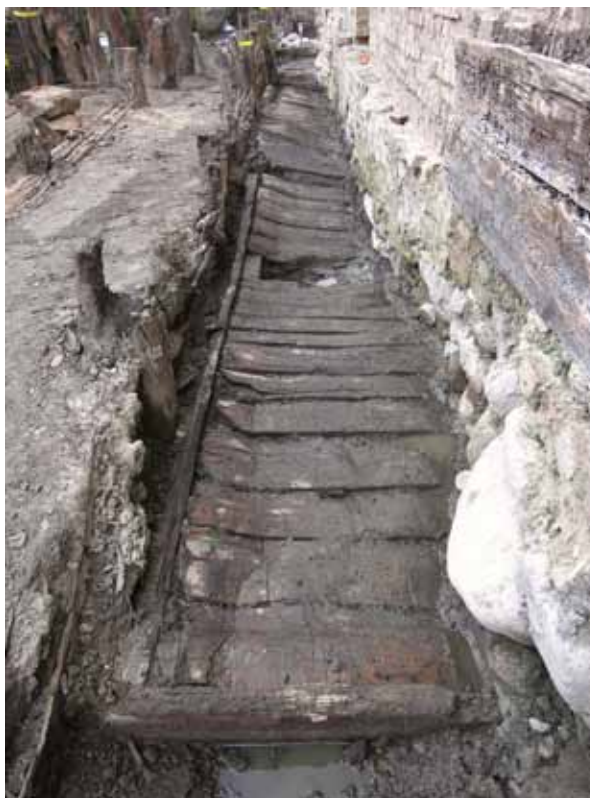
Ryc. 49. Pozostałości konstrukcji budynku A z drewnianą podłogą na zapleczu parceli B w fazie A II poziomu osadniczego. Fot. R. Krzywdziński

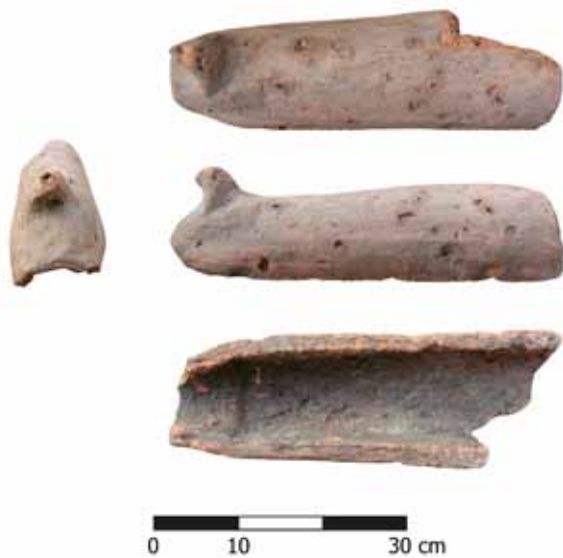
Ryc. 51. Gąsior z warstwy użytkowej akumulującej się na zapleczu parceli B w fazie A II poziomu osadniczego. Fot. R. Krzywdziński

Fig. 51. Ridge tile from the layer accumulated at the back of plot B in phase A, occupation level II. Photo by R. Krzywdziński

Podobnie jak we frontowej części tej działki, także na jej zapleczu, prawdopodobnie jeszcze w I poziomie osadniczym została usypana luźna, ciemnobrązowa warstwa niwelacyjna piasku i gliny z inkluzjami żwiru, drobnych kamieni, ścinków drewna oraz niewielkich fragmentów dachówek mnich-mniszka i gąsiorów – o miąższości 10–40 cm. Jej strop zarejestrowany został na 0,12–0,45 m n.p.m. Po wzniesieniu budynków gospodarczych A i B w ich wnętrzu akumulowała się zwarta, ciemnobrązowa warstwa użytkowa mierzwy z inkluzjami gliny i żwiru o miąższości średnio 30–40 cm (strop na 0,26–0,83 m n.p.m.). Z tej warstwy pozyskano m.in. fragmenty dachówek typu mnich-mniszka oraz gąsiorów (por. ryc. 51).

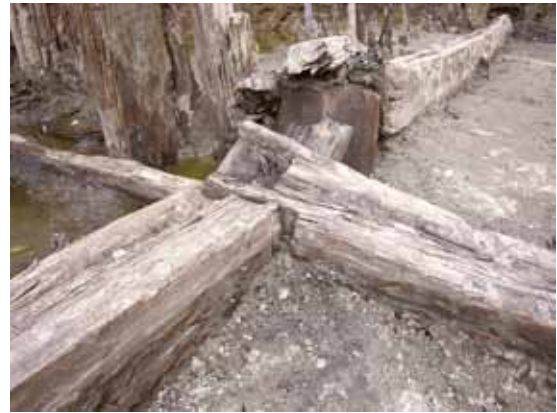
Ryc. 52. Przykład translokacji przyciesi w wyniku m.in. procesów podepozycyjnych w północno-wschodnim narożniku sieni domu III. Fot. R. Krzywdziński

Fig. 52. Sill plate translocated as a result of post-deposition process in the northeastern corner of the house III hall. Photo by R. Krzywdziński

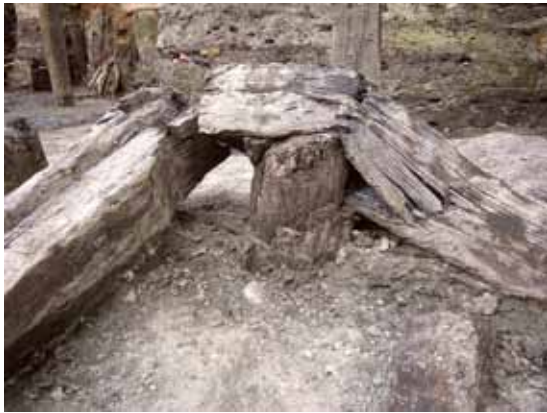
Ryc. 53. Przykład translokacji przyciesi w wyniku m.in. procesów podepozycyjnych w północno-wschodnim narożniku białej izby domu III. Fot. R. Krzywdziński

Fig. 53. Sill plate translocated as a result of post-deposition process in the northeastern corner of the house III white room. Photo by R. Krzywdziński

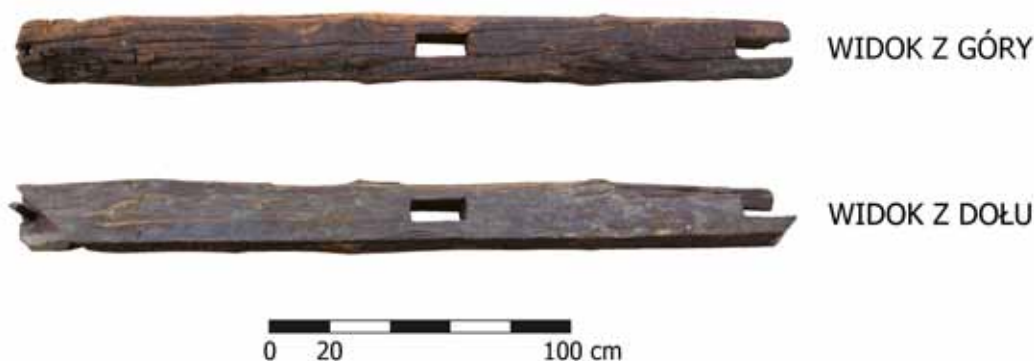
Ryc. 55. Jeden z wtórnych elementów zlokalizowany po wewnętrznej stronie przyciesi zachodniej ściany domu IV w fazie A II poziomu osadniczego. Fot. R. Krzywdziński

Fig. 55. Reused element on the inner side of the sill plate of the western wall of house IV, phase A, occupation level II. Photo by R. Krzywdziński

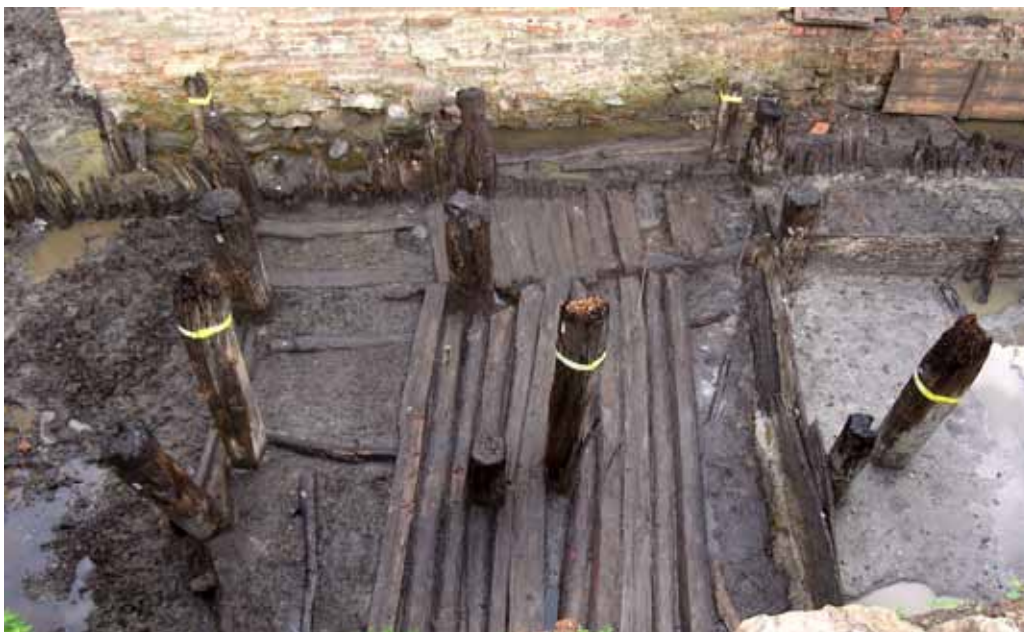
Ryc. 57. Pozostałości budynku gospodarczego C z podłogą w pomieszczeniu gospodarczym oraz w korytarzu w fazie A II poziomu osadniczego. Fot. R. Krzywdziński

Fig. 57. Remnants of utility building C, with the floor in the utility room and the hall, phase A, occupation level II. Photo by R. Krzywdziński

Do tylnej, południowej ściany domu IV na całej jego szerokości dobudowany został budynek gospodarczy C, o dł. 4,17–4,23 m. Spośród trzech ścian zarejestrowane zostały relikty tylko dwóch. Po ścianie zachodniej, będącej w zasadzie kontynuacją zachodniej ściany domu IV, zachowały się tylko zaciosane u dołu i wbite w regularnych odległościach (co 1,82–2,13 m) trzy pale (2 + jeden z południowo-zachodniego narożnika domu IV) o okrągłym przekroju, dł. odkry-

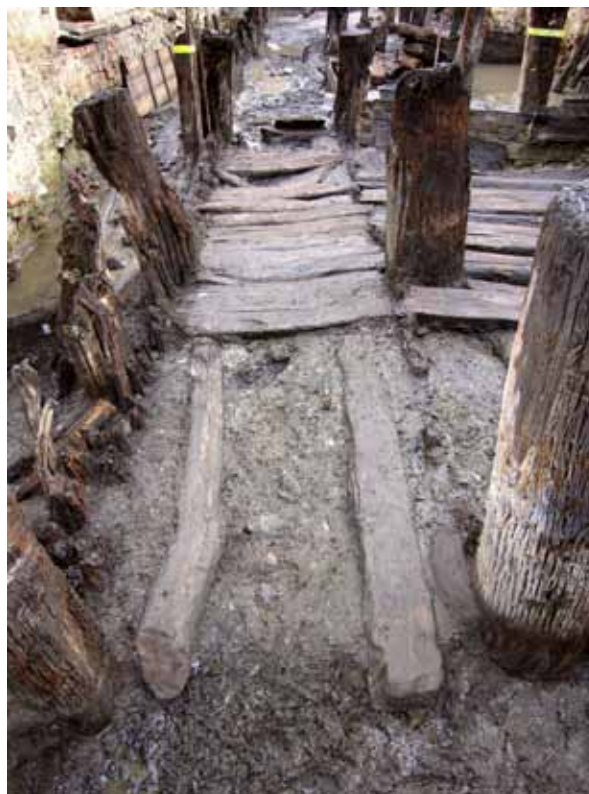
Ryc. 58. Pozostałości podłogi z korytarza w budynku gospodarczym C z fazy A II poziomu osadniczego. Fot. R. Krzywdziński

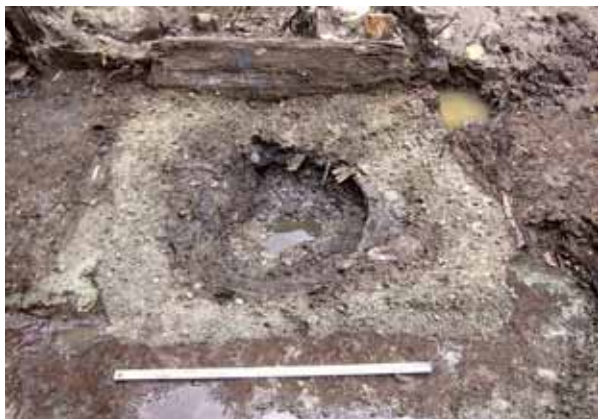
Ryc. 59. Studnia 1 z zaplecza działki C przed eksploracją. Faza A II poziomu osadniczego. Fot. R. Krzywdziński

Fig. 59. Well 1 from the back of plot C before exploration. Phase A, occupation level II. Photo by R. Krzywdziński

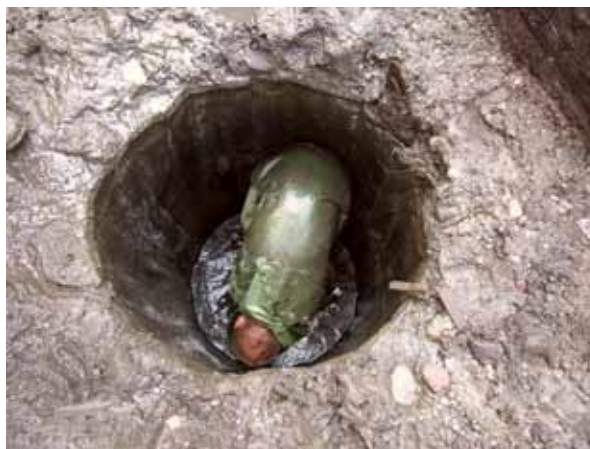
Ryc. 60. Studnia 1 z zaplecza działki C w trakcie eksploracji. Faza A II poziomu osadniczego. Fot. R. Krzywdziński

Fig. 60. Well 1 from the back of plot C during exploration. Phase A, occupation level II. Photo by R. Krzywdziński

W trakcie eksploracji studni wystąpiły znaczące problemy z intensywnie napływającą wodą, co także należy uznać za przesłankę potwierdzającą interpretację funkcji tego obiektu.

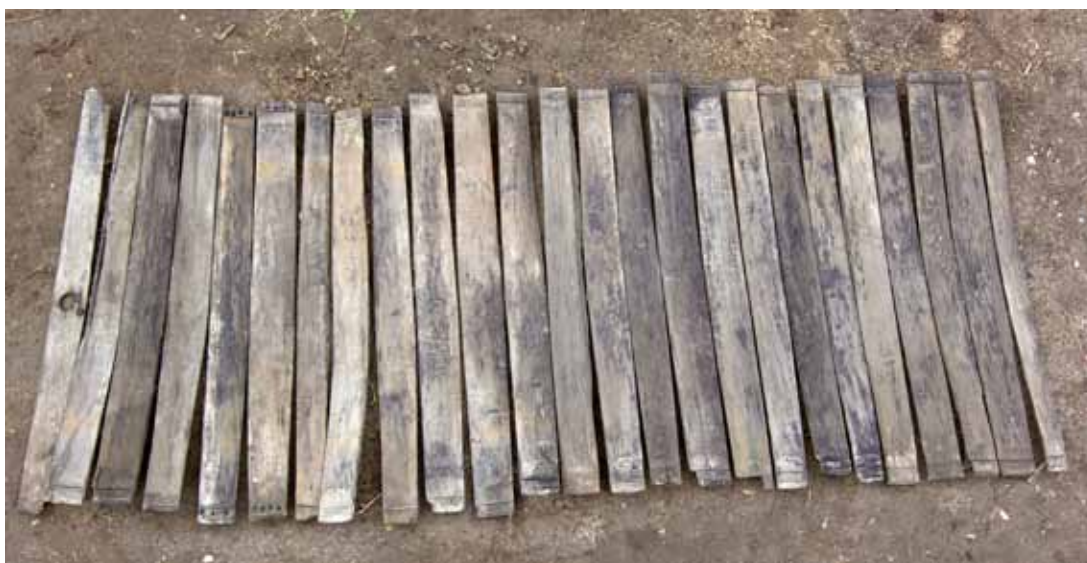
Ryc. 61. Klepki studni 1 z zaplecza działki C po demontażu. Fot. R. Krzywdziński

Fig. 61. Staves from well 1 from the back of plot C after disassembly. Photo by R. Krzywdziński

Jedna z klepek w ok. połowie swojej długości miała dwa okrągłe otwory o średnicy 2 i 6 cm, w których

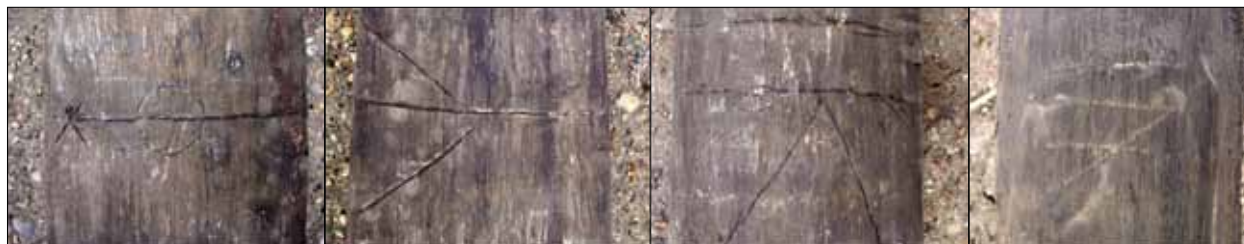
Ryc. 62. Znaki wyryte na klepkach pochodzących ze studni 1 z zaplecza działki C. Fot. R. Krzywdziński

Fig. 62. Marks on the staves from well 1 from the back of plot C. Photo by R. Krzywdziński

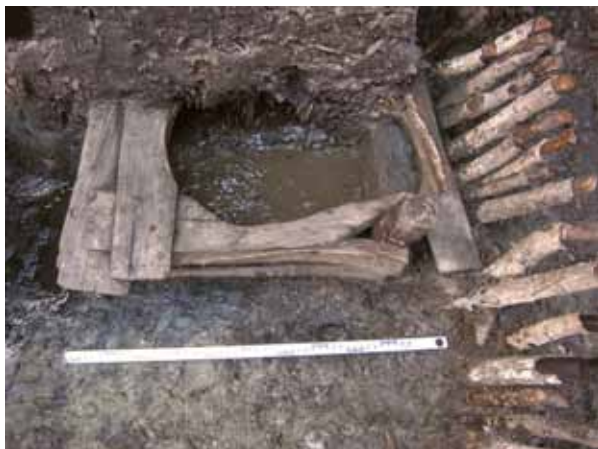
Ryc. 64. Odślonięta we fragmencie latryna 1 w fazie A II poziomu osadniczego. Widok z góry. Fot. R. Krzywdziński

Fig. 64. Uncovered fragment of latrine 1, phase A, occupation level II. Top view. Photo by R. Krzywdziński

Górna powierzchnia latryny, zalegająca na wysokości 0,63–0,8 m n.p.m., została wykonana z pięciu dębowych desek o dł. 0,79–1,11 m, szer. 9–17 cm i grub. 1–3 cm, z tym że cztery z nich, ułożone płasko, po obwodzie konstrukcji miały po wewnętrznej stronie wcięcia w kształcie wycinka koła⁵⁰. Dzięki wykonaniu tych wcięć, pierwotnie w górnej powierzchni

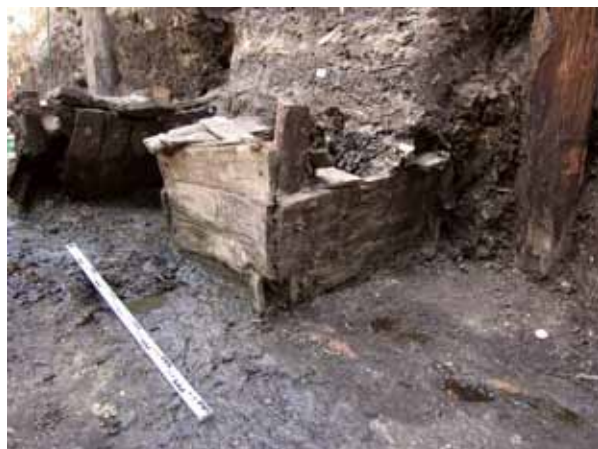
Ryc. 65. Odślonięta we fragmencie latryna 1 w fazie A II poziomu osadniczego. Widok od południowego zachodu. Fot. R. Krzywdziński

Fig. 65. Uncovered fragment of latrine 1, phase A, occupation level II. View from the southwest. Photo by R. Krzywdziński

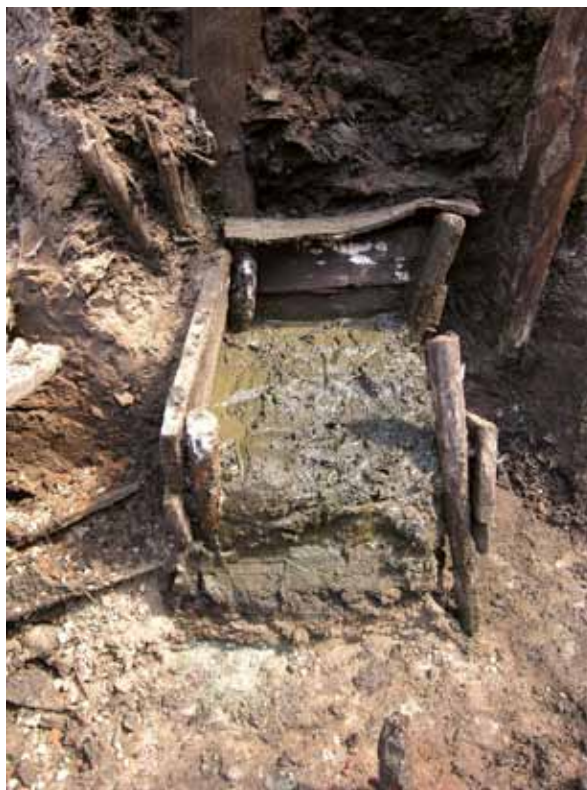
Ryc. 66. Częściowo zdemontowana konstrukcja latryny 1 z wypełniskiem w trakcie eksploracji. Widok od zachodu. Fot. R. Krzywdziński

Fig. 66. Partly disassembled latrine 1 with the fill during exploration. View from the west. Photo by R. Krzywdziński

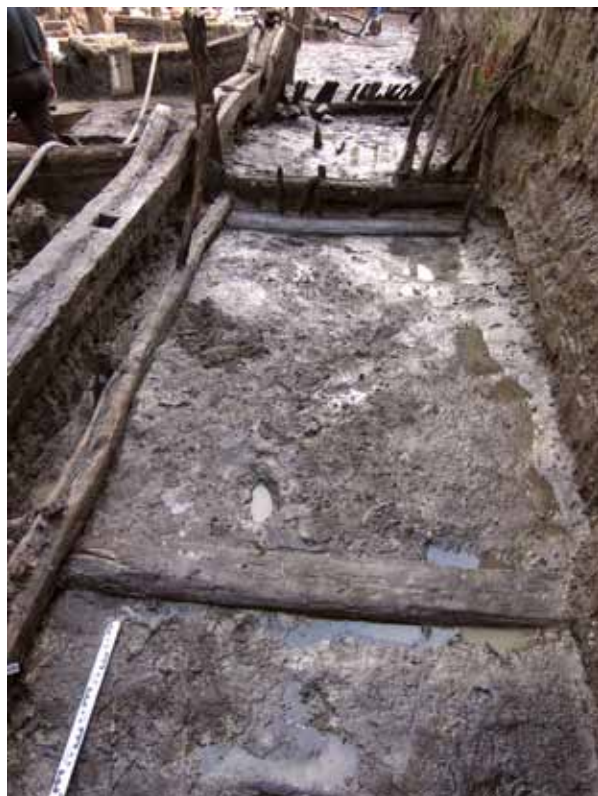
Ryc. 68. Ogólny widok północnej części budynku gospodarczego D i przyległego do niego od północy budynku E w fazie A II poziomu osadniczego. Widok od południa. Fot. R. Krzywdziński

Fig. 68. General view of the northern part of utility building D and utility building E adjoining it on the north, phase A, occupation level II. View from the south. Photo by R. Krzywdziński

Na południowym końcu działki C, a więc od strony ulicy Mariackiej, zarejestrowano pozostałości budynku gospodarczego D, być może z przybudówką E (ryc. 32, 67, 68 i 69). Budynek D został wzniesiony na planie prostokąta, o odsłoniętych wymiarach: dł. 5,5 m, szer. 1,8 m. Jego ściana południowa oraz wschodnia pozostały poza zasięgiem badań.

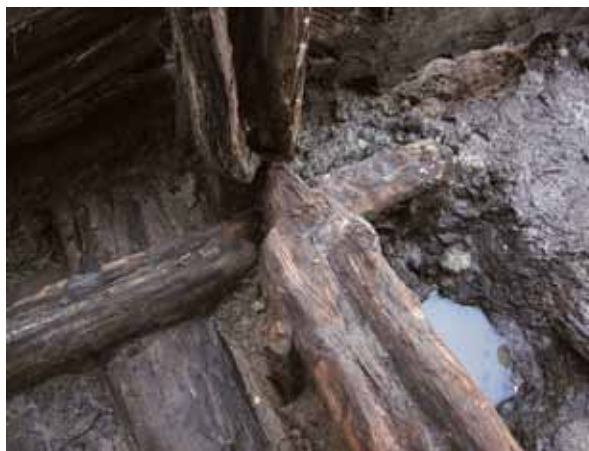
Ryc. 69. Zbliżenie na wewnętrzną stronę północno-zachodniego narożnika budynku gospodarczego D w fazie A II poziomu osadniczego. Widok od południowego wschodu. Fot. R. Krzywdziński

Fig. 69. Zoom on the inner side of the northwestern corner of building D, phase A, occupation level II. View from the southeast. Photo by R. Krzywdziński

kątnej w przekroju belki o dł. odkrytej 1,82 m, szer. 16 cm i grub. 12 cm, z wykonaną na górnej powierzchni, wzdłużną pazą o szer. 3 i głęb. 2 cm, ze skośną odnogą na zewnątrz budynku (na północ). W pazie przyciesi tkwiły pozostałości pionowo ustawionych żerdzi oblepionych gliną. Nie stwierdzono tutaj śladów plecionki. Zachodni koniec przyciesi został dwustronnie zwężony (ścięty) w celu dopasowania do pionowej pazy (o szer. i głęb. 5 cm) płasko ściętego u dołu słupa wkopanego po zewnętrznej stronie przyciesi zachodniej ściany budynku. Paza tego słupa o owalnym przekroju i dł. zachowanej 2,28 m, śr. 14–17 cm, zakończona była na wysokości przyciesi północnej ściany nieckowatym wcięciem (gniazdo?) z drewnianym kołkiem pośrodku, który wzmacniał połączenie słupa z końcem przyciesi ściany północnej (ryc. 69).

Po wewnętrznej stronie przyciesi ściany północnej zostały wbite żerdzie, które przylegały bezpośrednio do niej. Ich funkcję można wytłumaczyć na dwa sposoby: 1) miały zadanie unieruchamiać przyciesie lub 2) stanowią pozostałość naprawy tej ściany. Podobne żerdzie, ale w mniejszej ilości, odnotowano także po wewnętrznej stronie przy przyciesi ściany zachodniej.

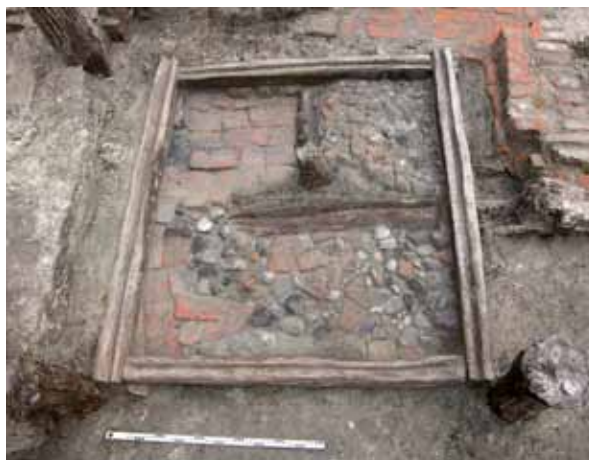
Ryc. 74. Palenisko/piec 2 domu III w fazie B II poziomu osadniczego. Widok od południa. Fot. R. Janczukowicz

Fig. 74. Fireplace/stove 2, house III, phase B, occupation level II. View from the south. Photo by R. Janczukowicz

Palenisko zostało ujęte w ramę wykonaną z drewnianych (dębowych) belek o przekroju zbliżonym do kwadratu oraz o dł. 2,05–2,13 m, szer. 12–13,5 cm i grub. 11–13 cm. Belki w narożnikach były połączone na jednostronny jaskółczy ogon (ryc. 74), natomiast w górnych powierzchniach miały wzdłużne pazy o szer. i głęb. 3–4 cm (0,59–0,77 m n.p.m.).

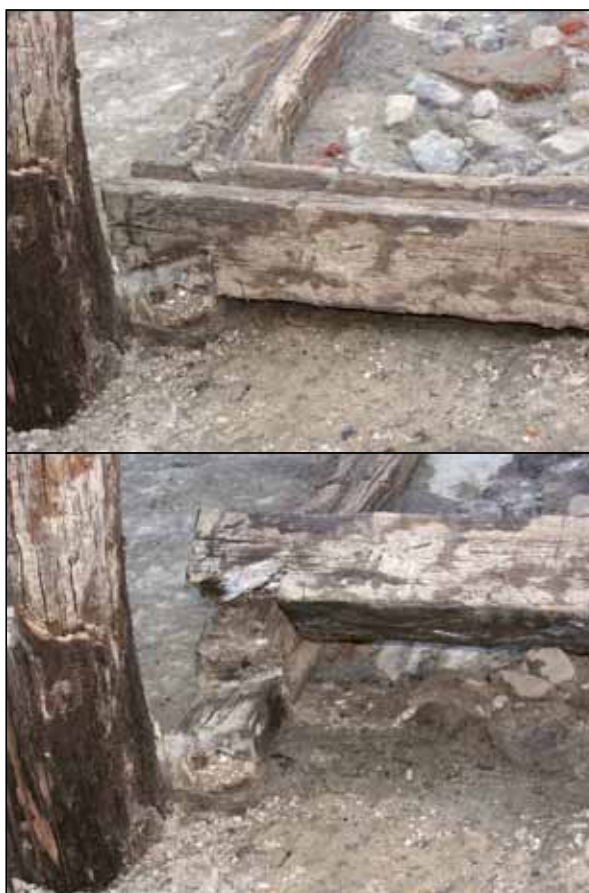
Ryc. 75. Sposób łączenia w narożnikach belek ramy paleniska 2 domu III w fazie B II poziomu osadniczego. Widok od południa. Fot. R. Janczukowicz

Fig. 75. Fireplace 2 frame beams connected in the corners, house III, phase B, occupation level II. View from the south. Photo by R. Janczukowicz

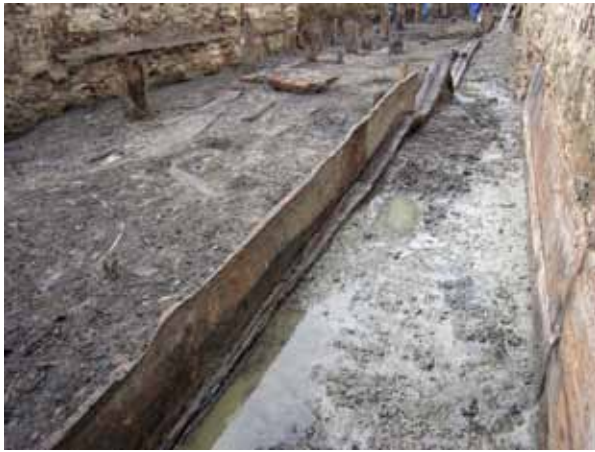
Ryc. 77. Deska ustawiona w pазie północnej części przyciesi zachodniej ściany domu V w fazie B II poziomu osadniczego. Widok od północnego zachodu. Fot. R. Krzywdziński

Fig. 77. A plank in the groove of the northern part of the sill plate, the western wall of house V, phase B, occupation level II. View from the northwest. Photo by R. Krzywdziński

Zbudowany był na planie prostokąta o wymiarach ok. 5,44–5,6 x ok. 16,3 m, w konstrukcji przede wszystkim szkieletowej, chociaż nie tylko (por. opis niżej). Podejmując próbę rekonstrukcji działań budowlanych związanych z jego wznoszeniem można dojść do pewnych zaskakujących wniosków. Dom IV, zbudowany z wykorzystaniem części elementów domu II, również nie został rozebrany całkowicie, a część jego ścian została wykorzystana w nowym obiekcie. Chodzi tu przede wszystkim o ścianę oddzielającą pomieszczenie 2 od korytarza oraz ścianę tylną pomieszczenia 2 i całego domu. Pozostałe elementy starego domu zostały rozebrane, a w ich miejscu zamontowano nowe. Dotyczy to przede wszystkim bocznej, zachodniej ściany domu, po której zachowała się długa na 15,9 m przycieś wykonana z dwóch belek o długości 7,45 i 8,6 m, szerokości 23 i 24 cm i grubości 12–13 i 17 cm (0,84–1,39 m n.p.m.), połączonych ze sobą na nakładkę prostą wzmocnioną dwoma kołkami. Przycieś ta posiada pazę o szerokości 4–5 cm i głębokości 3–4 cm, w której tkwiła (w jej północnej części) potężna deska ustawiona poziomo bokiem, o długości 5,8 m, szerokości 39 cm i grubości 3,5 cm (ryc. 77).

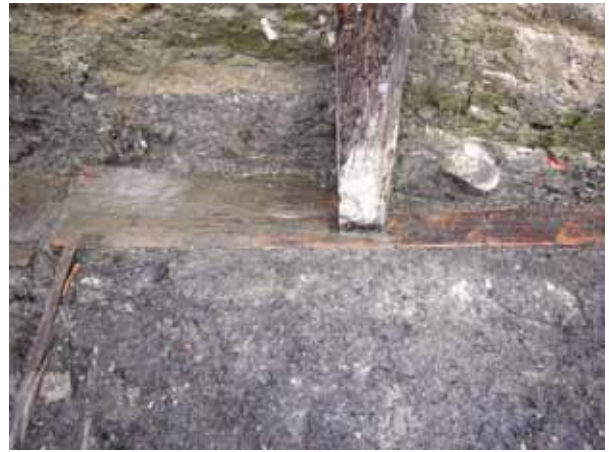
Ryc. 78. Zachodni fragment płasko ułożonej deski z ustawionym na niej słupem, pełniącej prawdopodobnie funkcję przyciesi północnej, frontowej ściany domu V w fazie B II poziomu osadniczego. Widok od południa. Fot. R. Krzywdziński

Fig. 78. The western part of a flatly placed plank with a post on it – it was probably the sill plate of the northern (front) wall of house V, phase B, occupation level II. View from the south. Photo by R. Krzywdziński

⁵³ W wyniku badań dendrochronologicznych ustalono, że drewno, z którego ten słup został wykonany, zostało ścięte zimą 1393/1394 r. Tym samym funkcjonowanie słupa wraz z pozostałymi elementami tej konstrukcji zostało poddane w wątpliwość. Jednak na podstawie szczegółów konstrukcyjnych oraz stratygrafii nie można wykluczyć błędu datowania.

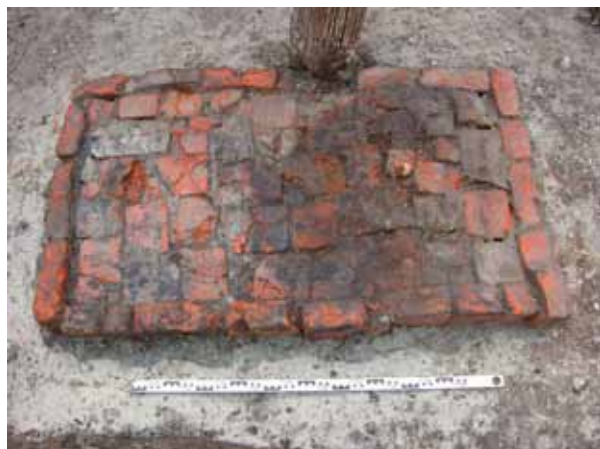
Ryc. 79. Palenisko 1 z sieni domu V w fazie B II poziomu osadniczego. Widok od zachodu. Fot. R. Krzywdziński

Fig. 79. Fireplace 1 from house V hall, phase B, occupation level II. View from the west. Photo by R. Krzywdziński

tylnej części zarejestrowano palenisko 1 wykonane z fragmentów cegieł o wymiarach 85 x 140–145 x (?) mm (brak wymiaru długości), ułożonych w prostokąt o wymiarach 0,86–0,97 x 1,56–1,61 m, zorientowany zgodnie z osią domu (północ-południe) (1,13–1,19 m n.p.m.). Powierzchnie cegieł użytych tutaj prawdopodobnie wtórnie noszą ślady przepalenia i okopcenia (ryc. 79).

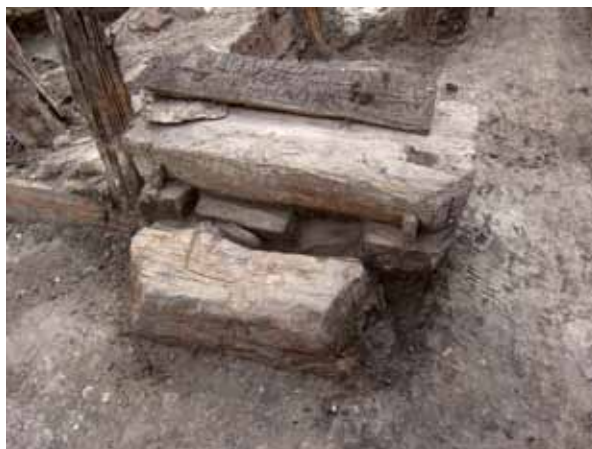
Ryc. 80. Dolna część schodów (?) z sieni domu V w fazie B II poziomu osadniczego. Widok od północnego zachodu. Fot. R. Krzywdziński

Fig. 80. Lower part of the stairs (?) in house V hall, phase B, occupation level II. View from the northwest. Photo by R. Krzywdziński

cm, od strony południowej zablokowana drewnianym kołkiem wciśniętym w otwór w niższej belce. Trójkątna w przekroju belka w jednym ze swoich boków, od strony północnej, miała także dwa kołki umieszczone w otworach. Ponadto pod jej wschodni koniec została wsunięta niewielkich rozmiarów deska (prawdopodobnie w celu wypoziomowania belki). W bezpośrednim sąsiedztwie tego zespołu elementów odnotowano kolejną belkę, ułożoną na osi wschód-zachód, a więc prostopadle do osi schodów. Belka o przekroju zbliżonym do kwadratu miała dł. 65 cm, szer. 20 cm, grub. 23 cm, jej oba północne narożniki zostały skośnie ścięte. Prawdopodobnie stanowiła ona pierwszy stopień schodów, choć nie była integralnym elementem konstrukcji i została prawdopodobnie po prostu przystawiona do niej. Przy założeniu, że interpretacja tych elementów jako pozostałości schodów jest prawidłowa, można z dużym prawdopodobieństwem przypuszczać, że prowadziły one na wyższą kondygnację domu V, która mogła mieć formę poddasza.

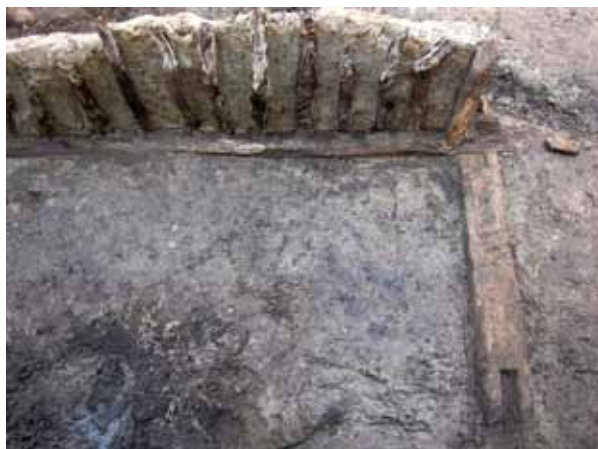
Ryc. 82. Wewnętrzna strona zachowanej dolnej części ściany działowej pomieszczenia nr 3 w domu V w fazie B II poziomu osadniczego. Widok od wschodu, po częściowym usunięciu wypełnienia z gliny. Fot. R. Krzywdziński

Fig. 82. Inner side of the kept bottom part of a partition wall in room 3, house V, phase B, occupation level II. View from the east, after partial removal of clay filling. Photo by R. Krzywdziński

Wewnątrz domu V wydzielono jeszcze jedno pomieszczenie, oznaczone numerem 3, o dł. 2,8 m i szer. ok. 2,29–2,38 m (zachowana 1,5–1,59 m). Zachowane trzy ściany wydzielające to pomieszczenie zostały wykonane w konstrukcji szkieletowej, choć znowu w nie do końca „czystej” wersji. Dolne części tych ścian to prostokątne w przekroju belki długości 2,7 m (zachodnia ściana) (0,73–0,75 m n.p.m.) i długości zachowanej 1,45–1,75 m (ściany północna i południowa) (0,66–0,87 m n.p.m.), szer. 14–16 cm, grub. 9–14 cm, ułożone bezpośrednio na ziemi i łączone stykowo (narożnik południowo-zachodni) lub na nakładkę prostą (narożnik północno-zachodni). Przyciesie zachodnia i północna w górnych powierzchniach mają wzdłużne pazy o szer. 3–5 cm i głęb. 2–3 cm, w których tkwiły dolne części żerdzi oblepionych gliną, stanowiące pozostałość wypełnienia ścian działowych (ryc. 82).

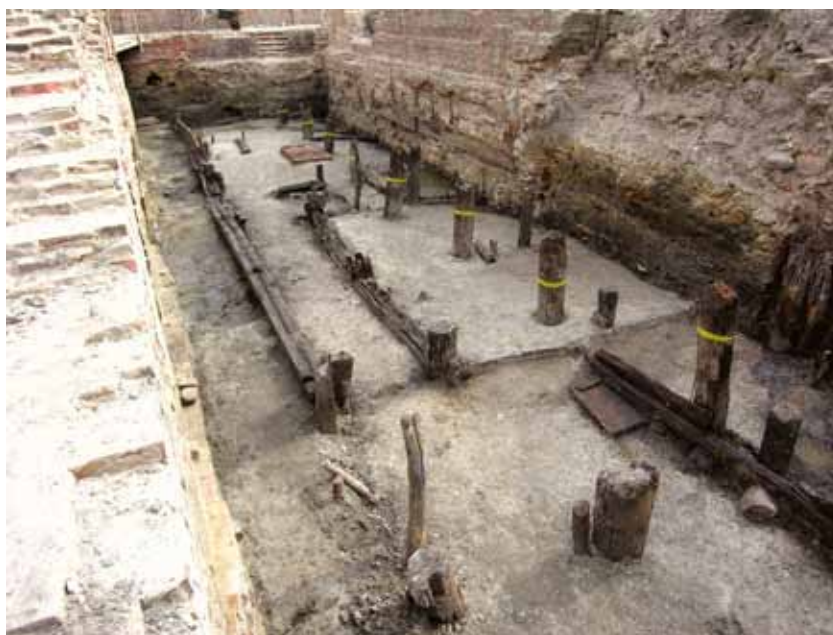
Ryc. 83. Ogólny widok domu V (od zaplecza) w fazie B II poziomu osadniczego. Widok od południowego zachodu. Fot. R. Krzywdziński

Fig. 83. General view of house V (from the back), phase B, occupation level II. View from the southwest. Photo by R. Krzywdziński

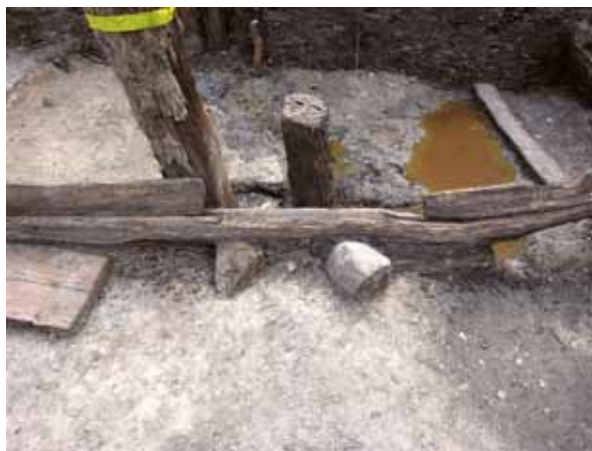
Ryc. 84. Środkowy fragment przyciesi zachodniej ściany budynku F, przyległego od tyłu do domu V w fazie B II poziomu osadniczego. Widoczny próg, elementy stabilizujące przycieś oraz deski stanowiące dolną część wypełnienia ścian, z wolnym miejscem na nie zachowane słupy ościeżnicy wejścia. Widok od zachodu. Fot. R. Krzywdziński

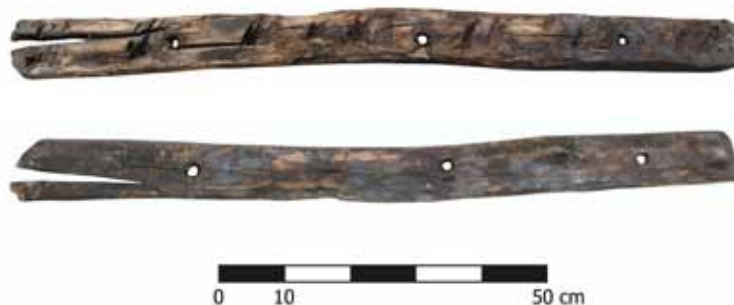
Ryc. 87. Jeden z drewnianych elementów odsłoniętych na złożu wtórnym, na zapleczu domu V w fazie B II poziomu osadniczego. Fot. R. Krzywdziński

Fig. 87. A wooden element uncovered at the secondary deposit at the back of house V, phase B, occupation level II. Photo by R. Krzywdziński

taj na złożu wtórnym, jednak prawdopodobnie złożono je tutaj celowo, z zamiarem być może późniejszego wykorzystania (ryc. 71 i 87). Są to ułożone poziomo: płasko deska o dł. odkrytej 2,4 m, szer. 28 cm i grub. 2 cm, prostokątny w przekroju pał o dł. zachowanej 67 cm oraz belka o prostokątnym przekroju dł. zach. 1,05 m, szer. 7 cm i grub. 4 cm, która ma w górnej powierzchni prostokątne zagłębienia co ok. 3–11 cm oraz trzy okrągłe, przelotowe otwory o średnicy 2,5 cm.

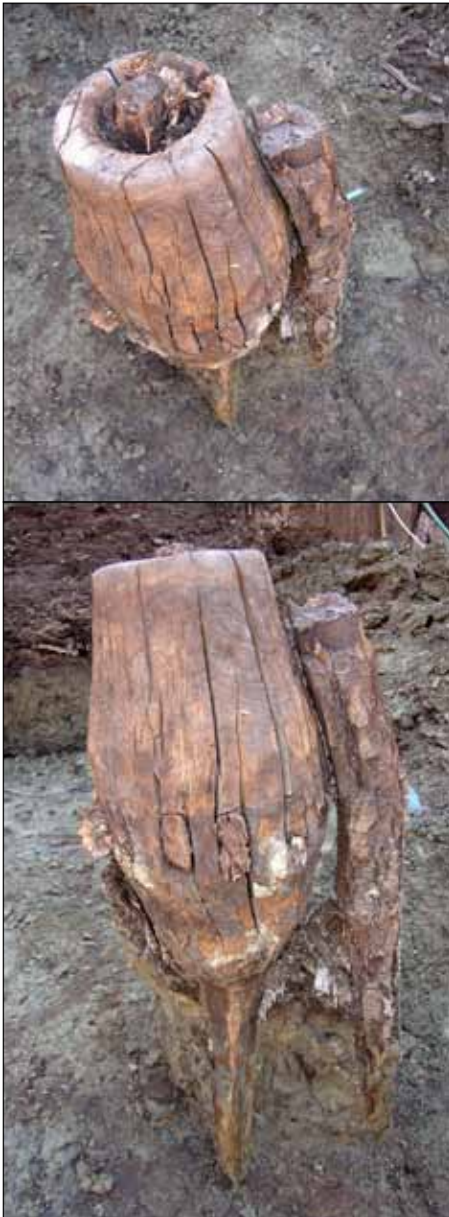
Ryc. 88. Piasta koła z fragmentem osi wbita w podłoże na zapleczu domu V w fazie B II poziomu osadniczego. Fot. R. Krzywdziński

Fig. 88. A wheel hub with a fragment of an axle thrust into the ground at the back of house V, phase B, occupation level II. Photo by R. Krzywdziński

Jednak najważniejszym elementem spośród nich był zalegający w układzie pionowym fragment drewnianej piasty i osi od koła wozu, z widocznymi

fragmentami drewnianych szprych (ryc. 88 i 89) [Kaspzak w tym tomie B, nr kat. 107]. Piasta o gruszkowatym kształcie razem z osią miała długość zachowaną 44–46, średnicę 17–32 cm i została wbita w podłoże, co mogło w pierwszym momencie sugerować funkcjonowanie tutaj warsztatu, np. garncarskiego. Jednak z braku jakichkolwiek innych przesłanek (śladów składu surowca, półproduktów, odpadów, narzędzi itp.) należy tę możliwość odrzucić.

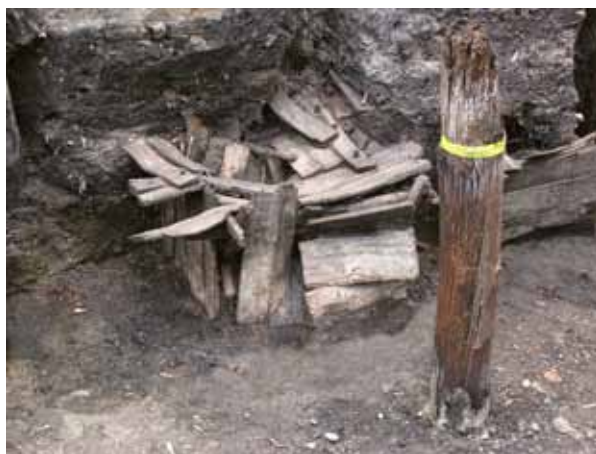
Ryc. 91. Ogólny widok latryny 2 z zaplecza działki C w fazie B II poziomu osadniczego. Widok od północnego zachodu. Fot. R. Krzywdziński

Fig. 91. General view of latrine 2 at the back of plot C, phase B, occupation level II. View from the northwest. Photo by R. Krzywdziński

Na zapleczu parceli C, przy jej wschodniej granicy, we wcześniejszym okresie funkcjonowała latryna 1 (ryc. 71 i 90–93). Nie została ona rozebrana, dlatego nie można wykluczyć, że funkcjonowała także w fazie B II poziomu osadniczego. W bezpośrednim jej sąsiedztwie natomiast została zainstalowana nowa latryna 2, która miała analogiczną, naziemną konstrukcję jak latryna 1. Mimo bliskości obu tych obiektów, nie stwierdzono bezpośredniej relacji stratygraficznej między nimi. Ich zróżnicowanie chronologiczne określono właściwie jedynie na podstawie poziomu górnej płaszczyzny obu skrzyń. Górna powierzchnia latryny 2 zalega nieco wyżej, na poziomie 0,75–0,95 m n.p.m., natomiast latryny 1 – na 0,63–0,8 m n.p.m.

Podobnie jak latryna 1, miała formę skrzyni o dł. ok. 90 cm, szer. ok. 80 cm i wys. ok. 80 cm⁵⁵, ustawionej na ziemi i z odpowiednim otworem na górze. Skrzynia latryny została wykonana z czterech, prostokątnych w przekroju, pali o dł. 1,28 m, szer. 8 cm i grub. 5 cm, zaciosanych u dołu i wbitych w podłoże w narożnikach. Do każdej pary pali, za pomocą drewnia-

nych kołków, zostały przytwierdzone po dwie poziome belki (prostokątne i okrągłe w przekroju), w górnej i dolnej części. Do tak powstałego szkieletu zostały przytwierdzone – także za pomocą drewnianych kołków – w większości pionowe deski o dł. 80–86 cm, szer. 11–15 cm, grub. 2–3 cm. W ścianie zachodniej zarejestrowane zostały także deski ułożone poziomo o dł. 52–57 cm, szer. 17 cm i grub. 2–3 cm (ryc. 91).

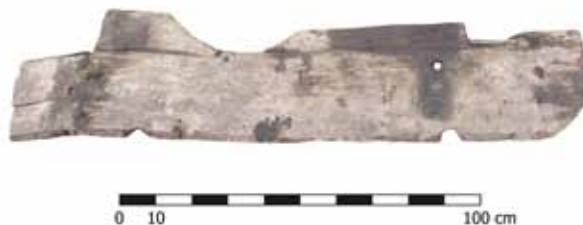
Ryc. 92. Jedna z dwóch desek ułożonych w pierwszej kolejności na powierzchni skrzyni latryny 2 z zaplecza działki C w fazie B II poziomu osadniczego. Fot. R. Krzywdziński

Fig. 92. One of two planks placed as the first layer of latrine 2 case surface, the back of plot C, phase B, occupation level II. Photo by R. Krzywdziński

Na górnych krawędziach przeciwnych ścian, wschodniej i zachodniej, zostały najpierw ułożone dwie deski o dł. 1,6 m, szer. 24 cm i grub. 3 cm z owalnymi wycięciami od wewnętrznej strony oraz prostokątnymi wycięciami na obu końcach, także od

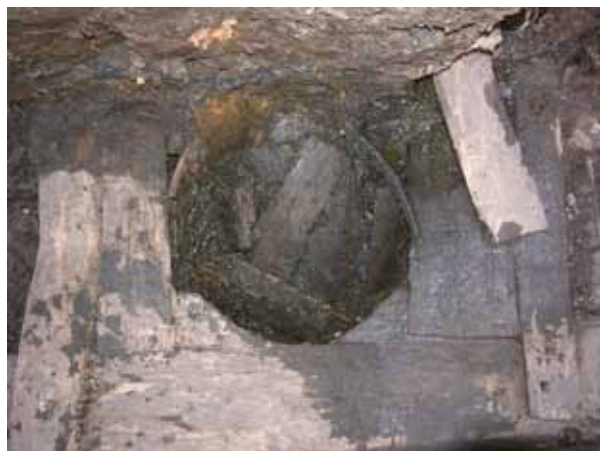
Ryc. 93. Górna powierzchnia skrzyni latryny 2 z zaplecza działki C z okrągłym otworem. Faza B II poziomu osadniczego. Widok z góry. Fot. R. Krzywdziński

Fig. 93. Upper surface of latrine 2 case with a round hole, the back of plot C, phase B, occupation level II. Top view. Photo by R. Krzywdziński

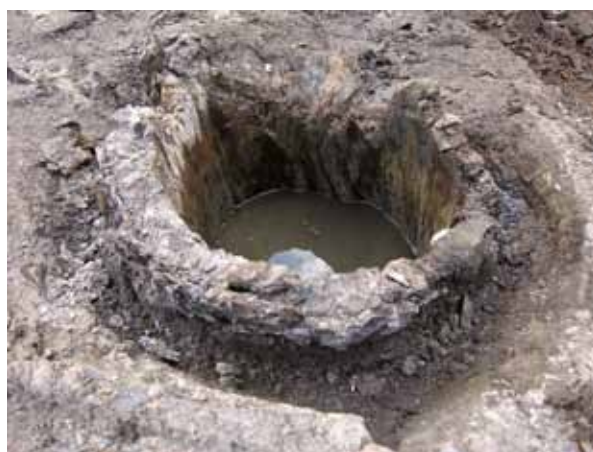
Ryc. 94. Studnia 2 z zaplecza domu V w fazie B II poziomu osadniczego. Widok od zachodu. Fot. R. Krzywdziński

Fig. 94. Well 2 at the back of house V, phase B, occupation level II. View from the west. Photo by R. Krzywdziński

Studnia 1 funkcjonująca na tej parceli w fazie A II poziomu osadniczego zostaje z początkiem fazy B zlikwidowana, tj. jej ewentualna, górna, nadziemna część zostaje rozebrana, a cembrowina zasypana warstwą gliny, torfu i żwiru. Około 1,3 m na południe, także w bezpośrednim sąsiedztwie zachodniej granicy działki, zostaje zainstalowana nowa studnia nr 2 (ryc. 71 i 94). W wąskoprzestrzennym wkopie została umieszczona cembrowina, o formie wydrążonego wewnątrz pnia (dębu?) o średnicy zewnętrznej 52–62 cm, grub. ścian 5–6 cm i dł. zachowanej 1,2 m (ryc. 94). Jej niewielkie rozmiary, szczególnie średnica cembrowiny, stawia pod znakiem zapytania interpretację jej funkcji. Jednak trzeba zaznaczyć, że podczas eksploracji jej zasypu woda intensywnie

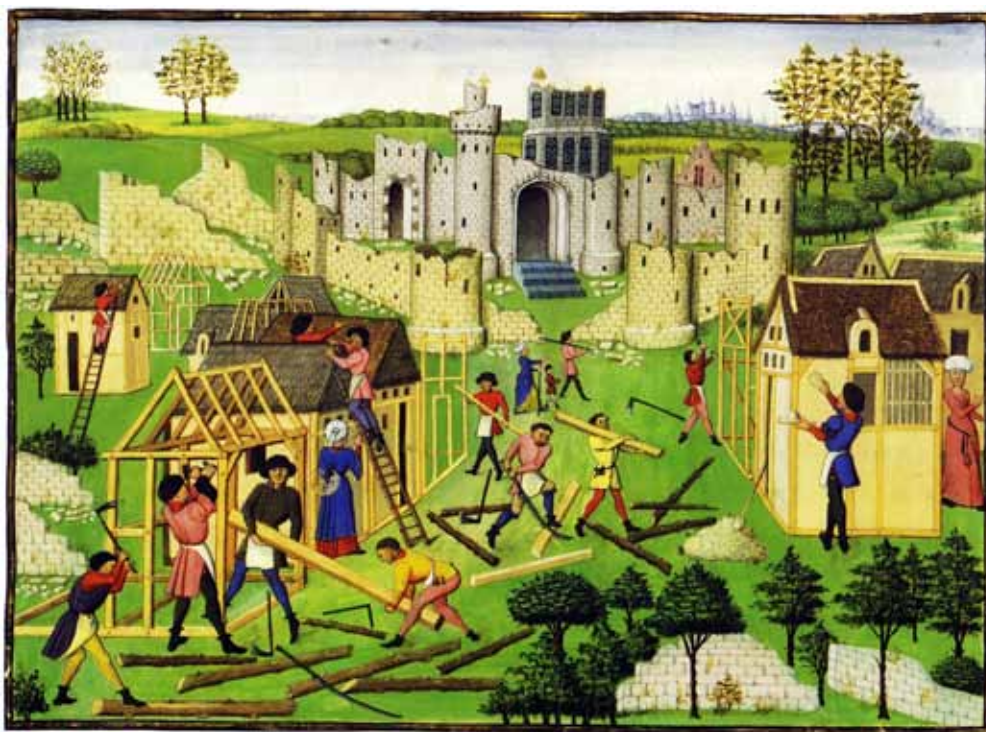
Ryc. 96. Domy szkieletowe z *Les Chroniques de Hainaut*, 1447–1448 [Binding, Mainzer, Wiedenau 1989: tafel 1; Binding 2004: 42, il. 109]

Fig. 96. Frame houses from *Les Chroniques de Hainaut*, 1447–1448 [Binding, Mainzer, Wiedenau 1989: tafel 1; Binding 2004: 42, il. 109]

Ważnym spostrzeżeniem dotyczącym wszystkich tych ilustracji jest brak zastrzałów w dolnych częściach szkieletów ścian, gdzie przyciesie łączą się ze słupami, szczególnie narożnymi. Natomiast w wyższych partiach ścian często stosowane były miecze (ryc. 96).

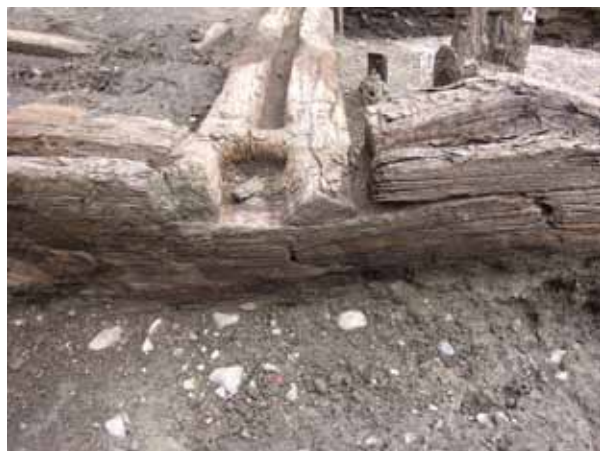
Ryc. 104. Przykład wzdłużnego łączenia belek przyciesi wschodniej i zachodniej jatek z II szeregu w III poziomie osadniczym. Fot. R. Janczukowicz

Fig. 104. Longitudinal connection of eastern and western sill plate beams, row II of meat stalls, occupation level III. Photo by R. Janczukowicz

szer. 22–28 cm i grub. 18–23 cm, połączonych między sobą wzdłużnie na nakładkę prostą (ryc. 104). Większość tych połączeń została wzmocniona drewnianymi kołkami (w ilości od jeden do czterech) (część kołków niewidoczna na rysunkach).

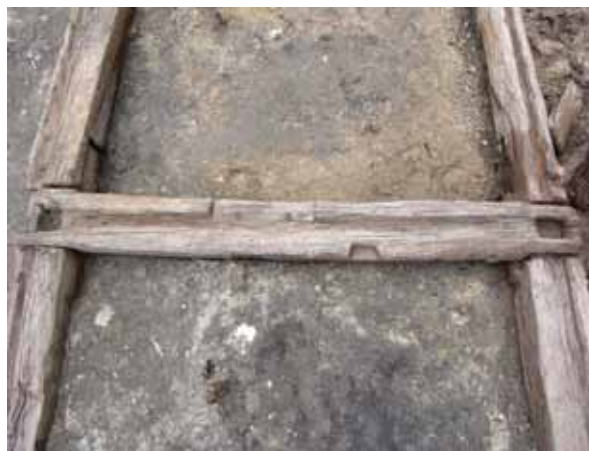
Ryc. 105. Przycies ściany oddzielającej jatek 15 i 16 z II szeregu w III poziomie osadniczym. Widok od północy. Fot. R. Janczukowicz

Fig. 105. Sill plate of the wall separating meat stalls 15 and 16, row II of meat stalls, occupation level III. View from the north. Photo by R. Janczukowicz

Po ścianach działowych jatek zachowały się przede wszystkim prostokątne w przekroju belki przyciesiowe (brak przyciesi między jatką 11 i 12) o dł. 2,27–2,35 m, szer. 21–24 cm i grub. 8–12 cm (1,3–1,5 m n.p.m.), z wzdłużnymi pazami na górnej powierzchni o szer. 4–8 cm i głęb. 4–5 cm. Na obu końcach tych przyciesi, od spodu zostały wykonane wcięcia dla dopasowania połączenia na nakładkę prostą z długimi przyciesiami frontowych i tylnych ścian jatek (ryc. 105). Także na tych końcach stwierdzono prostokątne gniazda przelotowe, w które pierwotnie były wsunięte czopy słupów narożnych tej konstrukcji⁷⁰ (ryc. 106), w większości nie zachowanych.

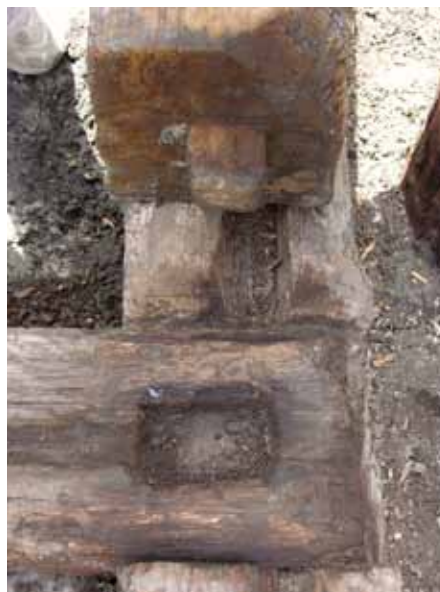
Ryc. 106. Słup północno-zachodniego narożnika jatki 16 i 17 z II szeregu w III poziomie osadniczym w trakcie demontażu. Łączenie za pomocą gniazda w belce przyciesiowej i czopa w spodniej części słupa. Widok od północy. Fot. R. Janczukowicz

Fig. 106. Northwestern corner post of meat stalls 16 and 17 during disassembly, occupation level III. Connection by a pocket in the sill plate beam and a plug at the post bottom. View from the north. Photo by R. Janczukowicz

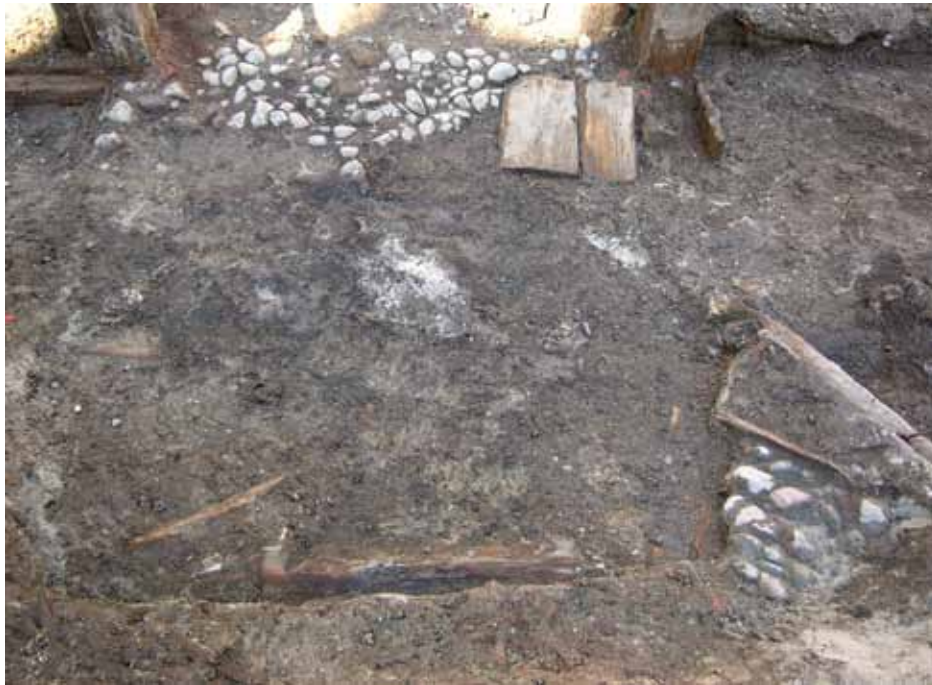
Ryc. 107. Bruk z tylnej części oraz północno-wschodniego narożnika jatki 18 z II szeregu w III poziomie osadniczym. Ponadto widoczne są dwie deski przykrywające beczkę w północno-zachodnim narożniku i palenisko z niższego poziomu użytkowego w centralnej części jatki. Widok od wschodu. Fot. R. Janczukowicz

Fig. 107. Cobblestones at the back and the northwestern corner of meat stall 18, row II of meat stalls, occupation level III. Moreover, two planks covering a barrel in the northwestern corner and a fireplace from the lower occupation level can be seen in the meat stall central part. View from the east. Photo by R. Janczukowicz

Na czwartym poziomie użytkowym w północno-zachodnim narożniku tej jatki została wkopana beczka o średnicy ok. 46 cm i głęb. 69 cm, wykonana z dębowych (?) klepek o dł. 58–69 cm, szer. 11–14 cm i grub. 1 cm, z dnem z dwóch desek. Nie stwierdzono obręczy, która jednak mogła ulec całkowitej degradacji; część klepek uległa nieznacznym przemianom. Beczka została umieszczona we wko-

pie o prostokątnym zarysie planu (54 x 64 cm). Przykrywały ją dwie deski o dł. 52 i 53 cm, szer. 30 i 21 cm i grub. 4 cm (1,4–1,43 m n.p.m.) (na ryc. 101 niewidoczne). Jej wnętrze było wypełnione po brzegi wodą, a w dolnej części – półpłynną, ciemnoszarą warstwą piasku z inkluzjami kilkudziesięciu kawałków nieobrobionego bursztynu (średnica 0,5–1 cm i mniejsze), o miąższości ok. 20–25 cm. Trudno podać jednoznaczną interpretację tego obiektu. O ile wypełnisko dolnej części beczki, na które składał się piasek, można wytłumaczyć tym, że dostał się on tutaj podczas rozbiórki, a także podczas procesów poddepozycyjnych, o tyle interpretacja kilkudziesięciu fragmentów bursztynu jest dość zagadkowa. Funkcjonowanie dna wyklucza funkcję beczki jako zbiornika, do którego spływał nadmiar wody. Być może pełniła pierwotnie funkcję magazynową lub rodzaj niewielkiej chłodni, w której przechowywano część mięsa, a bursztyn znalazł się tutaj przypadkowo (?).

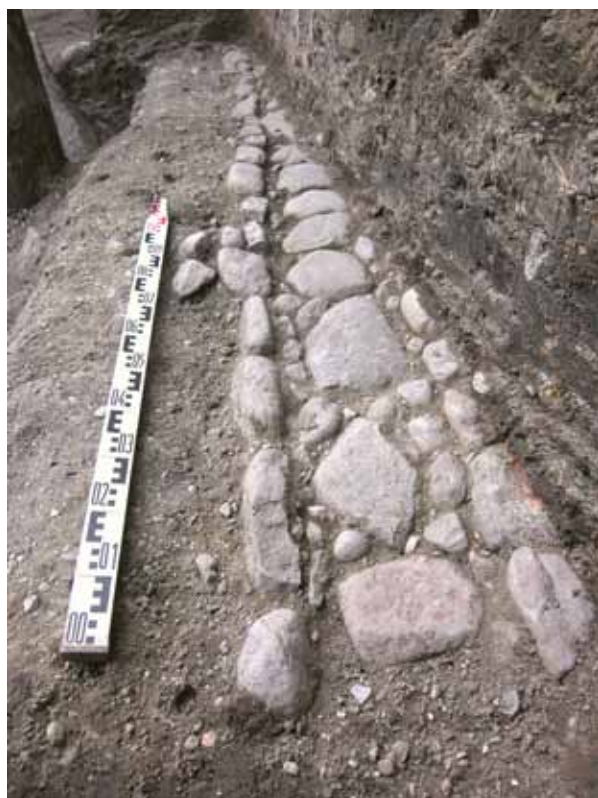
Ryc. 108. Bruk z zachodniego przejścia w III poziomie osadniczym. Widok od północy. Fot. R. Janczukowicz

Fig. 108. Cobblestones in the western passage, occupation level III. View from the north. Photo by R. Janczukowicz

Przejście zachodnie – na zachód od jatki nr 9 i 10, w miejscu, gdzie zarejestrowano niewielki fragment przejścia umożliwiającego komunikację i dostęp do jatek (ryc. 100). W okresie funkcjonowania kramów w III poziomie osadniczym, w odsłoniętym fragmencie przejścia zarejestrowano pierwszą, luźną, zieloną i brązową warstwę niwelacyjną żwiru, drobnych kamieni, gliny, piasku z inkluzjami ścinków drewna i średnich kamieni, o miąższości 25–35 cm (1,23–1,42 m n.p.m.). Na jej stropie akumulowała się pierwsza, zwarta, ciemnobrązowa warstwa użytkowa: piasek z inkluzjami fragmentów drewna i rozdrobnionych kości, o miąższości 3–25 cm (1,43–1,63 m n.p.m.). Po pewnym czasie została tutaj usypana druga, sypka, zielono-żółta warstwa niwelacyjna grubego żwiru z inkluzjami drobnych kamieni o miąższości 5–20 cm (1,64–1,77 m n.p.m.), która jednocześnie stanowiła podsypkę pod bruk wykonany z otoczków o średnicy 5–30 cm (1,72–1,77 m n.p.m.). W jego odsłoniętej na długości ok. 3,8 m wschodniej krawędzi stwierdzono uformowane wzdłużne zagłębienie, stanowiące pozostałość rynsztoka (ryc. 108).

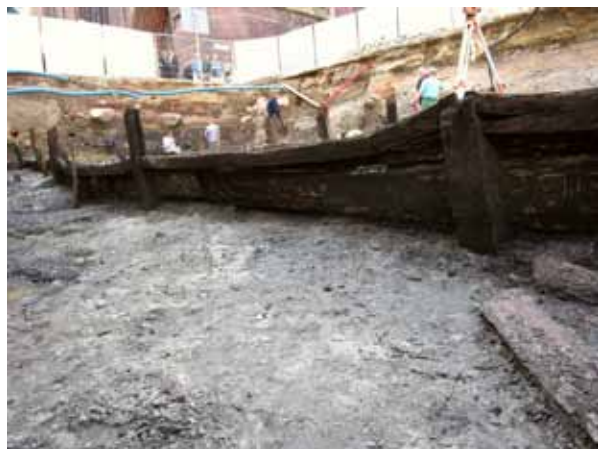
Ryc. 110. Dolna część zachowanej konstrukcji płotu oddzielającego wschodnie przejście jatek rzeźniczych od parceli C z domem V w III poziomie osadniczym. Widok od północnego wschodu. Fot. R. Krzywdziński

Fig. 110. Preserved lower part of the fence separating meat stall eastern passage from plot C with house V, occupation level III. View from the northeast. Photo by R. Krzywdziński

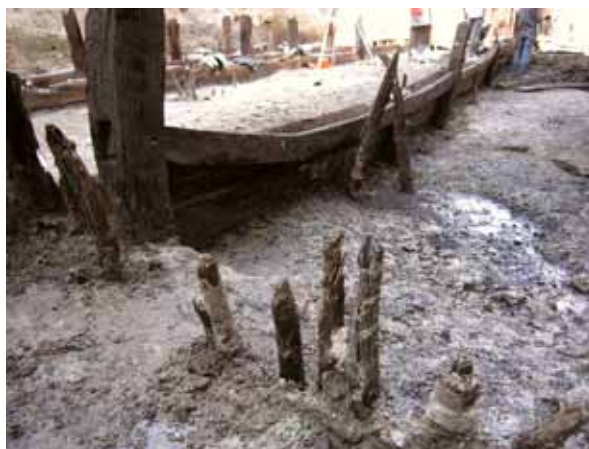
Ryc. 111. Dolna część zachowanej konstrukcji płotu oddzielającego wschodnie przejście jatek rzeźniczych od parceli C z domem V w III poziomie osadniczym. Na pierwszym planie pozostałości północnej ściany budynku D. Widok od południowego wschodu. Fot. R. Krzywdziński

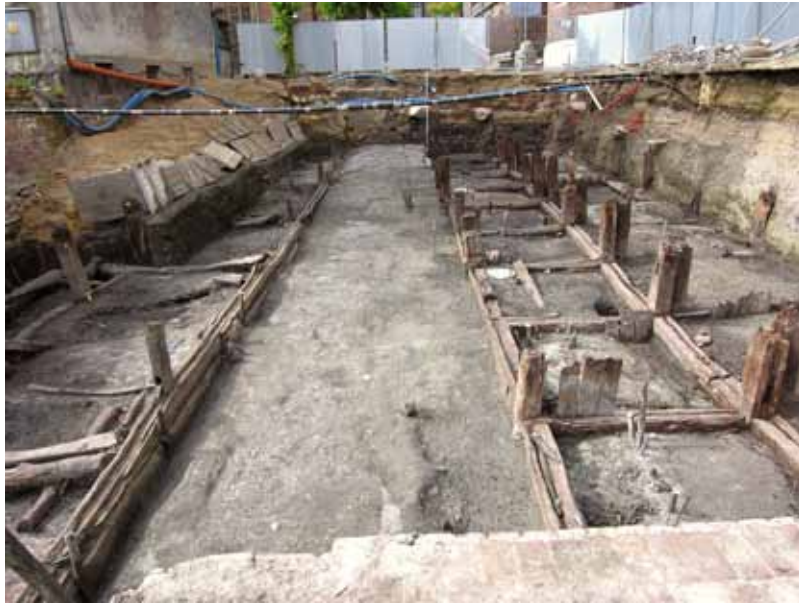
Ryc. 112. Nawierzchnia wschodniego przejścia jatek rzeźniczych w III poziomie osadniczym wykonana z drobnych i średnich kamieni. Widok od północy. Fot. R. Krzywdziński
