Jatki mięsne w Gdańsku od XIV do XX wieku

pod redakcją ALEKSANDRY PUDŁO, WALDEMARA OSSOWSKIEGO, EWY TRAWICKIEJ

Gdańsk 2018

Res Gedanenses. Studia i materiały Muzeum Gdańska. Tom XVI

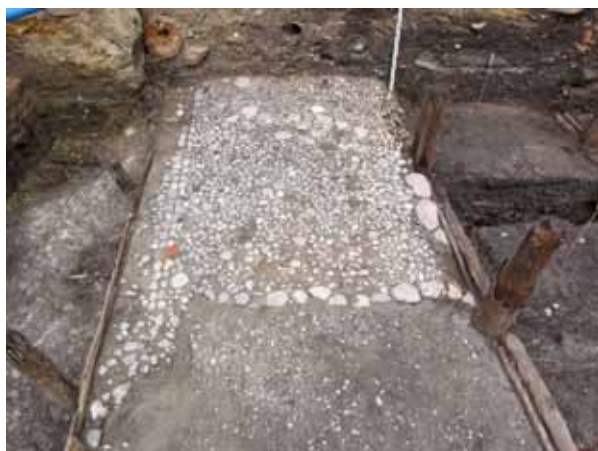
Ryc. 113. Bruk z południowego końca wschodniego przejścia jatek rzeźniczych w III poziomie osadniczym. Po lewej stronie bruku widoczny rynsztok. Widok od północy. Fot. R. Krzywdziński

Fig. 113. Cobblestones in the southern end of meat stall eastern passage, occupation level III. On the left a gutter. View from the north. Photo by R. Krzywdziński

wanej nawierzchni (ryc. 113–115). Została ona wykonana w następujący sposób: na odcinku ok. 3,6 m (na osi północ-południe) została usypana pierwsza, sypka, jasnożółta warstwa niwelacyjna drobnego piasku i iłu z inkluzjami żwiru, o zróżnicowanej miąższości: w części północnej 2–16 cm (1,15–1,39 m n.p.m.), a w części południowej, przy północnej pierzei ulicy Mariackiej – 33–49 cm (1,63–1,68 m n.p.m.). Na jej stopie została ułożona warstwa bruku z otoczków o średnicy 2–36 cm. Wzdłuż wschodniej krawędzi został uformowany rynsztok, natomiast po stronie zachodniej odnotowano gwałtowny spadek w kierunku przyciesi ścian frontowych drugiego szeregu jatek. Północna linia zakończenia bruku została wykonana z większych kamieni, ułożonymi swoimi prostszymi krawędziami na zewnątrz.

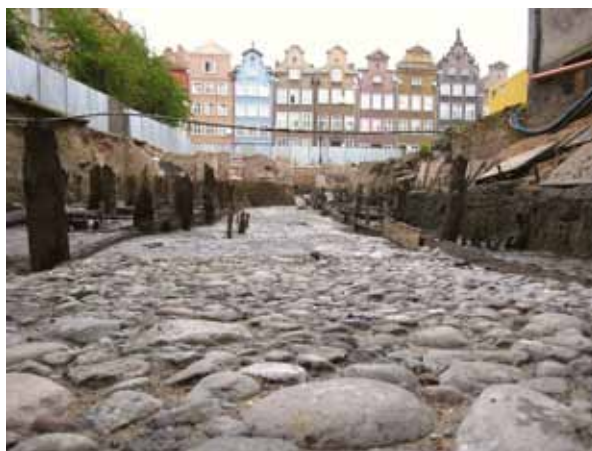
Ryc. 114. Bruk z południowego końca wschodniego przejścia jatek rzeźniczych oraz widok na pozostałości zabudowy z III poziomu osadniczego. Widok od południa. Fot. R. Krzywdziński

Fig. 114. Cobblestones in the southern end of meat stall eastern passage and development relics, occupation level III. View from the south. Photo by R. Krzywdziński

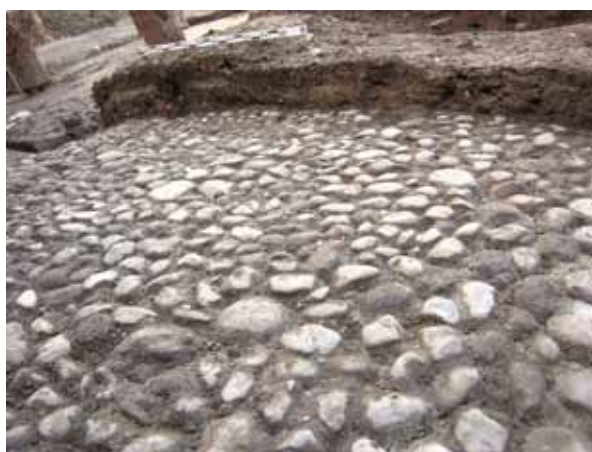
Ryc. 115. Druga warstwa użytkowa, która zalegała na bruku (i pozostałej nawierzchni) wschodniego przejścia jatek rzeźniczych z III poziomu osadniczego. Widok od południa. Fot. R. Krzywdziński

Fig. 115. A secondary use layer deposited on cobblestones (and the rest of paving) of the meat stall eastern passage, occupation level III. View from the south. Photo by R. Krzywdziński

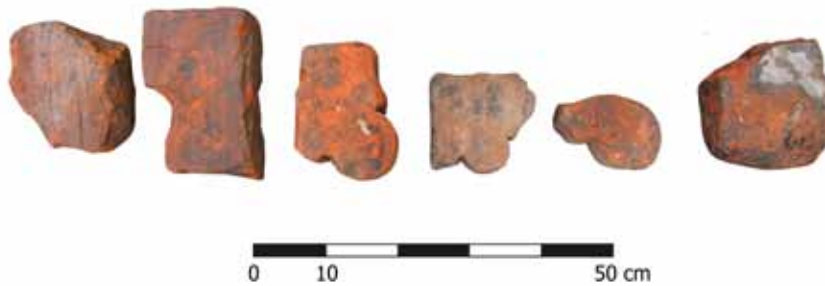
Ryc. 116. Cegły kształtki i cegła fazowana z drugiej warstwy niwelacyjnej wschodniego przejścia jatek rzeźniczych z III poziomu osadniczego. Fot. R. Krzywdziński

Fig. 116. Special shape and chamfered bricks from the second levelling layer of the meat stall eastern passage, occupation level III. Photo by R. Krzywdziński

Po pewnym czasie na jej stropie została usypana druga, zwarta, zielono-szara i brązowa warstwa niwelacyjna gliny, żwiru i drobnych kamieni z inkluzjami ścinków drewna i gruzu (wśród którego były także fragmenty cegieł kształtek i cegieł fazowanych – ryc. 116), o miąższości 10–42 cm (1,21–1,79 m n.p.m.).

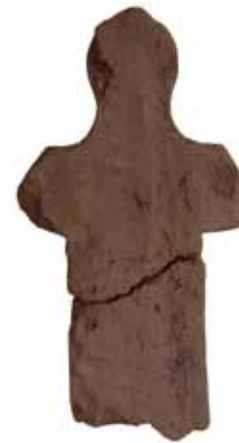
Ryc. 118. Cegła kształtki z trzeciej warstwy niwelacyjnej wschodniego przejścia jatek rzeźniczych w III poziomie osadniczym. Fot. R. Krzywdziński

Fig. 118. A special shape brick from the third levelling layer of the meat stall eastern passage, occupation level III. Photo by R. Krzywdziński

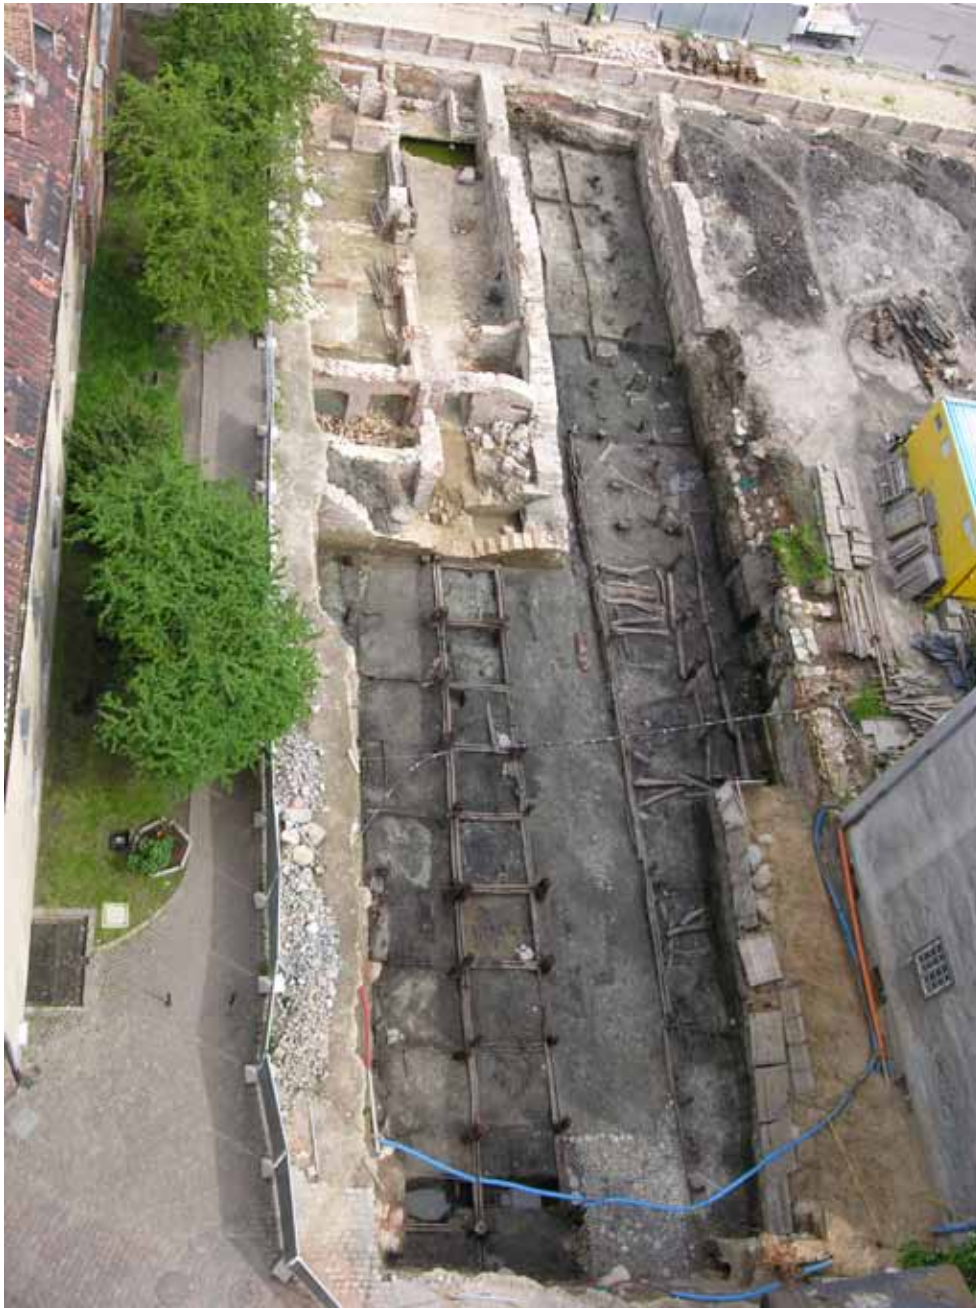
Ryc. 119. Ogólny widok pozostałości zagospodarowania terenu w III poziomie osadniczym. Widok od południowego zachodu. Fot. R. Krzywdziński

Fig. 119. General view of development relics, occupation level III. View from the southwest. Photo by R. Krzywdziński

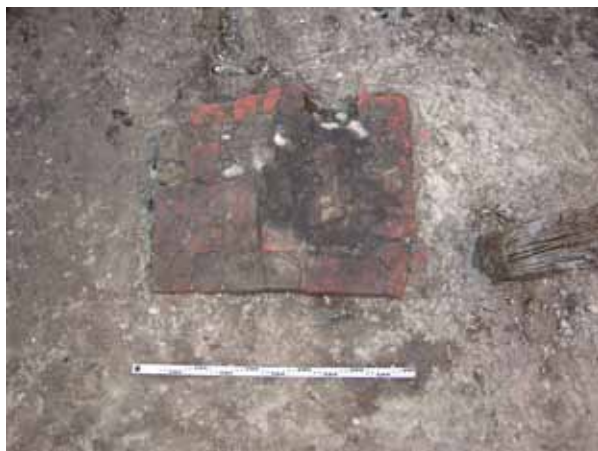
Ryc. 120. Palenisko 2 z sieni domu V w III poziomie osadniczym. Widok od południa. Fot. R. Krzywdziński

Fig. 120. Fireplace 2 in the hall of house V, occupation level III. View from the south. Photo by R. Krzywdziński

Wnętrze domu V w III poziomie osadniczym nie uległo żadnym zmianom (por. ryc. 71 i 76 z ryc. 100 i 121). W sieni, prawdopodobnie z powodu podwyższenia poziomu użytkowego, co wynikało z intensywnej akumulacji warstwy użytkowej, zostało zainstalowane nowe palenisko (ryc. 120), wykonane z fragmentów i całych cegieł o wymiarach: 80 x 145 x 305–310 mm oraz otoczków o średnicy 4–18 cm, ułożonych na planie prostokąta o wymiarach 0,96 x 1,1 m w. (1,25–1,33 m n.p.m.). Na powierzchni cegieł i otoczków stwierdzono luźną, czarną i szarą warstwę węgla drzewnych i popiołu z inkluzjami piasku, o miąższości 1–3 cm.

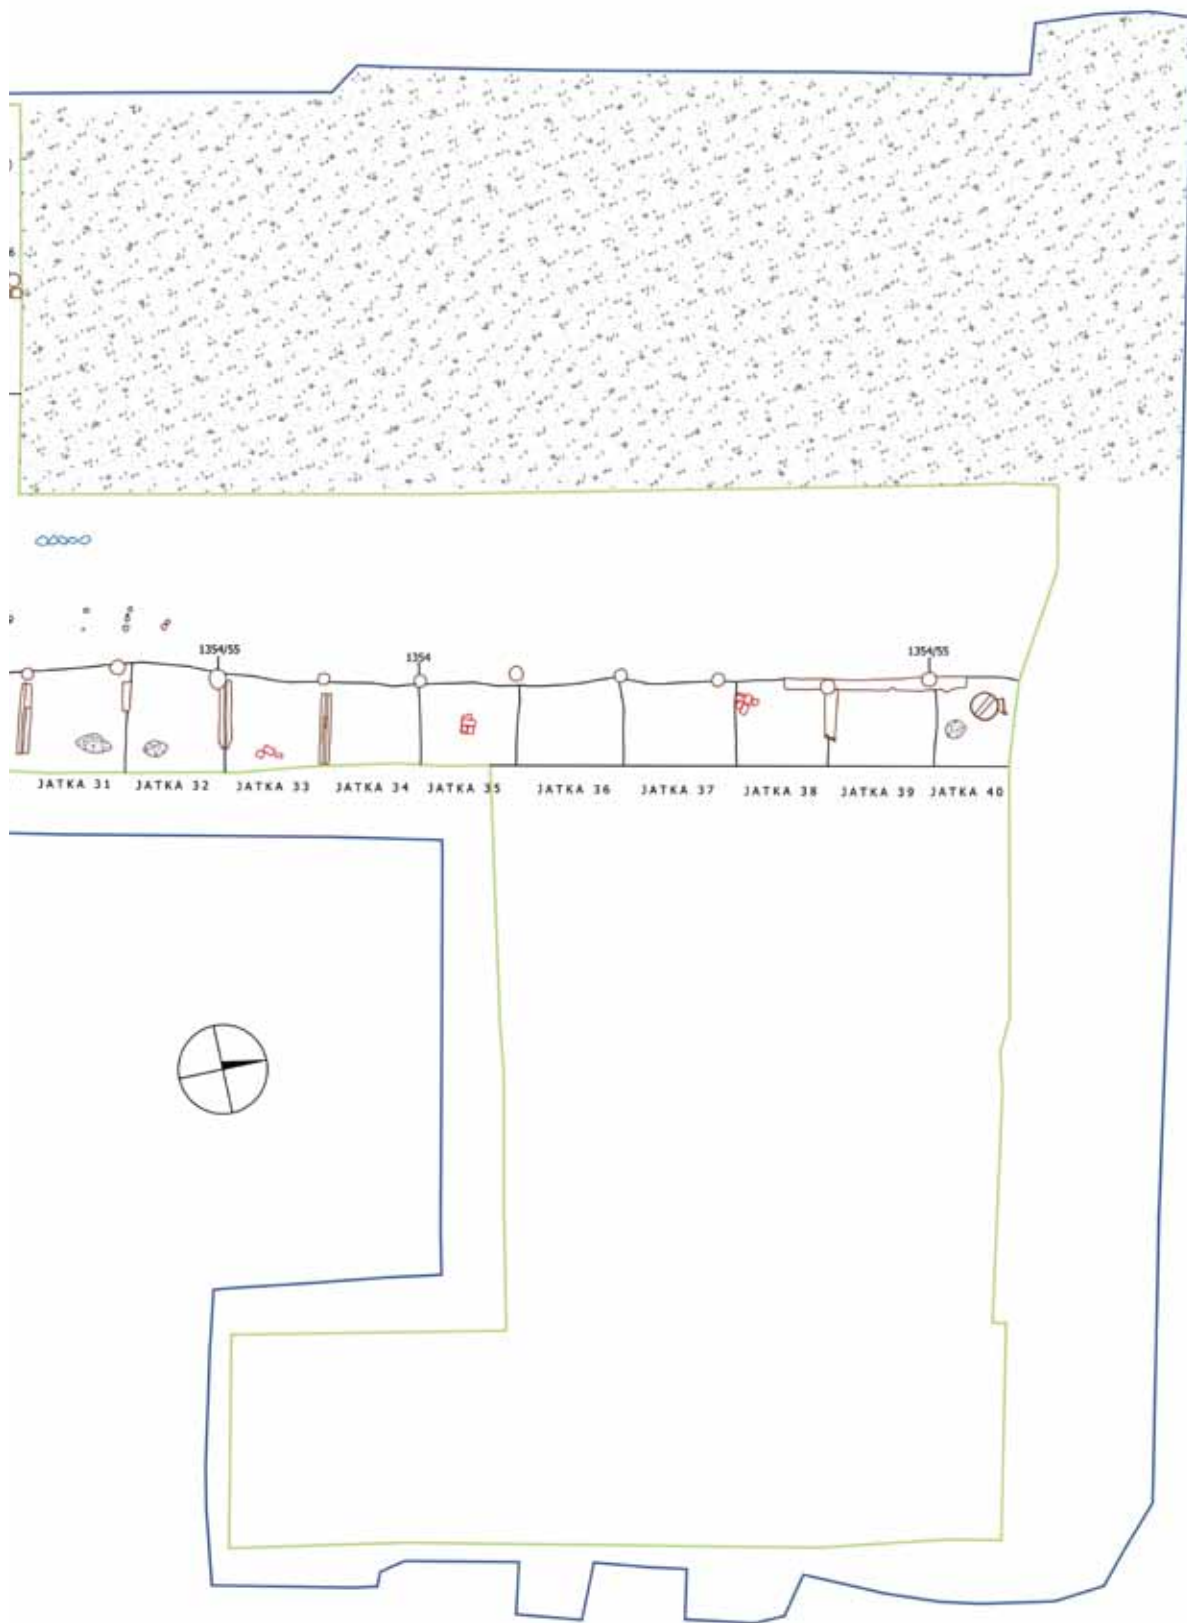
Ryc. 123. Ogólny plan pozostałości zagospodarowania obszaru między działką Św. Ducha 44 i Kaplicą Królewską w fazie A IV poziomu osadniczego. Rys. A. Grabska, K. Mazur, E. Nakonieczna, M. Korszański i P. Makula

Fig. 123. General plan of development relics, area between the property at 44 Św. Ducha Street and the King's Chapel, phase A, occupation level IV. Drawing by A. Grabska, K. Mazur, E. Nakonieczna, M. Korszański, P. Makula

Brukowana nawierzchnia (1,73–2,24 m n.p.m.), stanowiąca pozostałość po pierwszym poziomie użytkowym, zachowała się jedynie w kilku niewielkich fragmentach (szacunkowo ok. 10% pierwotnej powierzchni, por. ryc. 123 i 129). Wykonana z otoczków (a także przed jatką 27 częściowo z cegieł całych i fragmentów o wymiarach 80–95 x 140–150 x (?) mm oraz mniejszych, 80 x 85 x 200–205 mm) nawierzchnia miała rynsztok uformowany wzdłuż zachodniej krawędzi przejścia. Po stronie wschodniej pozostałości rynsztoku nie odnotowano. Wzdłuż linii rynsztoka, a także przy wschodniej linii granicy przejścia zostały zarejestrowane dolne fragmenty pojedynczych lub zgrupowań do siedmiu żerdzi, prawdopodobnie pierwotnie co 0,5–1,5 m (w części odcinków rytm odległości był zakłócony, co prawdopodobnie jest wynikiem usunięcia podczas rozbiórek). Żerdzie zostały u dołu zaciosane i wbite między otoczaki bruku. Występowanie ich w większej ilości można wytłumaczyć tym, że wypaczone lub uszkodzone elementy były zastępowane lub wzmacniane nowymi.

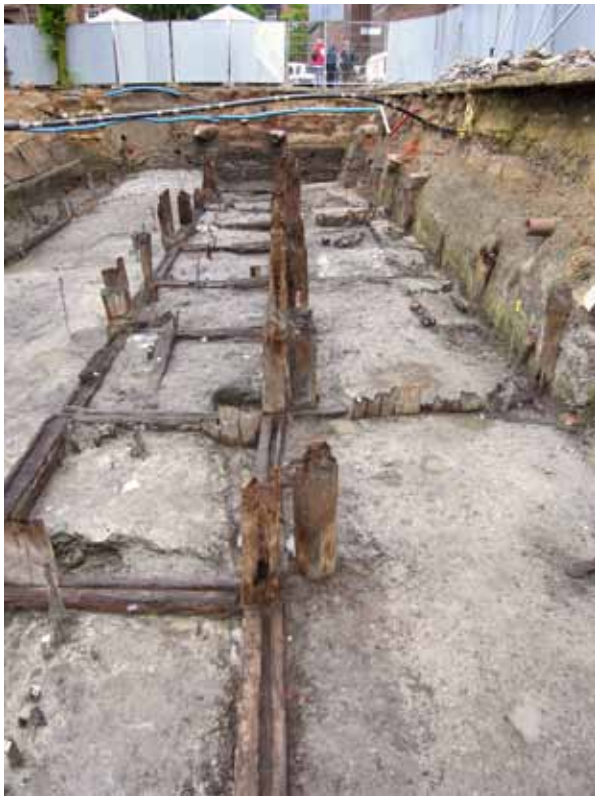
Ryc. 124. Pale narożne I i II szeregu jatek rzeźniczych z fazy A i B IV poziomu osadniczego po eksploracji nawarstwień z nim związanych (na poziomie III okresu osadniczego). Widok od północy. Fot. R. Janczukowicz

Fig. 124. Corner piles of meat stalls in rows I and II, phases A and B, occupation level IV, after the exploration of its accumulation strata (on occupation level III). View from the north. Photo by R. Janczukowicz

(19–22 x 20–24 cm). W części narożników jatek wykorzystano pięć słupów, które funkcjonowały w III poziomie osadniczym (północny odcinek ciągu pali z tylnych ścian II szeregu jatek, por. ryc. 101 i 120). W obu rowach II szeregu na starych przyciesiach zostały ustawione prawdopodobnie 42 dębowe słupy, z których zachowało się tylko 18.

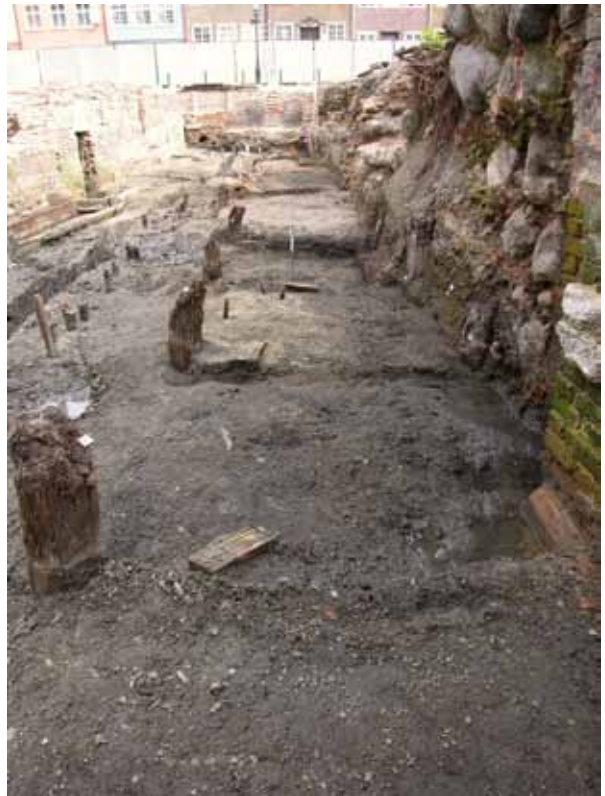
Ryc. 125. Pale narożne III szeregu jatek rzeźniczych z fazy A i B IV poziomu osadniczego. Widok od południa. Fot. R. Krzywdziński

Fig. 125. Corner piles of row III meat stalls, phases A and B, occupation level IV. View from the south. Photo by R. Krzywdziński

W trzecim wariantcie, który dotyczy III szeregu jatek, pale zostały wbite w przygotowane wcześniej, podwyższone podłoże, bez zastosowania wkopów. Zarejestrowano tylko jeden rząd 19 dębowych pali, stanowiących elementy konstrukcji frontowych ścian jatek z III szeregu. Tylne ściany jatek stanowiły prawdopodobnie boczne ściany zabudowy mieszkalnej i gospodarczej z sąsiednich działek: Św. Ducha 44 i Mariacka 52. Na wbitych w podłoże palach opierały się więc ściany frontowe i boczne jatek z III szere-

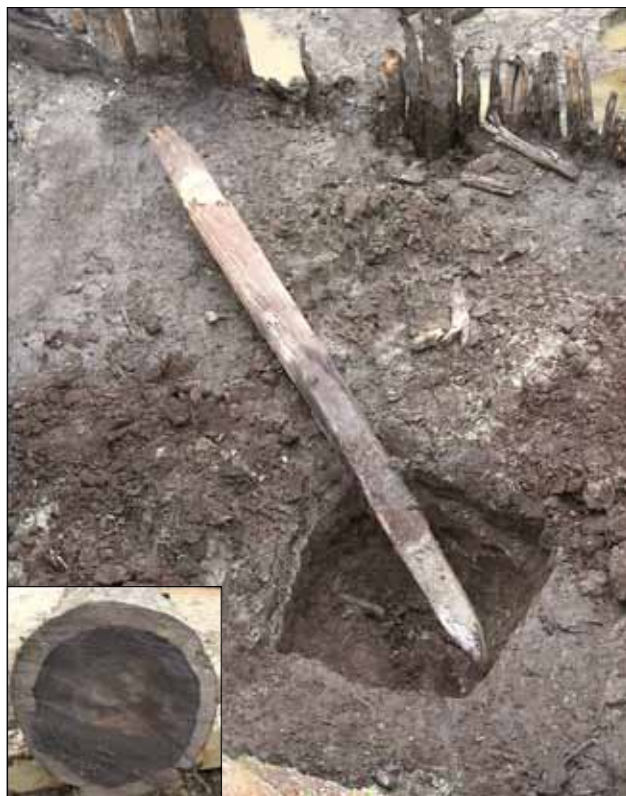
Ryc. 126. Jeden z pali narożnych III szeregu jatek rzeźniczych z fazy A i B IV poziomu osadniczego po demontażu (na poziomie calca!) oraz jego przekrój. Fot. R. Krzywdziński

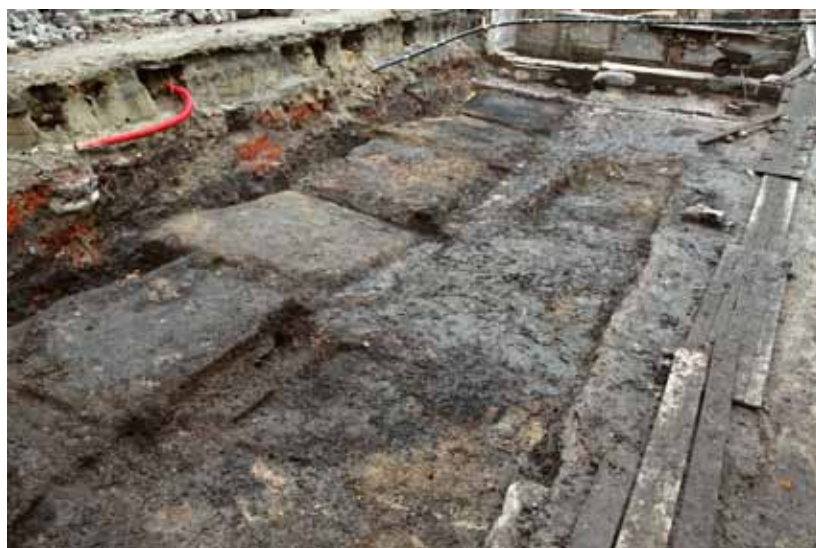
Ryc. 127. Pozostałości I i II szeregu jatek rzeźniczych z IV poziomu osadniczego, zachowane w formie czworokątnej, często pochylej płaszczyzn stropów kolejnych warstw. Fot. A. Firynowicz

Fig. 127. Remains of row I and II meat stalls from occupation level IV, kept in form of quadrangular, often sloping floor surfaces of subsequent layers. Photo by A. Firynowicz

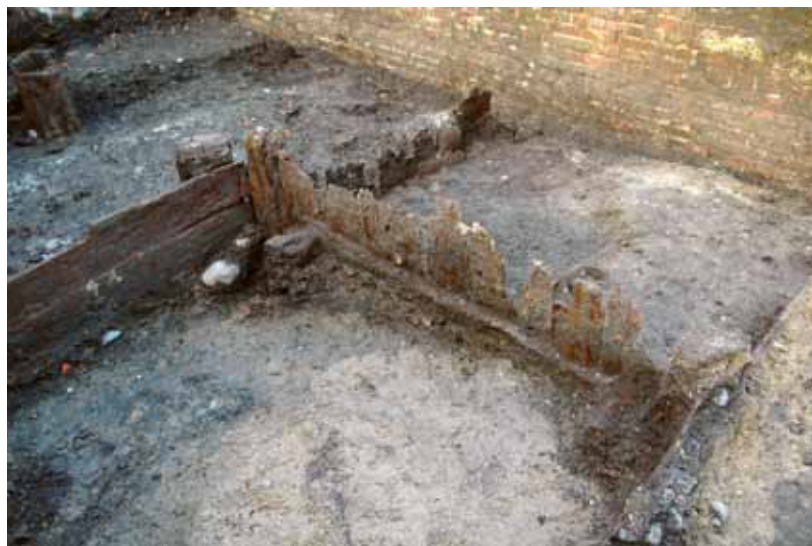
Ryc. 128. Pozostałości ściany oddzielającej jatkę 19 i 20 oraz fragmenty ścian tylnych tych jatek w fazie A IV poziomu osadniczego. Widok od południowego wschodu. Fot. A. Firynowicz

Fig. 128. Remnants of the wall separating meat stalls 19 and 20 and fragments of back walls of these stalls, phase A, occupation level IV. View from the southeast. Photo by A. Firynowicz

Ściany oddzielające połączone jatki 16 i 17 od 18, 19 od 20, a także ściana tylna jatki 20 zostały wykonane w inny sposób. W bocznych ścianach słupów narożnych wycięto prostokątne gniazda, w których były osadzone czopy belek przyciesiowych, ułożonych dodatkowo na poprzecznych krótkich podkładach z belek lub kamieniach. Przyciesie miały w górnych powierzchniach wzdłużne pazy, w któ-

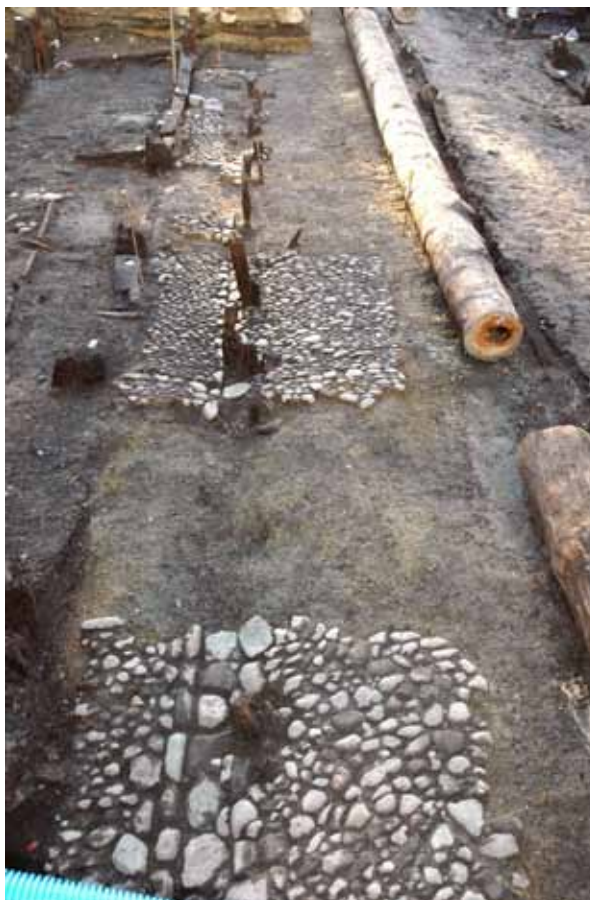
Ryc. 129. Pozostałości południowo-zachodniej części brukowanej nawierzchni wschodniego przejścia w fazie A IV poziomu osadniczego, z widocznym brukiem oraz dolnymi fragmentami wbitych liniowo żerdzi. Po prawej fragment wodociągu z późniejszego okresu. Widok od południa. Fot. A. Firynowicz

Fig. 129. Remnants of the southwestern part of paved surface of the eastern passage with cobblestones and lower parts of poles driven in a line, phase A, occupation level IV. On the right a fragment of a water pipe constructed later. View from the south. Photo by A. Firynowicz

Odsłonięte fragmenty brukowanej nawierzchni z rynsztokiem stanowią pozostałość pierwszego, najstarszego brukowania prawdopodobnie całej nawierzchni wschodniego przejścia jatek rzeźniczych. W starszym okresie wybrukowane zostało tylko zejście z podwyższonej ul. Mariackiej do przejścia wschodniego. Także w trzecim poziomie osadniczym, na niewielkim fragmencie, odnotowano brukowanie przejścia zachodniego. Można zatem zauważyć pewne różnice w sposobie wykonania nawierzchni obu przejść w poszczególnych okresach. W trzecim poziomie osadniczym brukowane było tylko przejście

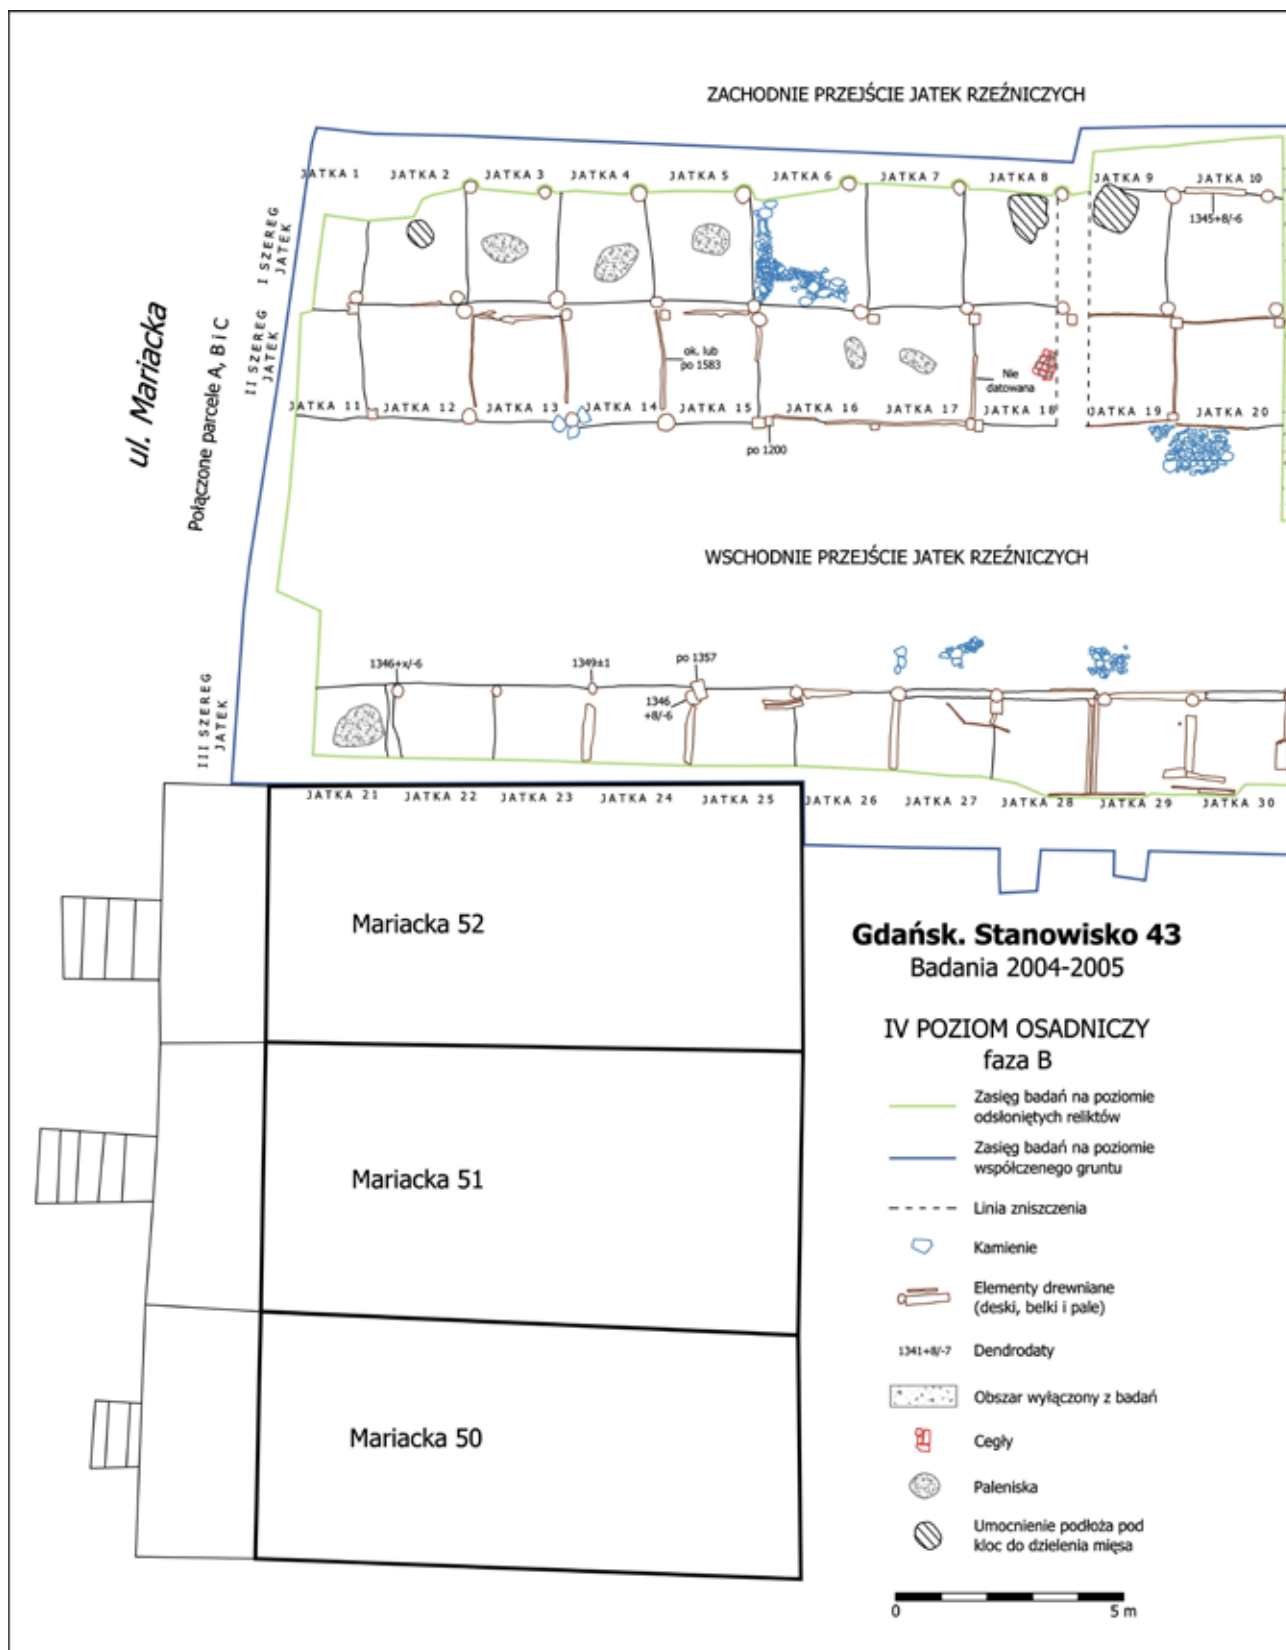
Ryc. 130. Ogólny plan pozostałości zagospodarowania obszaru między parcelą Św. Ducha 44 i Kaplicą Królewską w fazie B IV poziomu osadniczego. Rys. A. Grabska, K. Mazur, E. Nakonieczna, M. Korszański i P. Makuła

Fig. 130. General plan of development relics, area between the property at 44 Św. Ducha Street and the King's Chapel, phase B, occupation level IV. Drawing by A. Grabska, K. Mazur, E. Nakonieczna, M. Korszański, P. Makuła

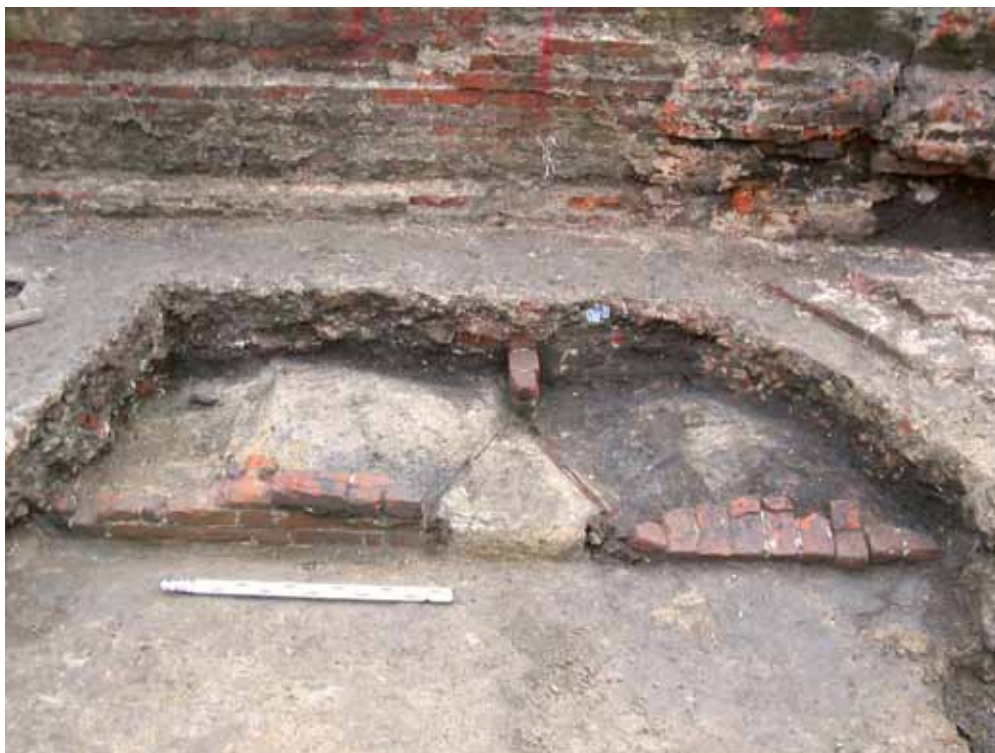
Ryc. 131. Pozostałości dwóch murowanych ścian frontowych, a także jednej działowej jatek 35 i 36 w fazie B IV poziomu osadniczego, z widocznymi relikdami wejść o osi skośnej do linii murów. Widok od zachodu. Fot. A. Firynowicz

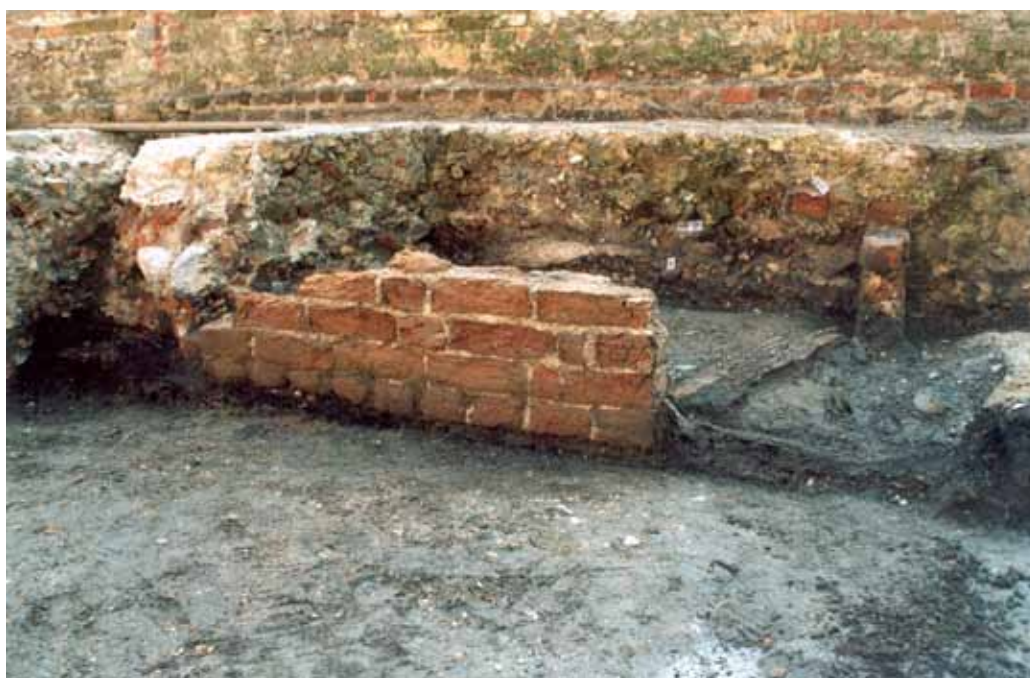
Ryc. 132. Lico zachodnie pozostałości muru ściany frontowej jatki 36 w fazie B IV poziomu osadniczego. Widok od południowego zachodu. Fot. R. Krzywdziński

Fig. 132. Western face of meat stall 36 front wall remnants, phase B, occupation level IV. View from the southwest. Photo by R. Krzywdziński.

Prawdopodobnie obie jatki zostały wykonane w jednym czasie i przez jedną ekipę budowlaną (ewentualnie jednego murarza). Świadczy o tym zarówno poziom zalegania obu konstrukcji, jak i materiał oraz sposób wykonania. Wszystkie mury, w tym także mury ścian działowych zostały posadowione na prostokątnych w przekroju (mocno spróchniałych) belkach podwalinowych, z tym, że ściany frontowe miały

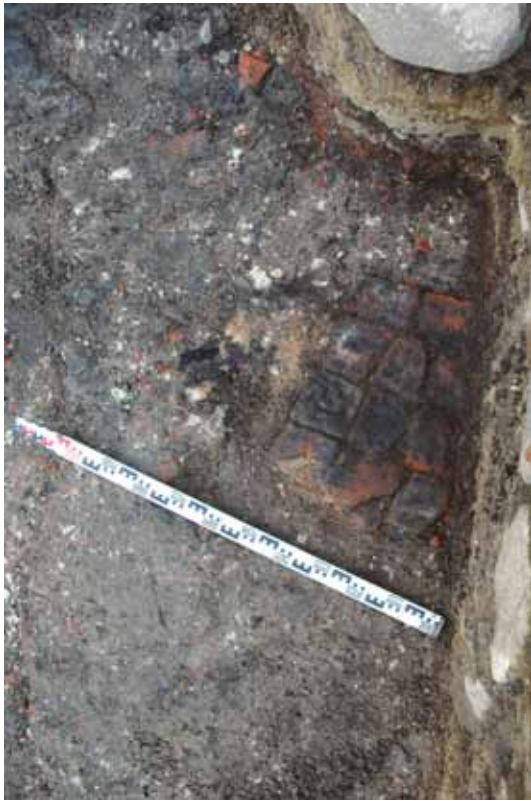
Ryc. 133. Ceglane palenisko z jatki 18 w fazie B IV poziomu osadniczego, częściowo zniszczone przez wkop fundamentowy kamienicy z XIX w. Widok od wschodu. Fot. K. Golinau

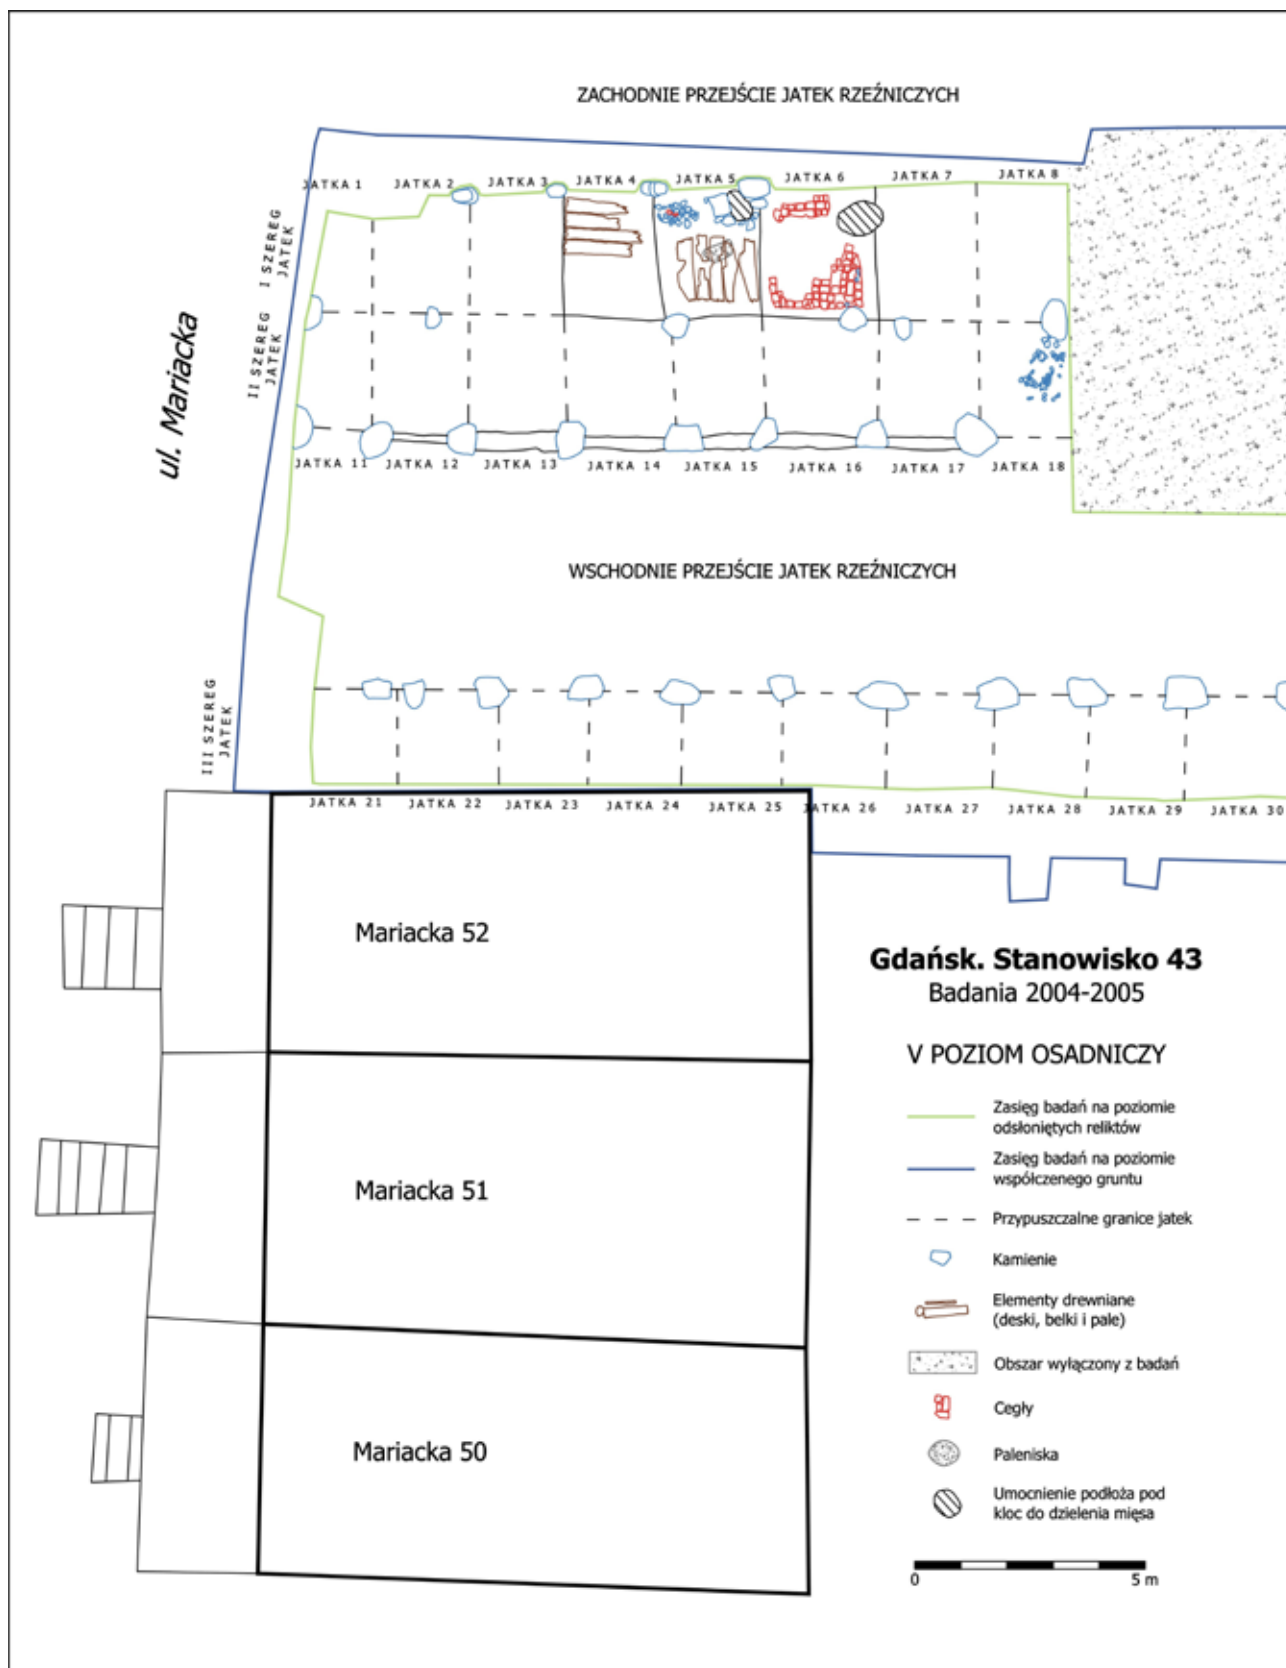
Ryc. 134. Ogólny plan pozostałości zagospodarowania obszaru między parcelą Św. Ducha 44 i Kaplicą Królewską w V poziomie osadniczym. Rys. A. Grabska, M. Korszański i P. Makuła

Fig. 134. General plan of development relics, area between the property at 44 Św. Ducha Street and the King's Chapel, occupation level V. Drawing by A. Grabska, M. Korszański, P. Makuła

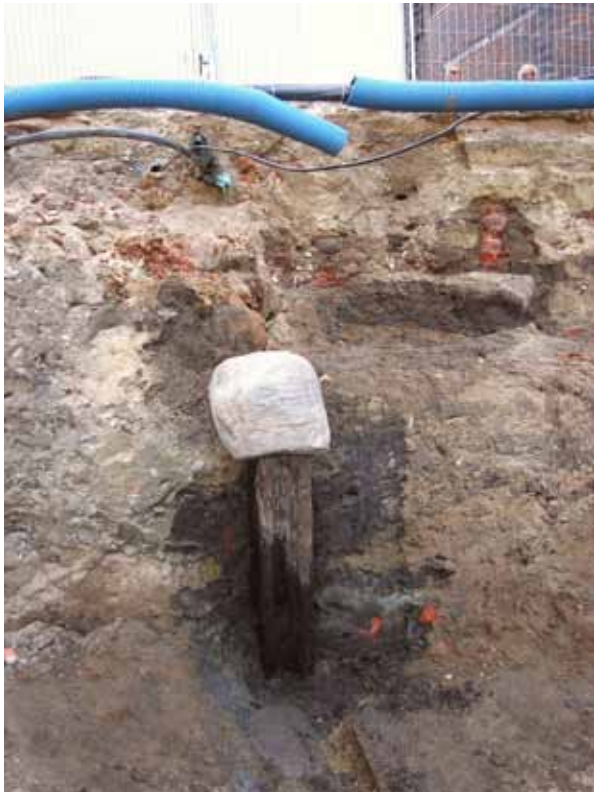
Ryc. 135. Kamień konstrukcyjny z południowo-wschodniego narożnika jatki 12, posadowiony na ściętym palu z IV poziomu osadniczego. Widok od północy. Fot. R. Krzywdziński

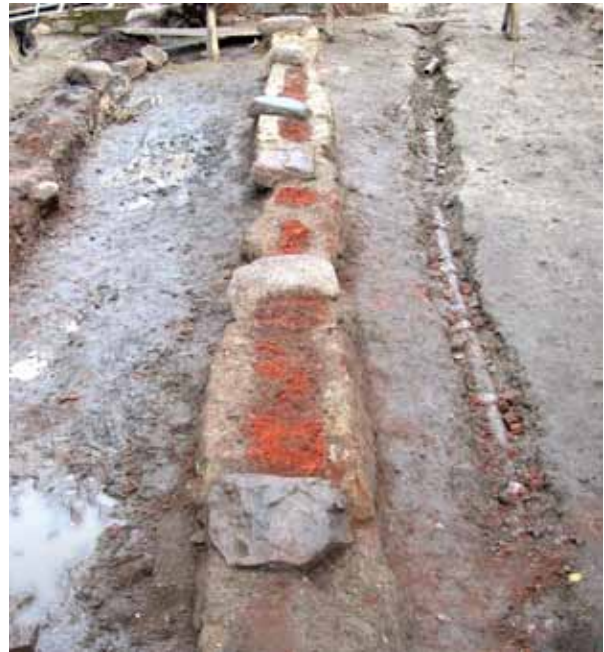
Ryc. 136. Kamienie konstrukcyjne z linii frontowych (wschodnich) ścian II szeregu jatek w V poziomie osadniczym. Widok od południa. Fot. R. Krzywdziński

Fig. 136. Construction stones from front (eastern) walls of row II meat stalls, occupation level V. View from the south. Photo by R. Krzywdziński

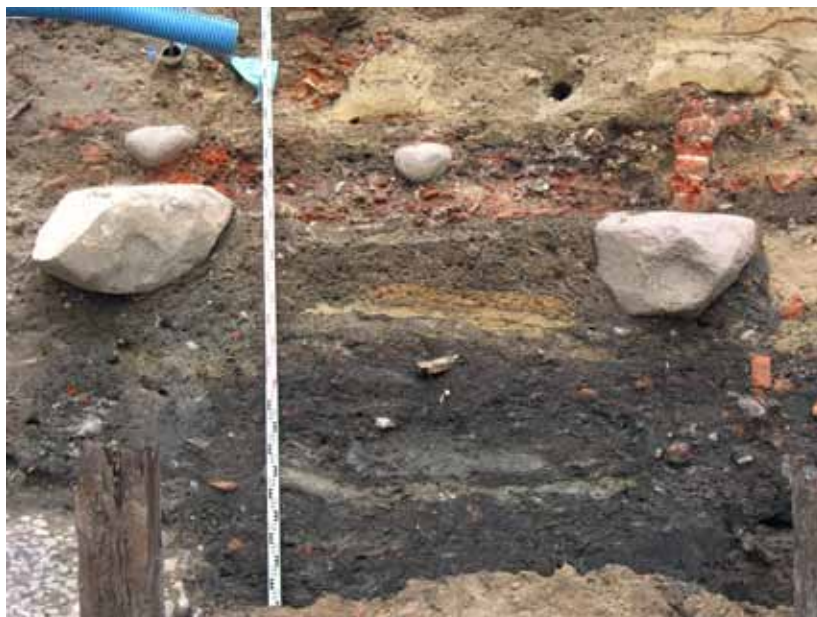
Ryc. 137. Dwa kamienie z południowego profilu wykopu, stanowiące podstawę dla słupów narożnych ścian II szeregu jatek w V poziomie osadniczym. Na kamieniu po prawej stronie widoczne jedyne zachowane pozostałości nie rozebranego, ceglanego wypełnienia ścian jatek. Widok od północy. Fot. R. Krzywdziński

Fig. 137. Two stones from the southern trench profile that constitute the base for posts in corner walls of row II meat stalls, occupation level V. On the stone on the right the only preserved remnants of not destroyed brick filling of meat stall walls. View from the north. Photo by R. Krzywdziński

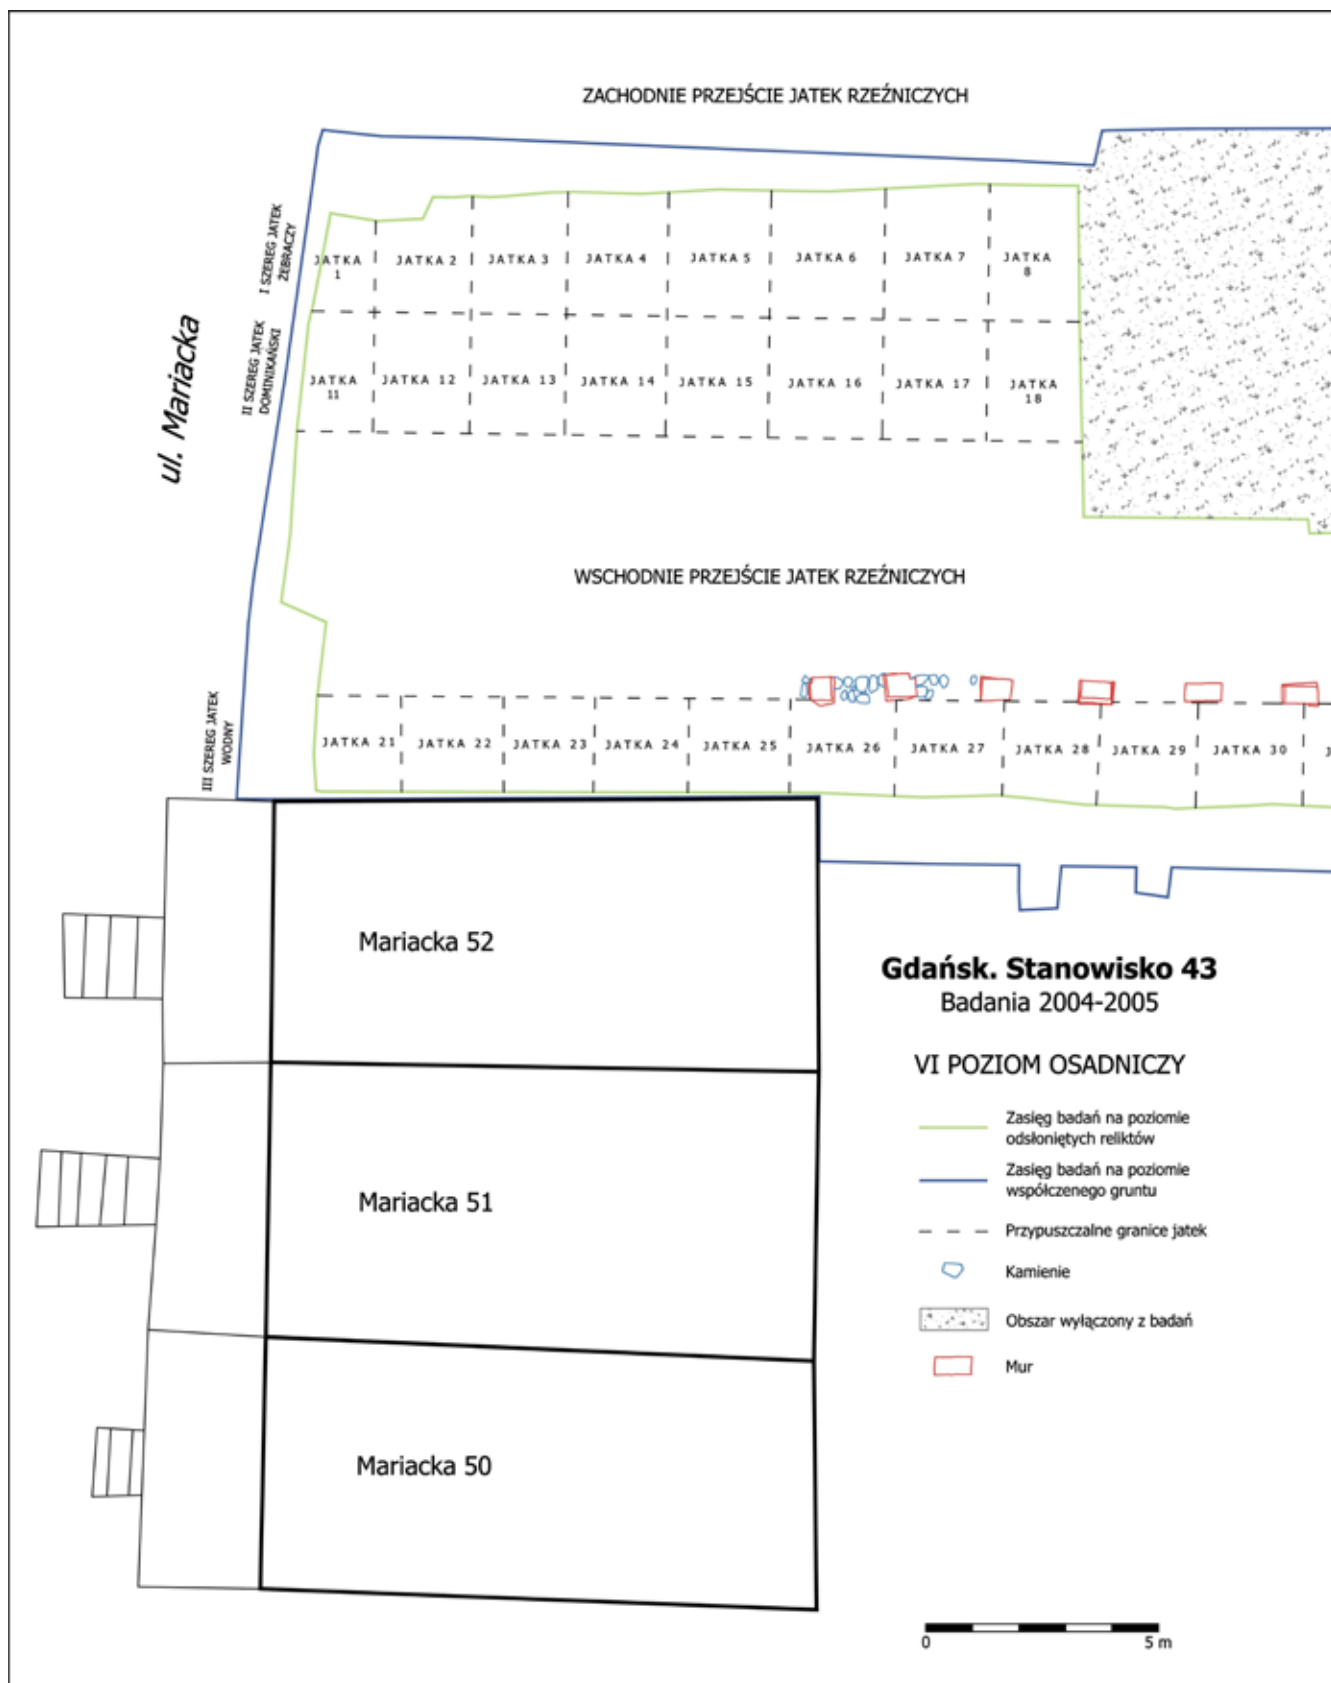
Ryc. 138. Ogólny plan pozostałości zagospodarowania obszaru między parcelą Św. Ducha 44 i Kaplicą Królewską w VI poziomie osadniczym. Rys. A. Grabska i P. Makuła

Fig. 138. General relics development plan of area between property located at 44 Św. Ducha Street and the King's Chapel, occupation level VI. Drawing by A. Grabska, P. Makuła.

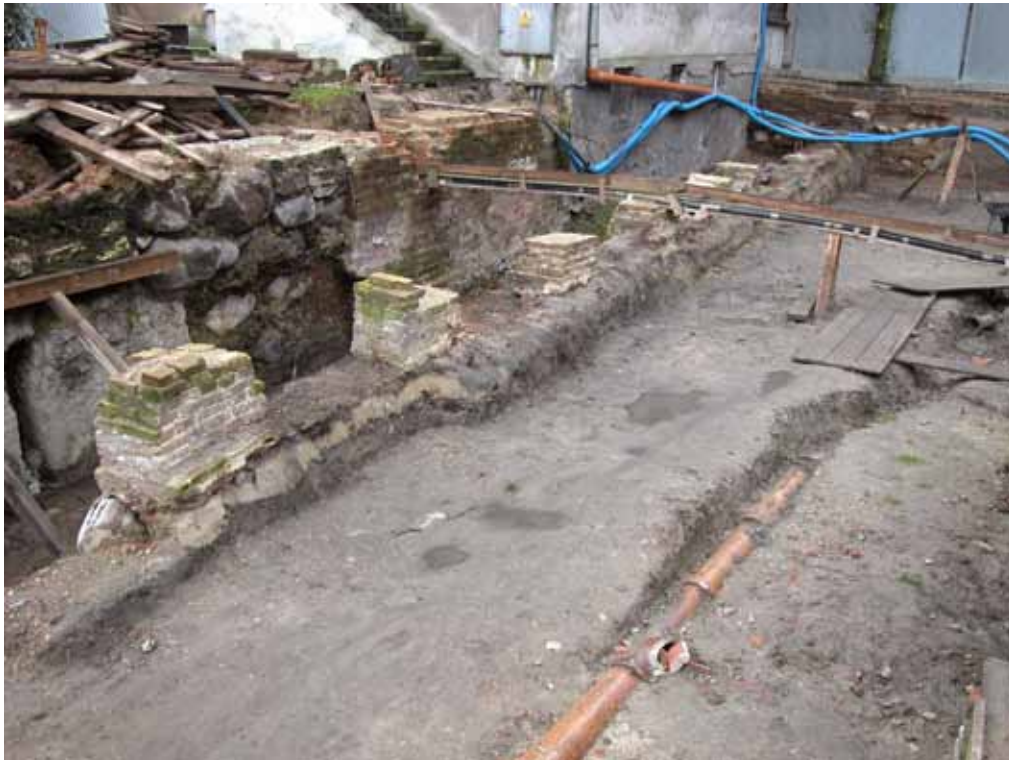
Ryc. 139. Fundamentowe mury punktowe ścian frontowych III szeregu jatek rzeźniczych w VI poziomie osadniczym. Widok od północnego zachodu. Fot. R. Krzywdziński

Fig. 139. Brick pier footing of row III meat stall front walls, occupation level VI. View from the northwest. Photo by R. Krzywdziński

ki 26–30), w narożnikach odnotowano ceglane fundamenty punktowe, które prawdopodobnie należałyby uznać za podstawy (bazy?) nie zachowanych drewnianych słupów, stanowiących elementy konstrukcyjne ścian ciągów jatek rzeźniczych. Odsłonięte punktowe mury pod względem rozplanowania powtarzają lokalizację potężnych kamieni konstrukcyjnych ścian jatek z V poziomu osadniczego (por. ryc. 134). Mury punktowe zostały zbudowane na planie prostokątów, których dłuższe boki przebiegają na osi ścian frontowych jatek i miały długości 54–78 cm, szer. 38–49 cm i zachowanej wysokości 30–63 cm (do dziewięciu warstw cegieł) (ryc. 139). Górne, zachowane powierzchnie murów były na wysokości 3,85–4,07 m n.p.m., natomiast poziom ich posadowienia to ok. 3,5 m n.p.m. Jako materiału użyto żółtej i jasnopomarańczowej cegły, tzw. holenderki, o wymiarach 50 x 112–115 x 240–245 mm łączonej zaprawą wapienną z dużą ilością piasku. Niektóre boki obwodu murów posiadają jedną lub dwie odsadzki, często o nieregularnych kształtach, szer. ok. 6 cm. Z powodu m.in. nie zachowania się górnych powierzchni tych murów trudno stwierdzić, jak wyglądały wyższe partie ścian jatek. Domyślać się jedynie możemy, że zastosowano tutaj podobne rozwiązania jak w okresie wcześniejszym, tyle że głązy zostały zastąpione punktowymi murami, na których być może były ustawione drewniane słupy, połączone w wyższych partiach poziomymi belkami (ryglami?), a wyżej oczepami. Wolne przestrzenie między elementami szkieletu były prawdopodobnie wypełnione cegłą. Być może tutaj także nie zastosowano przyciesi, choć jej funkcjonowania nie można wykluczyć.

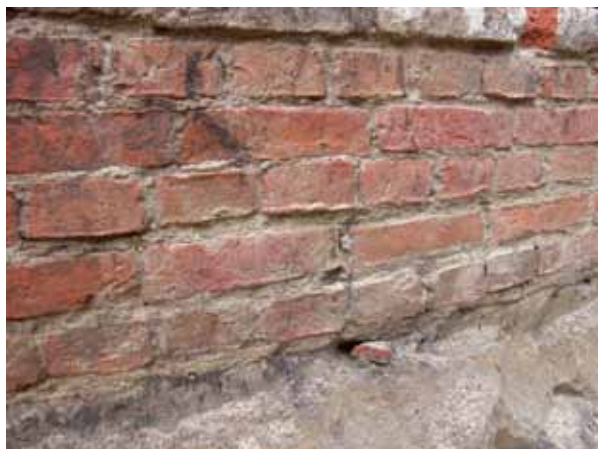
Ryc. 141. Pozostałości murów południowej części kompleksu jatek rzeźniczych w VII poziomie osadniczym. Widok od północnego wschodu. Fot. R. Krzywdziński

Fig. 141. Remnants of walls from southern part of meat stalls, occupation level VII. View from the northeast. Photo by R. Krzywdziński

Główną grupą obiektów poświadczających sposób zagospodarowania tego okresu jest pięć ciągów murów fundamentowych, z czego cztery przebiegają na osi północ-południe i jeden prostopadłe, wzdłuż ich południowej krawędzi (ryc. 140 i 141). Zarówno pod względem materiału, jak i struktury cztery pierwsze mury są do siebie bardzo podobne. Pod tymi względami odbiega od nich nieco mur, który przebiegał wzdłuż północnej pierzei ul. Mariackiej (ryc. 140 i 144). Miał on dł. odkrytą 13,6 m, grub. 7–79 cm (dwie długości cegły) i zachowaną wys. do 1,43 m. W jego dolnej części stwierdzono fundament o głębokości do 91 cm, wykonany z kamieni o średnicy 20–70 cm, układanych w warstwy przekładane gruzem z piaskiem i żwirem. Na opisanym fundamencie, na warstwie wyrównawczej z gruzu zarejestrowano maksymalnie do siedmiu warstw cegieł muru (wys. do 52 cm). Do wykonania muru użyto w większej części cegły rozbiórkowej, tj. dużych rozmiarów, ręcznie wykonanych i tzw. holenderek. Pierwsza miała wymiary: 70–80 x 140 x 300–310 mm, natomiast druga 40–45 x 90–105 x 200 mm. Do budowy zostały wykorzystane także fragmenty cegieł.
