Jatki mięsne w Gdańsku od XIV do XX wieku

pod redakcją ALEKSANDRY PUDŁO, WALDEMARA OSSOWSKIEGO, EWY TRAWICKIEJ

Gdańsk 2018

Res Gedanenses. Studia i materiały Muzeum Gdańska. Tom XVI

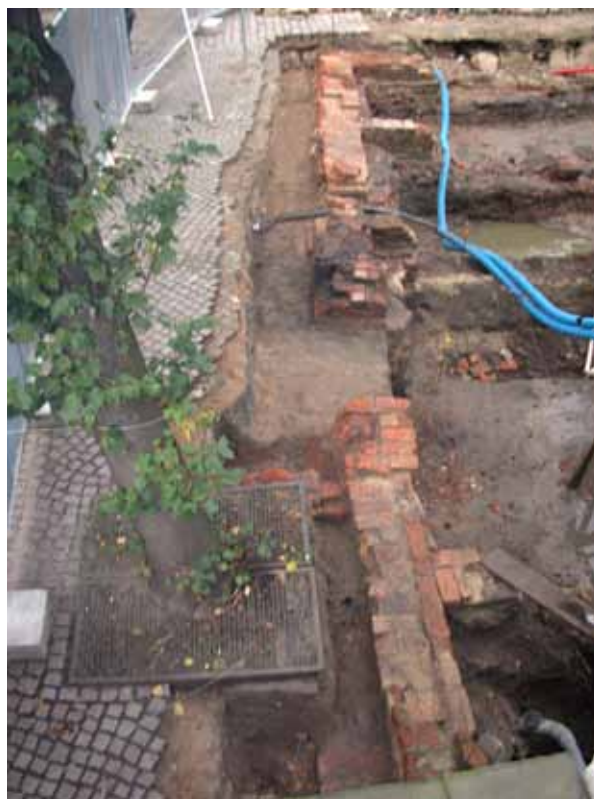
Ryc. 144. Pozostałości wschodniego odcinka fasady kompleksu jatek rzeźniczych od strony ul. Mariackiej. Widok od wschodu. Fot. R. Krzywdziński

Fig. 144. Remnants of the eastern part of meat stalls' façade facing Mariacka street. View from the east. Photo by R. Krzywdziński

Mur przebiegający w linii północnej pierzei ul. Mariackiej należałoby interpretować jako pozostałość ściany frontowej kompleksu jatek rzeźniczych, fasady uwidocznionej na zdjęciu sprzed II wojny światowej (por. ryc. 5 w oprac. Z. Maciakowskiej [w tym tomie] oraz ryc. 143). Natomiast mury prostopadłe do niej to pozostałości ścian frontowych i tylnych I, II i III szeregu jatek rzeźniczych. Jak już wcześniej wspomniano, mury te zostały dostawione do fasady kompleksu jatek od strony ul. Mariackiej, co świadczy o tym, że są od niej młodsze. Potwierdzać to może (choć nie musi) także głębsze posadowienie muru fasady o 40–80 cm oraz inna struktura fundamentu, tj. zastosowanie kamieni przekładanych warstwami gruzu z piaskiem i żwirem. Fundamenty ścian ciągów jatek rzeźniczych wykonane zostały w formie całkowicie murowanych ław ustawionych bezpośrednio na dnie wkopu fundamentowego.

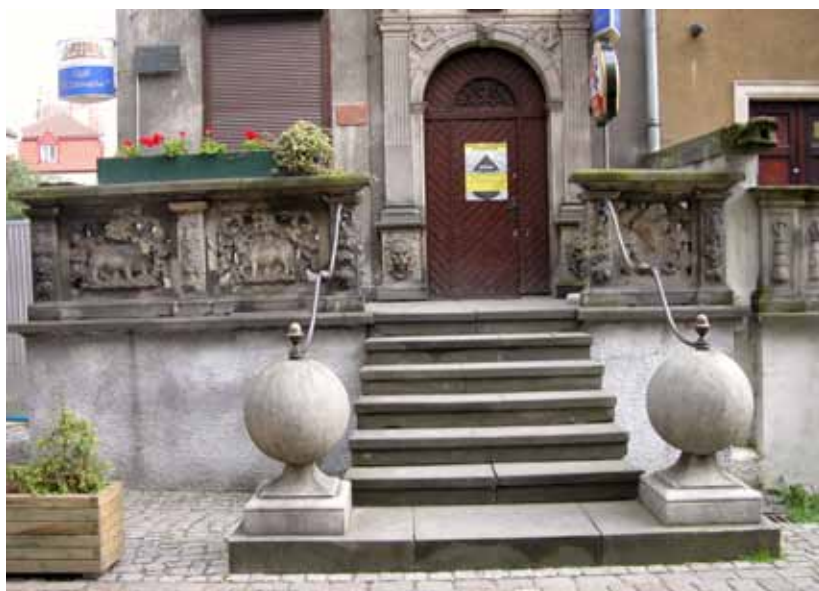
Ryc. 145. Płaskorzeźby z bykami i głową barana, wcześniej w południowej fasadzie kompleksu jatek rzeźniczych, obecnie w balustradzie przedproża kamienicy przy ul. Mariackiej 52 w Gdańsku. Widok od południa. Fot. R. Krzywdziński

Fig. 145. Bas-relief sculptures with bulls and a ram's head, earlier decorating the southern façade of the meat stall complex, now in the railing of the stoops in front of the house at 52 Mariacka Street in Gdańsk. View from the south. Photo by R. Krzywdziński

⁸⁶ Analiza detali architektonicznych fasady jatek rzeźniczych oraz płaskorzeźb z bykami i głową barana została wykonana przez Janusza Pałubickiego, któremu serdecznie dziękuję za okazaną pomoc [por. też informacje zawarte w tekście J. Stankiewicz, 2006: 344–345].

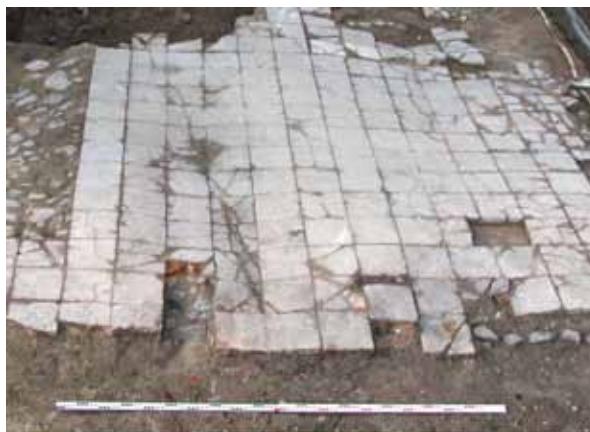
Ryc. 147. Posadzka z chodnikowych płytek lastryko w południowej części wschodniego przejścia jatek rzeźniczych, z widocznym bezpośrednio poniżej brukiem w VII poziomie osadniczym. Widok od północy. Fot. R. Krzywdziński

Fig. 147. Terrazzo tile floor in the southern part of the meat stall eastern passage, with visible cobblestones underneath in occupation level VII. View from the north. Photo by R. Krzywdziński

We wschodnim przejściu odsłonięto dwa poziomy nawierzchni. Pierwsza z nich, wykonana w formie bruku z otoczków o średnicy 5–30 cm, zalegającego na 4,24–4,35 m n.p.m., zachowała się we fragmencie, w południowej części przejścia. Niemal bezpośrednio na niej, na cienkiej podsypce z piasku i żwiru, zare-

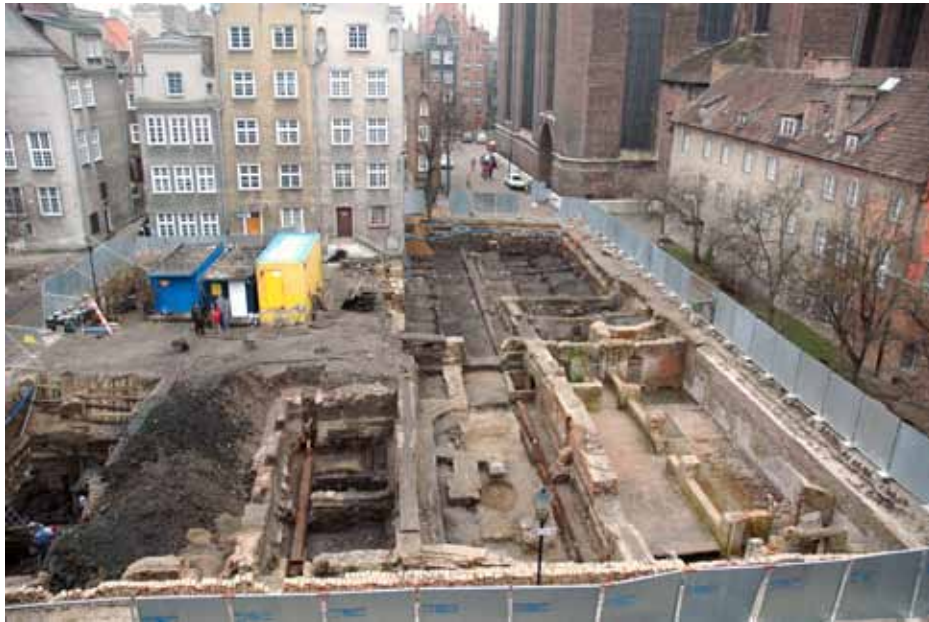
Ryc. 148. Pozostałości wodociągu spod nawierzchni wschodniego przejścia jatek rzeźniczych z VII poziomu osadniczego (po lewej stronie widoczny drugi odcinek wodociągu, stanowiący pozostałość po podłączeniu do parceli przy ul. Św. Ducha 44). Widok od północy. Fot. K. Golinau

Fig. 148. Remnants of the water supply pipeline under the pavement of the meat stall eastern passage, occupation level VII (on the left another part of this pipeline – remains of the connection with the property at 44 Św. Ducha Street). View from the north. Photo by K. Golinau

Św. Ducha 43. Ponadto pierwszy przewód od północy (a także częściowo drugi) był mocno spróchniały. Długość całego odcinka wodociągu, wliczając w to także zniszczone fragmenty, wynosiła 43,37 m, a jego przewody zalegały na poziomie 2,21–2,64 m n.p.m. (górne powierzchnie rur). Różnica w wysokości zalegania przewodów jest związana z ich bardzo niewielkim spadkiem w kierunku północnym (prawie 1 mm na metr bieżący). Wkop instalacyjny miał głębokość 2–2,2 m, a jego strop zarejestrowano niewiele poniżej pierwszej, brukowej nawierzchni wschodniego przejścia jatek.

Po zainstalowaniu przewodów wkop został wypełniony miękką, jasnobrązową warstwą piasku z inkluzjami drobnych kamieni, okruchów cegieł i zaprawy. Na odsłoniętym odcinku wodociągu stwierdzono pięć okrągłych w przekroju, całych lub zachowanych fragmentarycznie, sosnowych rur o dł. 5,2–11,58 m i średnicy 29–62 cm, w których zostały wzdłużnie wydrążone (wywiercone) okrągłe w przekroju kanały o średnicy 9–18,5 cm (ryc. 149). Drewniane przewody zostały połączone ołowianymi złączami, które miały formę krótkich rur o dł. 31–45 cm i średnicy 11–16 cm,

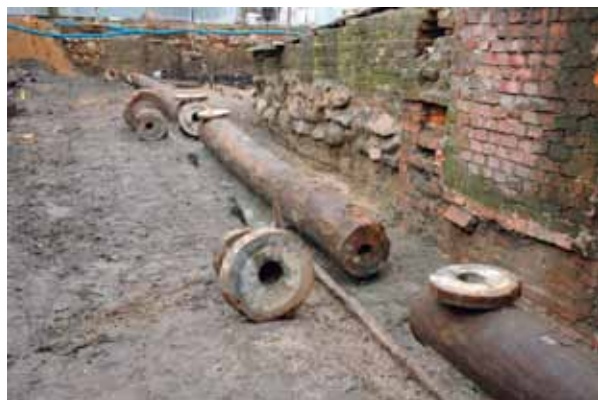
Ryc. 149. Pozostałości wodociągu pod nawierzchni wschodniego przejścia jatek rzeźniczych z VII poziomu osadniczego podczas pobierania prób do badań dendrochronologicznych. Widok od północnego wschodu. Fot. A. Firynowicz

Fig. 149. Zoom on the water supply pipeline from occupation level VII, during the collection of samples for dendrochronological tests. View from the northeast. Photo by A. Firynowicz

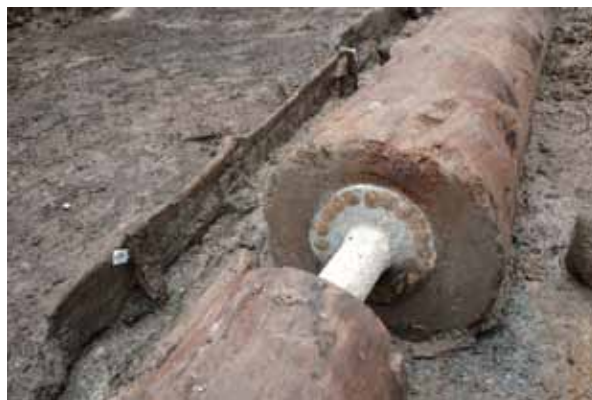
Ryc. 150. Jedno ze złączy wodociągu pod nawierzchni wschodniego przejścia jatek rzeźniczych z VII poziomu osadniczego. Widok od północnego zachodu. Fot. K. Golinau

Fig. 150. One of the joints of the water supply pipeline under the pavement of the meat stall eastern passage, occupation level VII. View from the northwest. Photo by K. Golinau

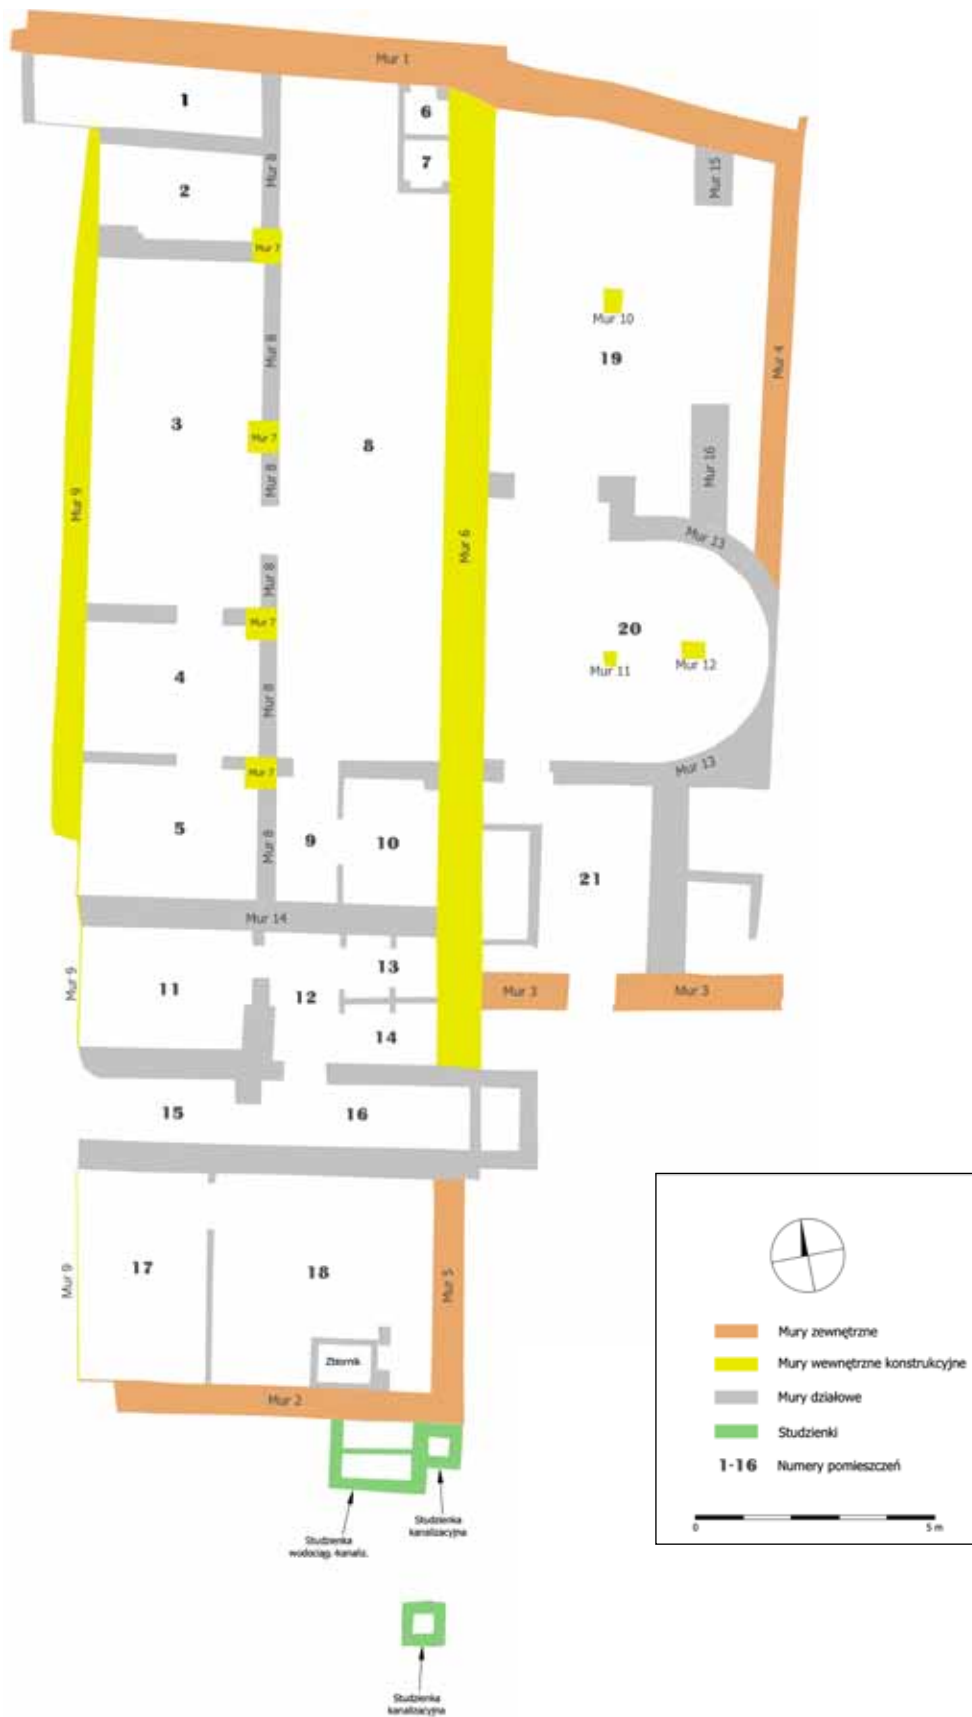
Ryc. 152. Trzy grupy murów kamienicy przy ul. Św. Ducha 43 w VIII poziomie osadniczym. Rys. A. Grabska, E. Nakonieczna i P. Makuła
 Fig. 152. Three groups of walls of the house at 43 Św. Ducha Street, occupation level VIII. Drawing by A. Grabska, E. Nakonieczna, P. Makuła

Odsłonięte relikty murów stanowią pozostałość tylko fragmentu tej kamienicy. Pozostała część, ok. 1/3 całości, znajduje się poza zachodnią granicą wykopu, między Kaplicą Królewską i terenem badań. Spośród zarejestrowanych murów można wydzielić trzy grupy (ryc. 152):

1. Mury zewnętrzne – szczytowe i boczne kamienicy (ryc. 152). Na pięć odcinków składają się: mur 1 frontowy kamienicy – przebiegał na osi wschód-zachód, długość odsłonięta 16,65 m, 0,78 m grubości (3 x dł. cegły) we wschod-

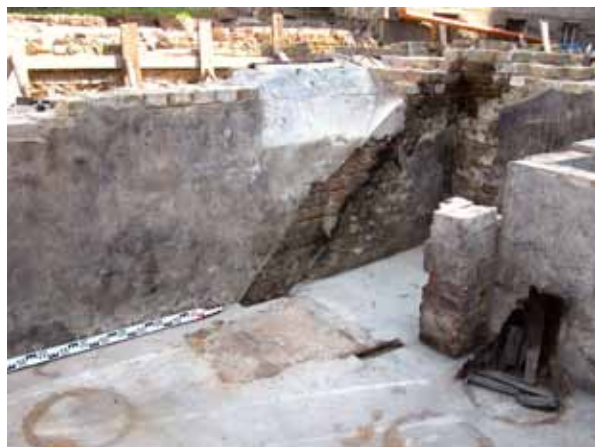
Ryc. 154. Pozostałości zejścia (schodów) w murze 5 z podwórka do piwnicy kamienicy przy ul. Św. Ducha 43 w VIII poziomie osadniczym. Widok od północnego zachodu. Fot. R. Krzywdziński

Fig. 154. Remnants of the stairs in wall 5 from the yard to the basement of the house at 43 Św. Ducha Street, occupation level VIII. View from the northwest. Photo by R. Krzywdziński

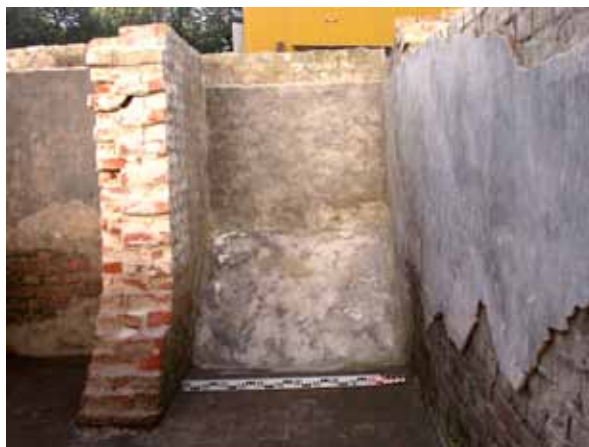
Ryc. 155. Pozostałości zamurowanego zejścia (schodów) z podwórka do piwnicy kamienicy przy ul. Św. Ducha 43 w VIII poziomie osadniczym. Widok od zachodu. Fot. R. Krzywdziński

Fig. 155. Remnants of bricked up stairs from the yard to the basement of the house at 43 Św. Ducha Street, occupation level VIII. View from the west. Photo by R. Krzywdziński

Między murami 5 i 6 zarejestrowano relikty zejścia z poziomu podwórka do piwnicy, zamurowanego później okresie (ryc. 153 i 155). Zachowało się ono w formie ościeży szerokości 1,33 m, a także skośnie uformowanego muru po wewnętrznej stronie ściany, będącego pozostałością po oparciu schodów, oraz murowanej komory wykonanej na planie prostokąta o wymiarach 1,2 x 2 m, przyległej do muru od zewnętrznej strony – prawdopodobnie relikty obudowy drewnianych (?), nie zachowanych schodów.

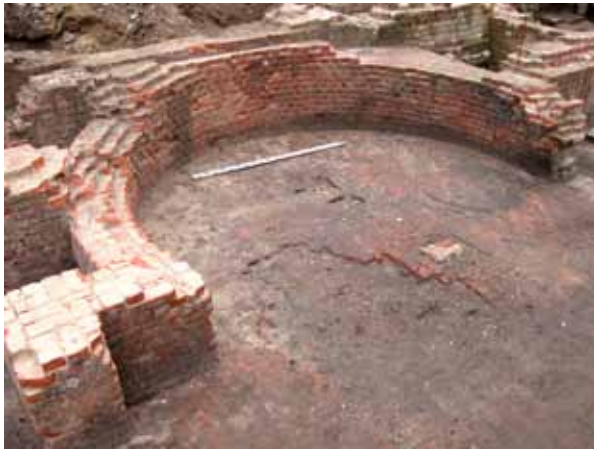
Ryc. 157. Półokrągły mur z zachodniego traktu piwnicy kamienicy przy Św. Ducha 43 w VIII poziomie osadniczym. Widok od północnego zachodu. Fot. R. Krzywdziński

Fig. 157. Half-round wall of the basement western bay in the house at 43 Św. Ducha Street, occupation level VIII. View from the northwest. Photo by R. Krzywdziński

ziomie, stwierdzono pozostałości po trzech kolumnach (mur 10, 11 i 12), które prawdopodobnie podtrzymywały strop piwnicy i konstrukcję klatki schodowej (ryc. 153, 157 i 170). Kolumny w rzucie poziomym miały kształt zbliżony do kwadratu o długości boków 0,4 m oraz prostokąta o wymiarach 0,3–0,4 x 0,38–0,53 m, zachowany poziom koron murów to 2,72–2,91 m n.p.m., poziom posadowienia 2,45–2,6 m n.p.m. Wszystkie zlokalizowane były w okolicach środkowej części pomieszczeń. Także we wschodniej części piwnicy odsłonięty został mur 13 o półkolistym kształcie planu (ryc. 153 i 157). Jego średnica wynosi 4,63 m (pomiar między wewnętrznymi licami), grubość 0,48–0,52 m (2 x dł. cegły), chociaż na styku z zewnętrznym murem kamienicy jest to wartość większa (do 1,4 m); zachowany poziom korony muru 3,36–3,98 m n.p.m., poziom posadowienia 1,83–1,85 m n.p.m.

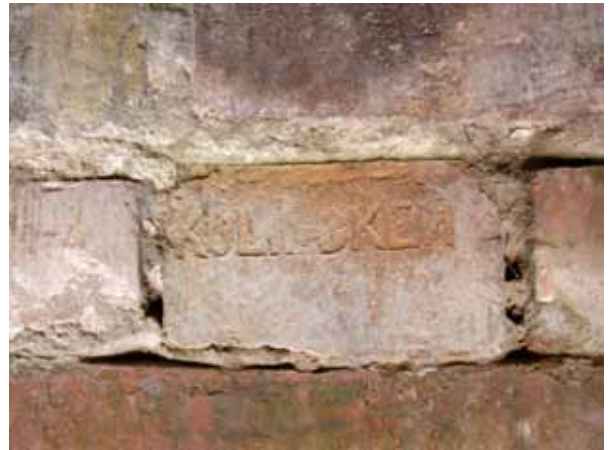
Ryc. 158. Napis na ceglach muru kamienicy przy ul. Św. Ducha 43 w VIII poziomie osadniczym. Fot. R. Krzywdziński

Fig. 158. An inscription on the bricks from a wall of the house at 43 Św. Ducha Street, occupation level VIII. Photo by R. Krzywdziński

Przy wznoszeniu murów i układaniu posadzki kamienicy przy Św. Ducha 43 użyto cegły wykonanej maszynowo, o wymiarach 65 x 120 x 245 mm. Na główkach niektórych cegieł widoczny był odcisnięty napis KOLIEBKEN, z odwróconą na końcu literą „N” (ryc. 158).

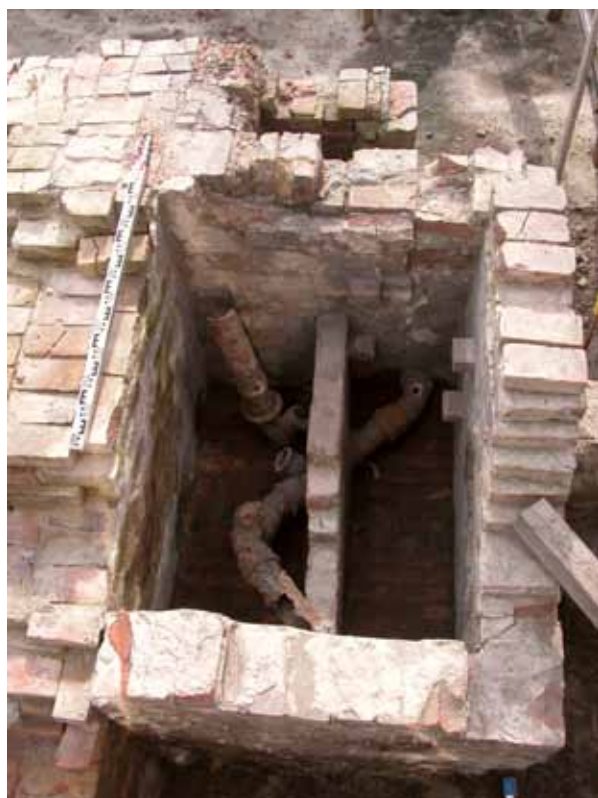
Ryc. 159. Największa ze studzienek przylegająca do tylnej ściany kamienicy przy Św. Ducha 43 w VIII poziomie osadniczym. Widok od zachodu. Fot. R. Krzywdziński

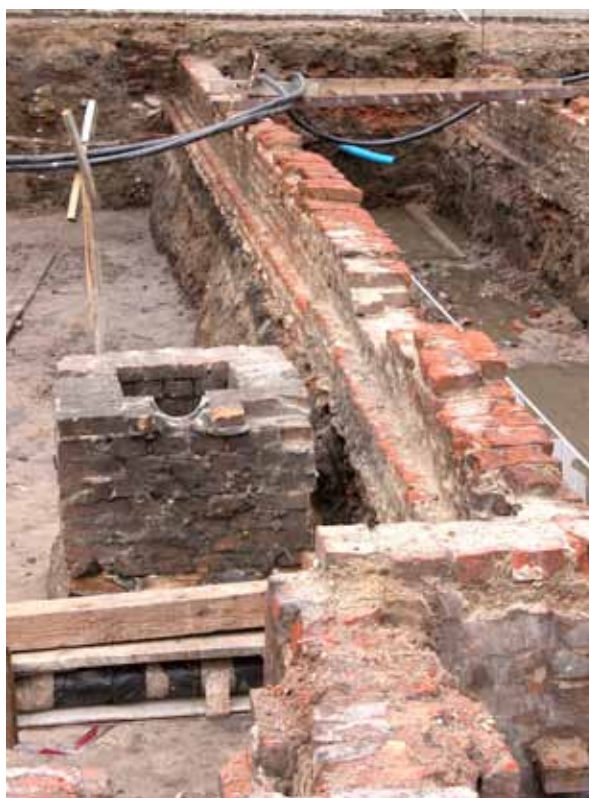
Ryc. 160. Trzecia studzienka zlokalizowana na południe od kamienicy przy ul. Św. Ducha 43 w VIII poziomie osadniczym. Widok od północy. Fot. R. Krzywdziński

Fig. 160. The third sewer manhole located at the southern side of the house at 43 Św. Ducha Street, occupation level VIII. View from the north. Photo by R. Krzywdziński

W bezpośrednim sąsiedztwie oraz w pobliżu południowej ściany zarejestrowano mury stanowiące pozostałości po systemie kanalizacyjnym kamienicy przy ul. Św. Ducha 43 (ryc. 153 i 159–160). Były to trzy studzienki, z czego dwie bezpośrednio przylegały do południowego lica najbardziej wysuniętego na południe muru 2, natomiast trzecia była wolno stojąca, oddalona od tegoż muru o 3,7 m na południe. Grubość całkowita murów wszystkich studzienek wynosi 0,26 m (1 x dł. cegły). Pierwsza, największa studzienka,

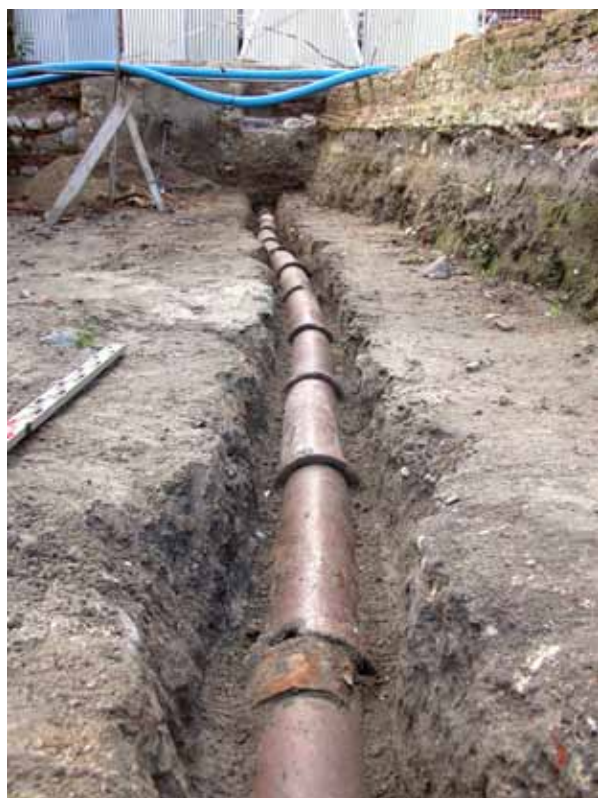
Ryc. 161. Południowy odcinek systemu kamionkowych rur kanalizacyjnych na zapleczu kamienicy przy ul. Św. Ducha 43. Widok od północy. Fot. R. Krzywdziński

Fig. 161. The southern part of earthenware sewer pipe system at the back of the house at 43 Św. Ducha Street, occupation level VIII. View from the north. Photo by R. Krzywdziński

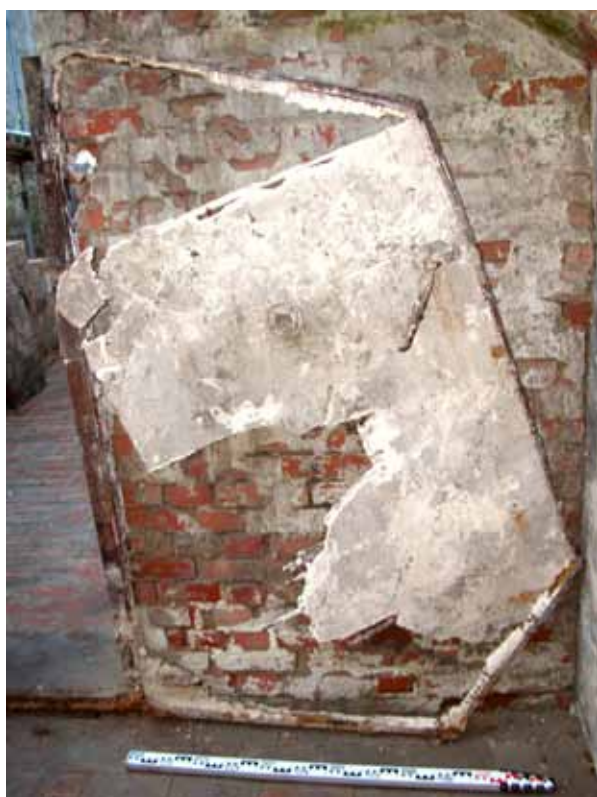
Ryc. 162. Drzwi z południowej ściany pomieszczenia 2 w piwnicy kamienicy przy ul. Św. Ducha 43. Fot. R. Krzywdziński

Fig. 162. The door in the southern wall of room 2 in the basement of the house at 43 Św. Ducha Street, occupation level VIII. Photo by R. Krzywdziński

Metalowa ościeżnica i drzwi zostały zarejestrowane także w południowej ścianie pomieszczenia 2 (ryc. 162). Wykonana z płaskowników, tworzyła prostokątną ramę o szer. 0,81 m i wys. 1,93 m, w zachodnim boku miała dwa zawiasy, na których umieszczone były drzwi zachowane w większym fragmencie. Skrzydło tych drzwi zostało wykonane z metalowej ramy wypełnionej słomianą matą obrzuconą zaprawą wapienną, którą następnie zagładzono. Na wysokości 1,58 m powyżej dolnego boku drzwi zainstalowano metalową klamkę. Niemal na tej samej wysokości (1,55 m powyżej dolnej krawędzi skrzydła), w środkowej części, był metalowy wizjer o średnicy otworu 4 cm. Ponadto w ościeży odnotowano także ceglany próg umieszczony 10 cm powyżej poziomu posadzki.

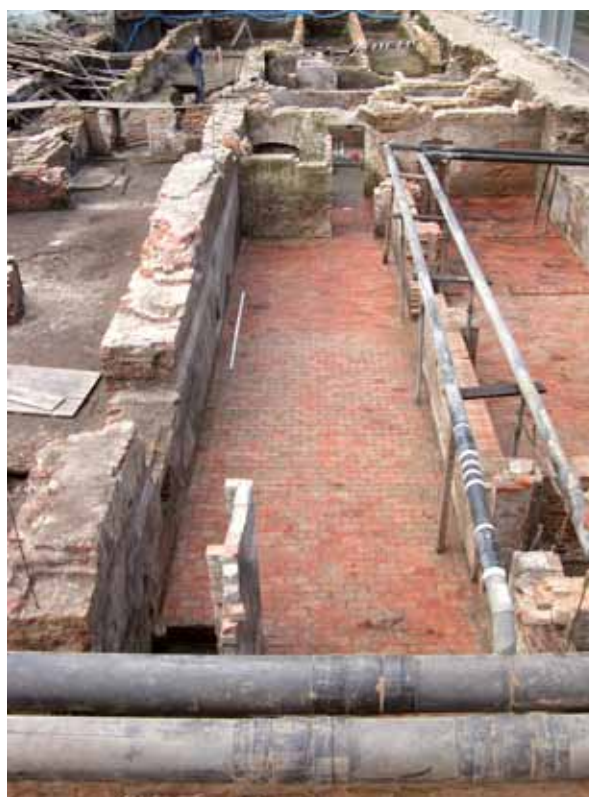
Ryc. 163. Widok ogólny na pomieszczenie 8 piwnicy kamienicy przy ul. Św. Ducha 43. Widok od północy. Fot. R. Krzywdziński

Fig. 163. General view of room 8 in the basement of the house at 43 Św. Ducha Street. View from the north. Photo by R. Krzywdziński

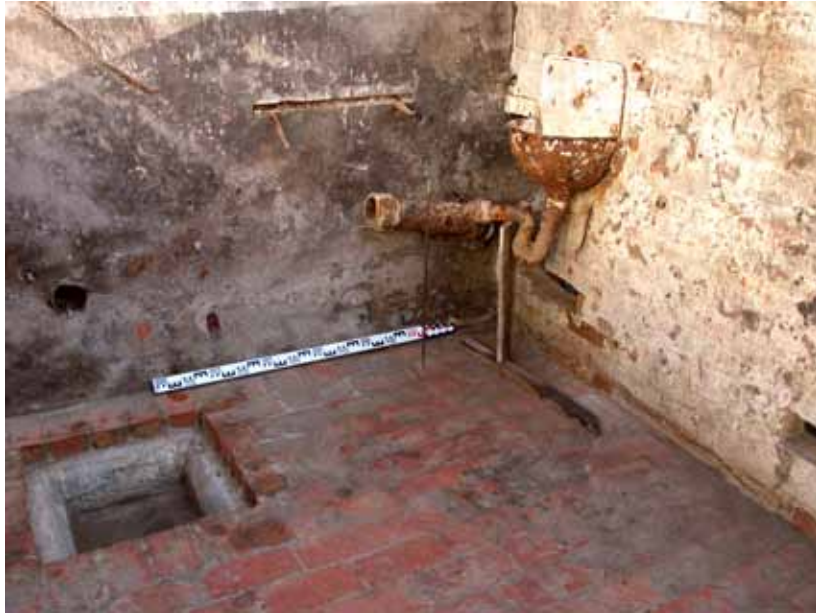
Ryc. 164. Północno-wschodni narożnik pomieszczenia 8 ze zlewem w piwnicy kamienicy przy ul. Św. Ducha 43. Widok od południowego zachodu Fot. R. Krzywdziński

Fig. 164. Northwestern corner of room 8 with a sink in the basement of the house at 43 Św. Ducha Street. View from the southwest. Photo by R. Krzywdziński

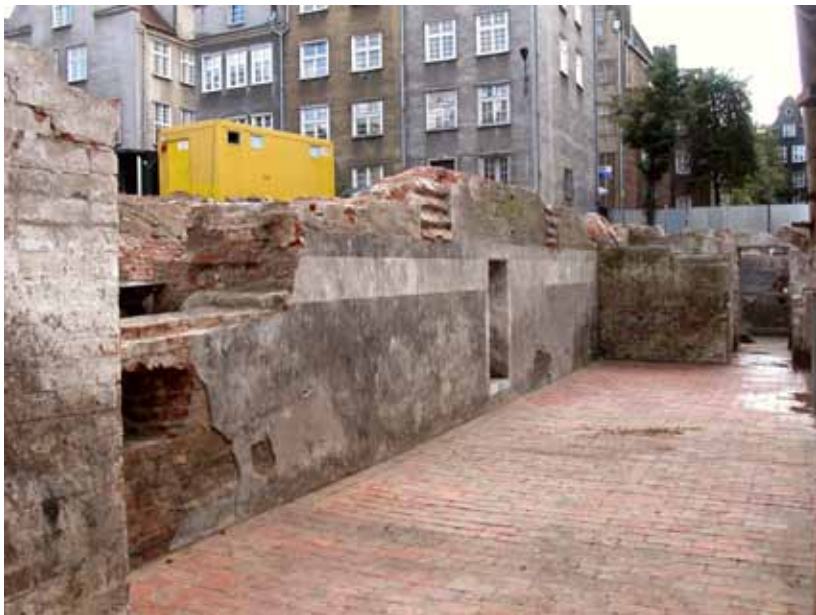
Ryc. 165. Zachodnie lico muru 6 z pozostałościami łęków podtrzymujących sklepienie piwnicy kamienicy przy ul. Św. Ducha 43. Widok od północnego wschodu. Fot. R. Krzywdziński

Fig. 165. Western face of wall 6 with remnants of arches supporting the basement vault, the house at 43 Św. Ducha Street. View from the northeast. Photo by R. Krzywdziński

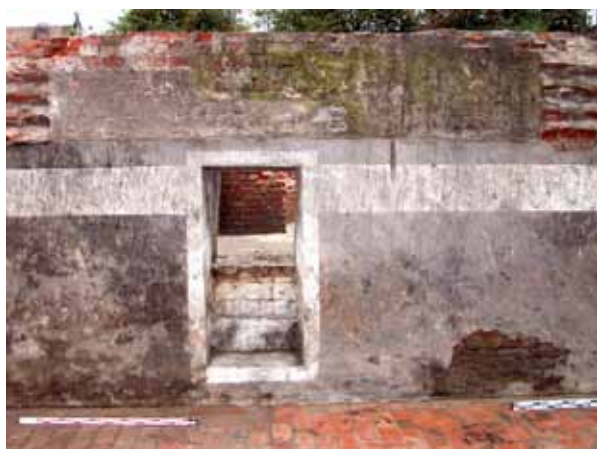
Ryc. 167. Oścież łącząca pomieszczenie 8 z 20 w piwnicy kamienicy przy ul. Św. Ducha 43. Widok od zachodu (od strony pomieszczenia 8). Fot. R. Krzywdziński

Fig. 167. A reveal connecting rooms 8 and 20 in the basement of the house at 43 Św. Ducha Street. View from the west (from room 8). Photo by R. Krzywdziński

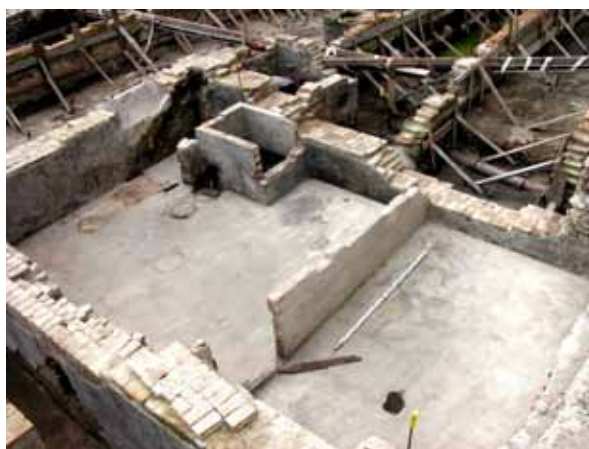
Ryc. 168. Południowa część zachodniego traktu piwnicy (pomieszczenia 17 i 18) kamienicy przy ul. Św. Ducha 43. Widok od północnego zachodu. Fot. R. Krzywdziński

Fig. 168. The southern part of the western bay (rooms 17 and 18), the basement of the house at 43 Św. Ducha Street. View from the northwest. Photo by R. Krzywdziński

Pomieszczenia 17 i 18 z południowej części zachodniego traktu piwnicy miały inny charakter od pozostałych (ryc. 153 i 168). Po pierwsze powstały one w wyniku dostawienia ścian do południowego muru głównego budynku. Po drugie ich posadzka zalegała na wyższym poziomie (2,87–2,94 m n.p.m.), ponadto nie stwierdzono ościeży łączącej te pomieszczenia z pozostałymi z zachodniego ciągu. Dostęp do nich był możliwy z zewnątrz, przez oścież w murze 5, umieszczonej 1,3 m powyżej posadzki, oraz poprzez schody ułatwiające zejście do piwnicy. Jedynymi pozostałościami po schodach są fragmenty wsporników wymurowanych na posadzce oraz ukośnie uformowana zachodnia część muru 5 (ryc. 168).

Przy południowej ścianie (mur 2) pomieszczenia 18 zarejestrowano pozostałości murowanego zbiornika (ryc. 153 i 168–169) o wymiarach: dł. 1,4 m, szer. 0,52 m i wys. 1,03 m. Wewnątrz na dnie stwierdzono pozostałości drewnianego rusztu ułożonego na warstwie żwiru i drobnych kamieni, a poniżej betonową wylewkę dna. W dolnej części zachodniej

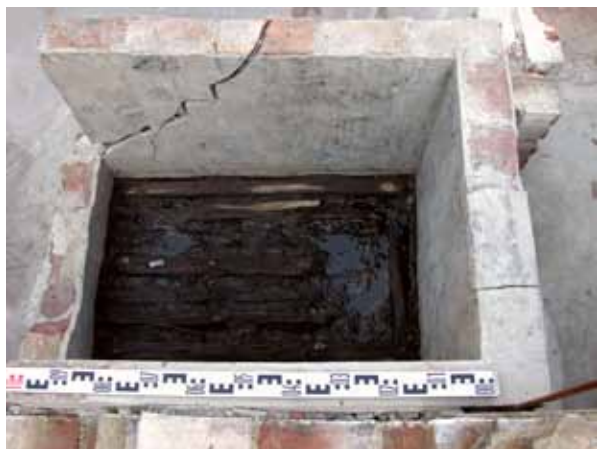
Ryc. 169. Pozostałości murowanego zbiornika w południowej części zachodniego traktu piwnicy (pomieszczenie 18) kamienicy przy ul. Św. Ducha 43. Widok od zachodu. Fot. R. Krzywdziński

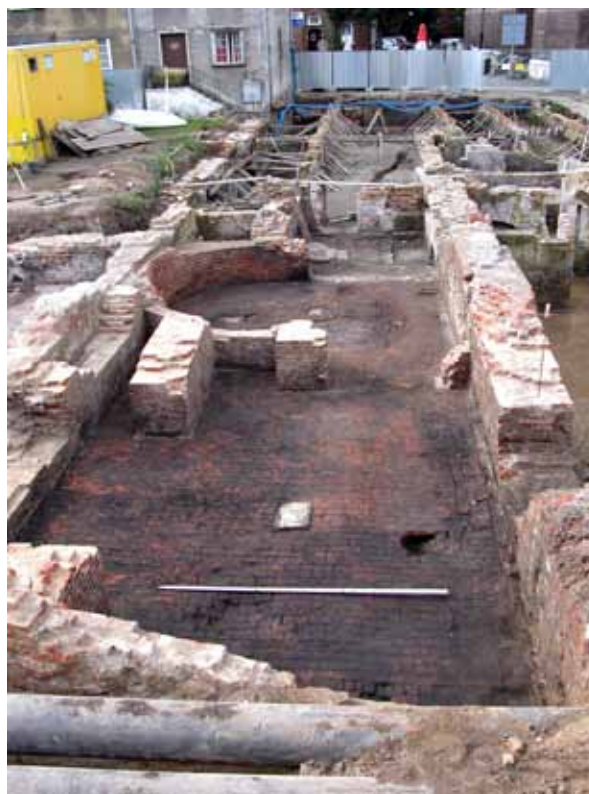
Ryc. 170. Wschodni trakt piwnicy kamienicy przy ul. Św. Ducha 43. Widok od północy. Fot. R. Krzywdziński

Fig. 170. The eastern bay of the basement, the house at 43 Św. Ducha Street. View from the north. Photo by R. Krzywdziński

Trzy duże pomieszczenia wschodniego ciągu, o wyższym poziomie posadzki, połączone były między sobą w systemie amfiladowym (ryc. 153 i 170).

13) oraz resztki dwóch ceglanych filarów w środkowej części (mur 11 i 12) (ryc. 153, 157 i 170) – być może są to pozostałości klatki schodowej⁹⁴. Ponadto w południowej ścianie tego pomieszczenia stwierdzono oścież umożliwiającą dostęp do pomieszczenia 21 (ryc. 153) oraz, opisaną wyżej, niewielkich rozmiarów oścież łączącą nie tylko pomieszczenie 20, ale cały wschodni trakt piwnicy z zachodnim (ryc. 156 i 167). Ostatnie, 21 pomieszczenie, znajdujące się na południowym krańcu traktu, zawiera pozostałości ceglanej konstrukcji, którą można uznać za relikty pieca grzewczego (ryc. 153 i 171). Przylegał on bezpośrednio do wschodniej ściany, w której odnoto-

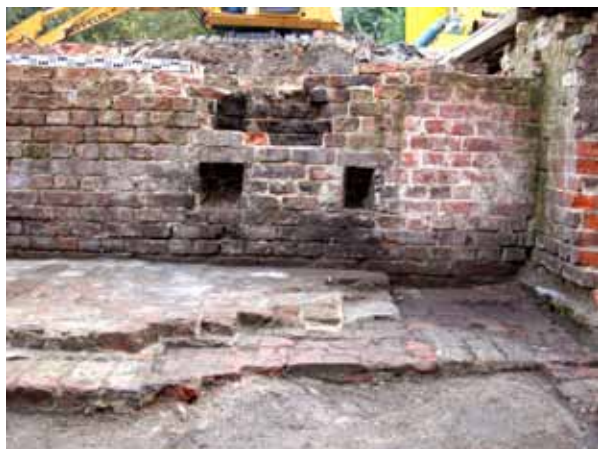
Ryc. 171. Południowa część wschodniego traktu piwnicy (pomieszczenie 21) kamienicy przy ul. Św. Ducha 43. Pozostałości murowanego pieca grzewczego z wylotem przewodów kominowych. Widok od zachodu. Fot. R. Krzywdziński

Fig. 171. The southern part of the eastern bay (room 21), the basement of the house at 43 Św. Ducha Street. Remnants of a bricked up heating stove with chimney flue outlet. View from the west. Photo by R. Krzywdziński

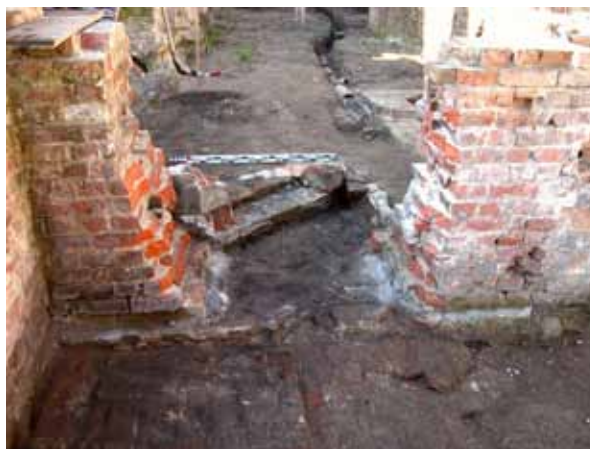
Ryc. 172. Pozostałości ceglanych schodów zabiegowych prowadzących na zaplecze domu przy południowej części wschodniego traktu piwnicy (pomieszczenie 21) kamienicy przy ul. Św. Ducha 43. Widok od północy. Fot. R. Krzywdziński

Fig. 172. Remnants of brick winding stairs leading to the back of the house near the southern part of the eastern bay (room 21), the basement of the house at 43 Św. Ducha Street. View from the north. Photo by R. Krzywdziński

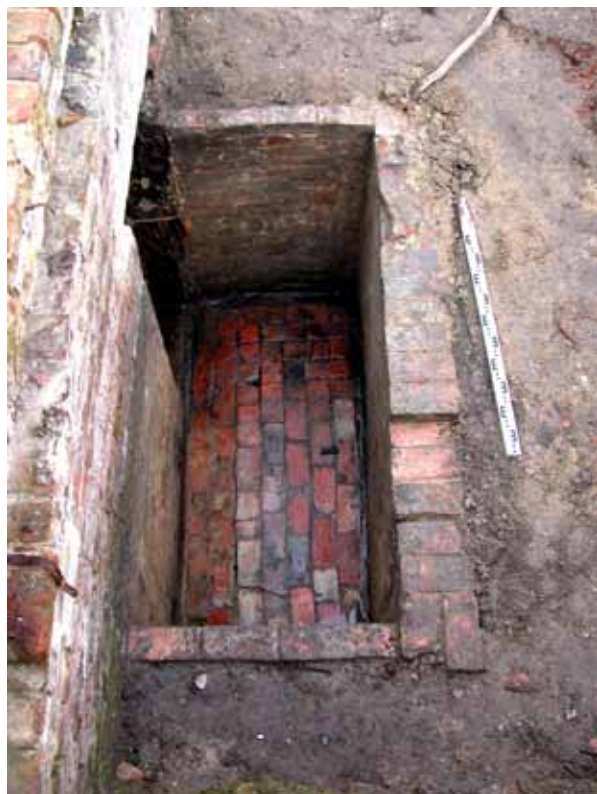
Ryc. 173. Pozostałości obmurowanego zagłębienia – zejścia w południowej części wschodniego traktu (pomieszczenie 21) na niższy poziom pomieszczenia 10 z traktu zachodniego piwnicy kamienicy przy ul. Św. Ducha 43. Widok od południa. Fot. R. Krzywdziński

Fig. 173. Remnants of a pitch encased in brick – a descent in the southern part of the eastern bay (room 21) to the lower room 10 in the western bay of the basement of the house at 43 Św. Ducha Street. View from the south. Photo by R. Krzywdziński

ścia między zachodnim i wschodnim, wyżej położonym traktem piwnicy (ryc. 153, 173 i 174). Była to obmurowana prostokątna przestrzeń, zagłębiona w podłodze pomieszczenia 21, i zamurowana oścież. Niezachowanie schody wykonane były prawdopodobnie z drewna i zostały całkowicie rozebrane jeszcze przed 1945 r., a obmurowane zagłębienie zostało zasypane żółtym piaskiem i żwirem.

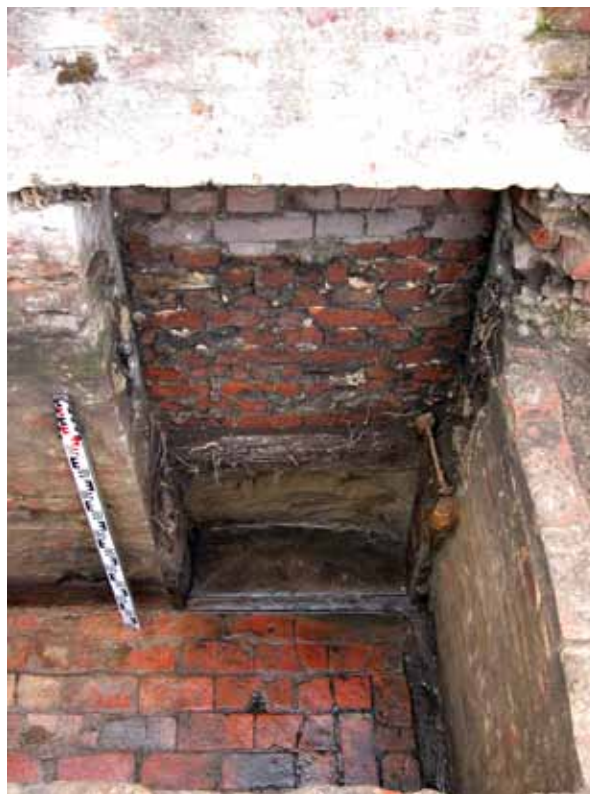
Ryc. 174. Pozostałości obmurowanego zagłębienia – zejścia w południowej części wschodniego traktu (pomieszczenie 21) na niższy poziom pomieszczenia 10 z traktu zachodniego piwnicy kamienicy przy ul. Św. Ducha 43. Widoczna zamurowana oścież. Widok od wschodu. Fot. R. Krzywdziński

Fig. 174. Remnants of a pitch encased in brick – a descent in the southern part of the eastern bay (room 21) to the lower room 10 in the western bay of the basement of the house at 43 Św. Ducha Street. A bricked up reveal visible. View from the east. Photo by R. Krzywdziński

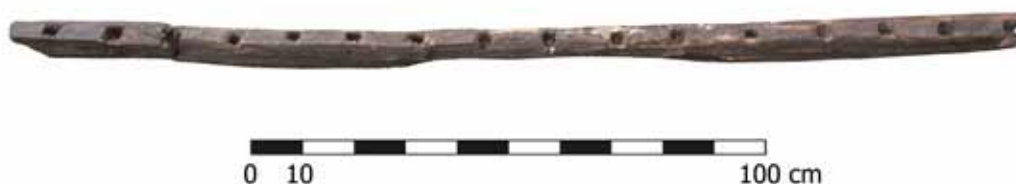
Ryc. 182. Belka z otworami, stanowiąca prawdopodobnie pozostałość po elemencie wyposażenia jatkki. Wraz z kołkami, które pierwotnie tkwiły w otworach, była przymocowana do jednej ze ścian i służyła do zawieszania sztuk mięsa. Zdemontowana – użyta wtórnie w konstrukcji zachodniej ściany budynku D w III poziomie osadniczym. Fot. R. Krzywdziński

Fig. 182. The plank with holes that is probably a remnant of an element of a meat stall equipment. Together with the pegs, which originally were in the holes, it was attached to one of the walls and served to hang pieces of meat. After some time, the plank was disassembled and re-used in the construction of the western wall of building D in the third settlement level. Photo R. Krzywdziński

dem po tych zabiegach mogą być kłoc rzeźniczy z jatkami 3 w I poziomie osadniczym (ryc. 7) oraz umocnienia pod podobne kłoc w kolejnych poziomach użytkowych jatek. Sztuki mięsa były zapewne rozwieszane w głębi jatkki, a także w jej frontowej części (lub wręcz na frontowej ścianie) (por. ryc. 178–180). Do zawieszania służyły poziome belki lub deski z regularnie, liniowo wykonanymi otworami, w których umieszczone były drewniane kołki. W trakcie badań archeologicznych pozyskano dwa elementy, które można uznać za ich pozostałości. Oba zostały zdemontowane i użyte wtórnie. Pierwszy z nich jako element konstrukcji ściany budynku D (w późnym okresie jego użytkowania – koniec III poziomu osadniczego) – była to belka o prostokątnym przekroju, dł. 2,17 cm, szer. 10 cm i grub. 7,5 cm, która w jednej z bocznych ścian miała co 9–12 cm otwory o średnicy ok. 3 cm (ryc. 182).

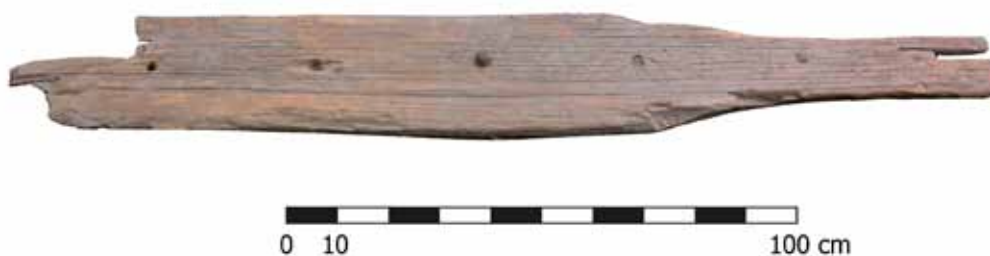
Ryc. 183. Fragment deski z otworami, stanowiący prawdopodobnie pozostałość po elemencie wyposażenia jatki (zob. ryc. 182). Po zdemontowaniu użyta wtórnie w przejściu wschodnim jatek rzeźniczych w fazie A IV poziomu osadniczego. Fot. R. Janczukowicz

Fig. 183. A fragment of a plank with holes – probably the remains of a meat stall fittings (see Fig. 182). After its disassembly reused in the meat stall eastern passage, phase A, occupation level IV. Photo by R. Janczukowicz

mu osadniczego, gdzie wraz z innymi deskami miała zapewne ułatwiać przemieszczanie się w trakcie lub bezpośrednio po obfitych deszczach (?). Zachowała się we fragmencie o dł. 1,84 m, szer. 27 cm i grub. 2–2,5 cm. Pośrodku jej szerokości, liniowo, co 31 cm zostały wykonane przelotowe otwory o średnicy ok. 3 cm (ryc. 183).

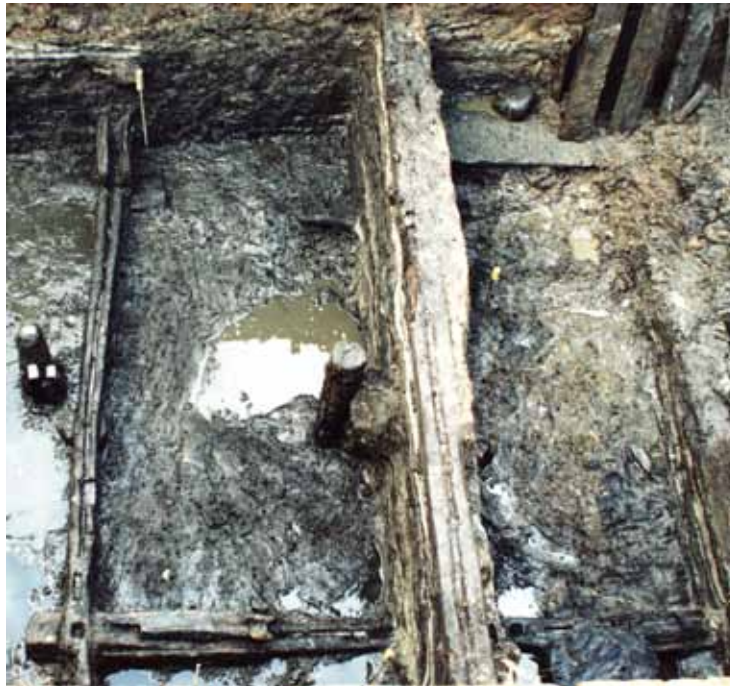
Ryc. 14. Św. Ducha 46. Relikty południowej i wschodniej ściany domu A. Widok od E

Fig. 14. 46 Św. Ducha Street. The relics of the southern and the eastern wall of house A. View from E

Przy południowo-wschodnim narożniku budynku, na wysokości 0,3 m n.p.m., znajdowało się wejście do domu szerokości 1 m. W tym miejscu zachował się próg (ryc. 3, 14) zbudowany z deski z prostokątnymi wcięciami położonej bezpośrednio na belce podwalinowej i ustabilizowany za pomocą czterech palików. Podobny próg zanotowano w domu II [Krzywdziński w tym tomie]. Na uwagę zasługuje fakt, że próg został wykonany z drewna brzoźowego, co potwierdza przypuszczenie, iż zabudowa powstająca w tym miejscu miała charakter tymczasowy.

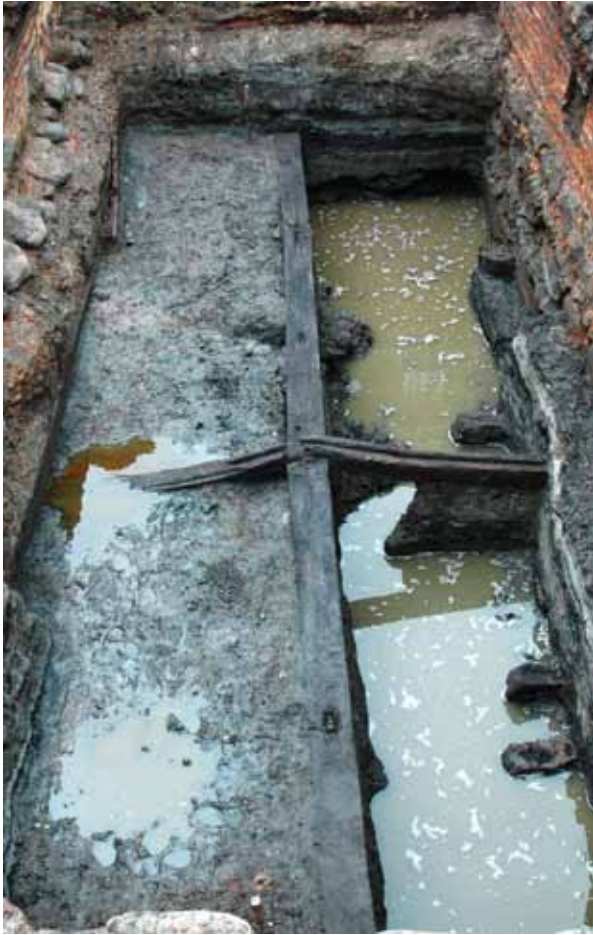
Ryc. 15. Św. Ducha 46. Relikty drugiego paleniska w części południowej domu E. Widok od N

Fig. 15. 46 Św. Ducha Street. The relics of the second fireplace in the southern part of house E. View from N

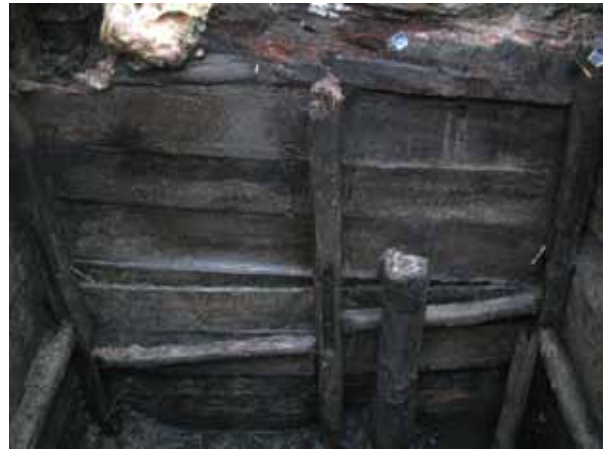
Ryc. 16. Św. Ducha 45. Podwaliny domu H. Widok od S

Fig. 16. 45 Św. Ducha Street. The foundation of house H. View from S

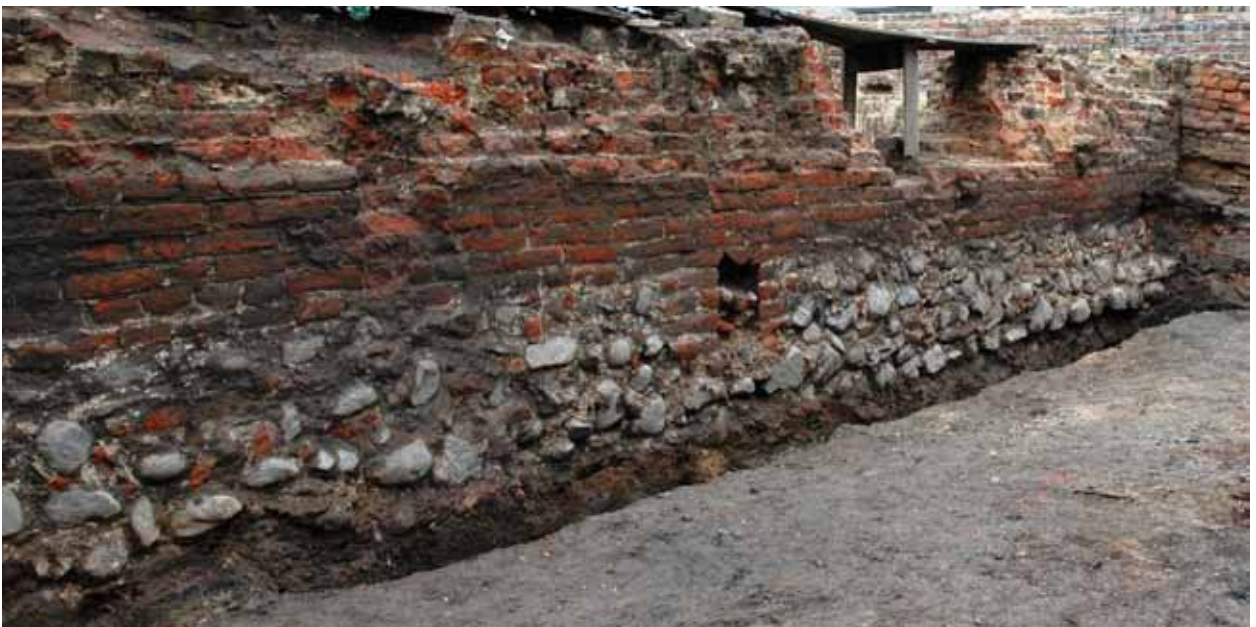
Ryc. 18. Św. Ducha 44 latryna 1 – ściana północna konstrukcji. Widok od S

Fig. 18. 44 Św. Ducha Street. Latrine 1 – the northern wall. View from S

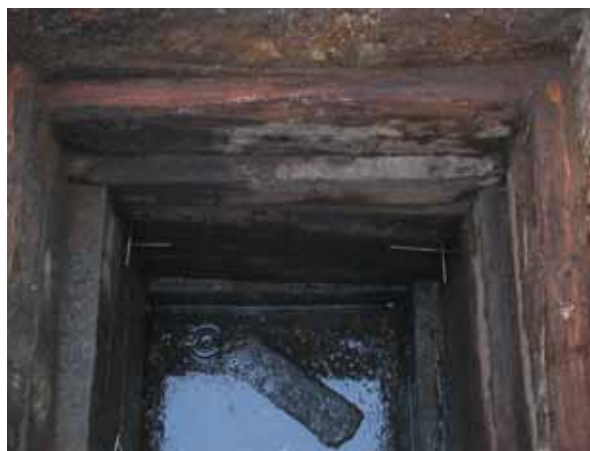
Ryc. 20. Św. Ducha 44: widok na wnętrze ceglanego kanału doprowadzającego drewniany wodociąg do XVII-wiecznej kamienicy. Widok od S

Fig. 20. 44 Św. Ducha Street. The inside of the brick duct for a wooden pipe transporting water to the 17th century building. View from S

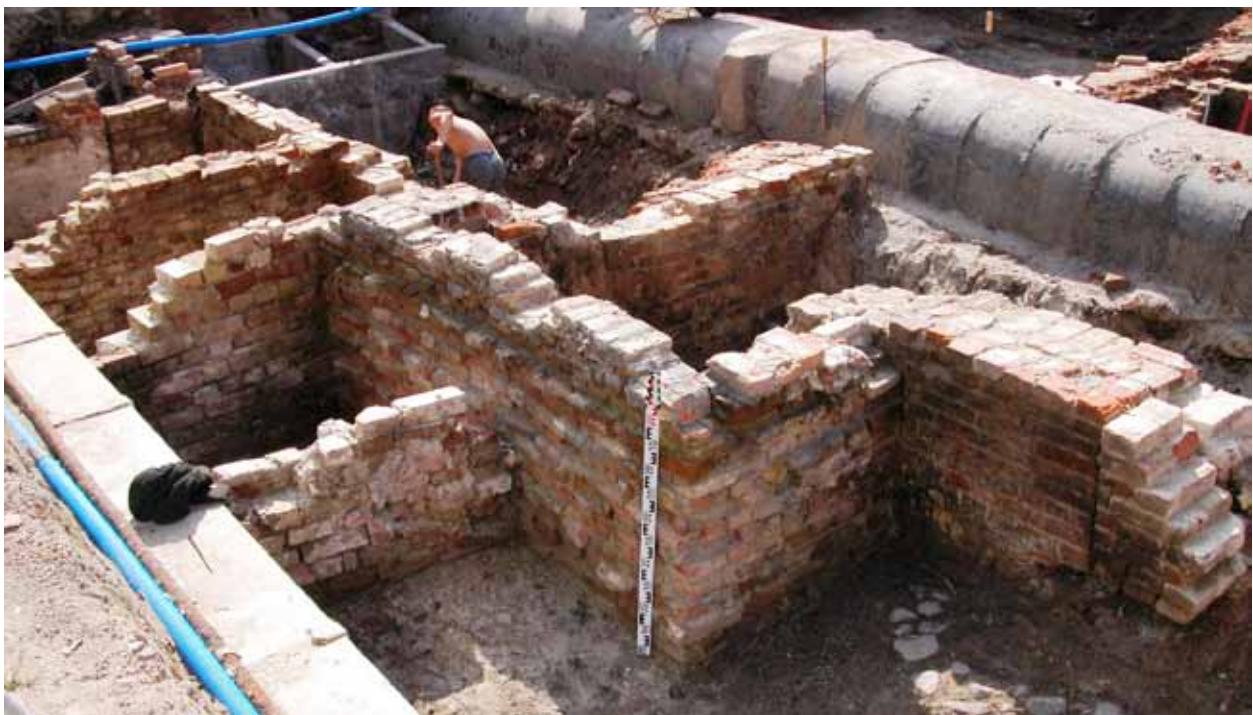
Ryc. 23. Św. Ducha 45. Widok ogólny na część południową wybudowanej w XVIII wieku kamienicy. Widoczna kamienna posadzka. Widok od NW

Fig. 23. 45 Św. Ducha Street. General view of the southern wall of the house erected in the 18th century. Stone floor visible. View from NW

W porównaniu ze ścianami postawionymi na posesji przy Św. Ducha 44 w XVII w., ściany budynku przy Św. Ducha 45 wykonano bardzo niechlujnie przy użyciu zaprawy wapiennej z dużą domieszką piasku. Do zachodniego muru ogniowego doklejono mur o grubości 0,3 m wykonany z cegły rozbiórkowej. Wydaje się, że sposób wykonania tego budynku stanowi odbicie kryzysu rzemiosła murarskiego w XVIII-wiecznym Gdańsku i stanowi odbicie stanu gospodarki miasta. Ten stan trwał do lat siedemdziesiątych następnego stulecia. Widoczne jest to w sposobie stawiania jedynej zachowanej frontowej ściany szczytowej w kamienicy przy Św. Ducha 46, płytce posadowionej, wykonanej z cegieł łączonych słabą zaprawą piaskowo-wapienną. Równie niechlujnie wykonane zostały XIX-wieczne przedproża kamienic przy Św. Ducha 44, 45 i 46. O kiepskim stanie kamienic na omawianym stanowisku świadczą dane zawarte w Aktach Policji Budowlanej [Maciakowska w tym tomie]. Próby przebudowy budynków podjęto w końcu XIX i na początku XX wieku. Jak wykazały badania archeologiczne, wykonano je częściowo, głównie w trakcie budowy fabryki kielbas w posesji przy Św. Ducha 46 [Maciakowska w tym tomie].

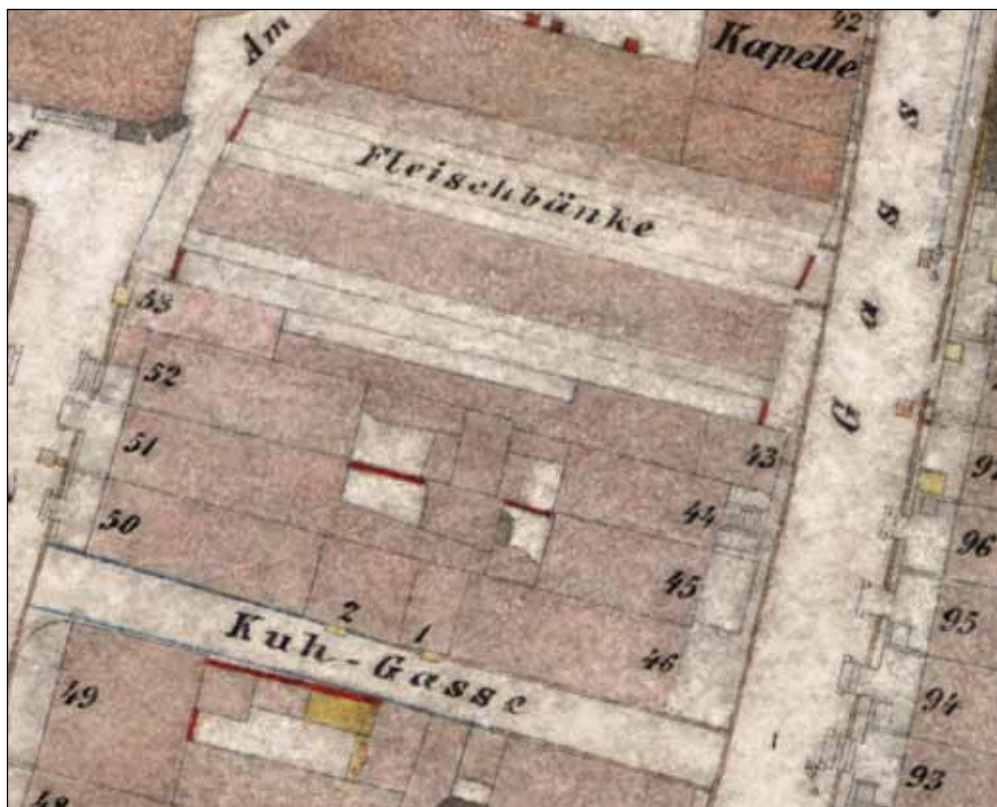
Ryc. 25. Fragment planu Gdańska autorstwa D. Bushego z lat 1866–69, na którym widoczne są badane parcele

Fig. 25. A fragment of Gdańsk plan by D. Bush of 1866–1869 on which the studied parcels can be seen
