Jatki mięsne w Gdańsku od XIV do XX wieku

pod redakcją ALEKSANDRY PUDŁO, WALDEMARA OSSOWSKIEGO, EWY TRAWICKIEJ

Gdańsk 2018

Res Gedanenses. Studia i materiały Muzeum Gdańska. Tom XVI

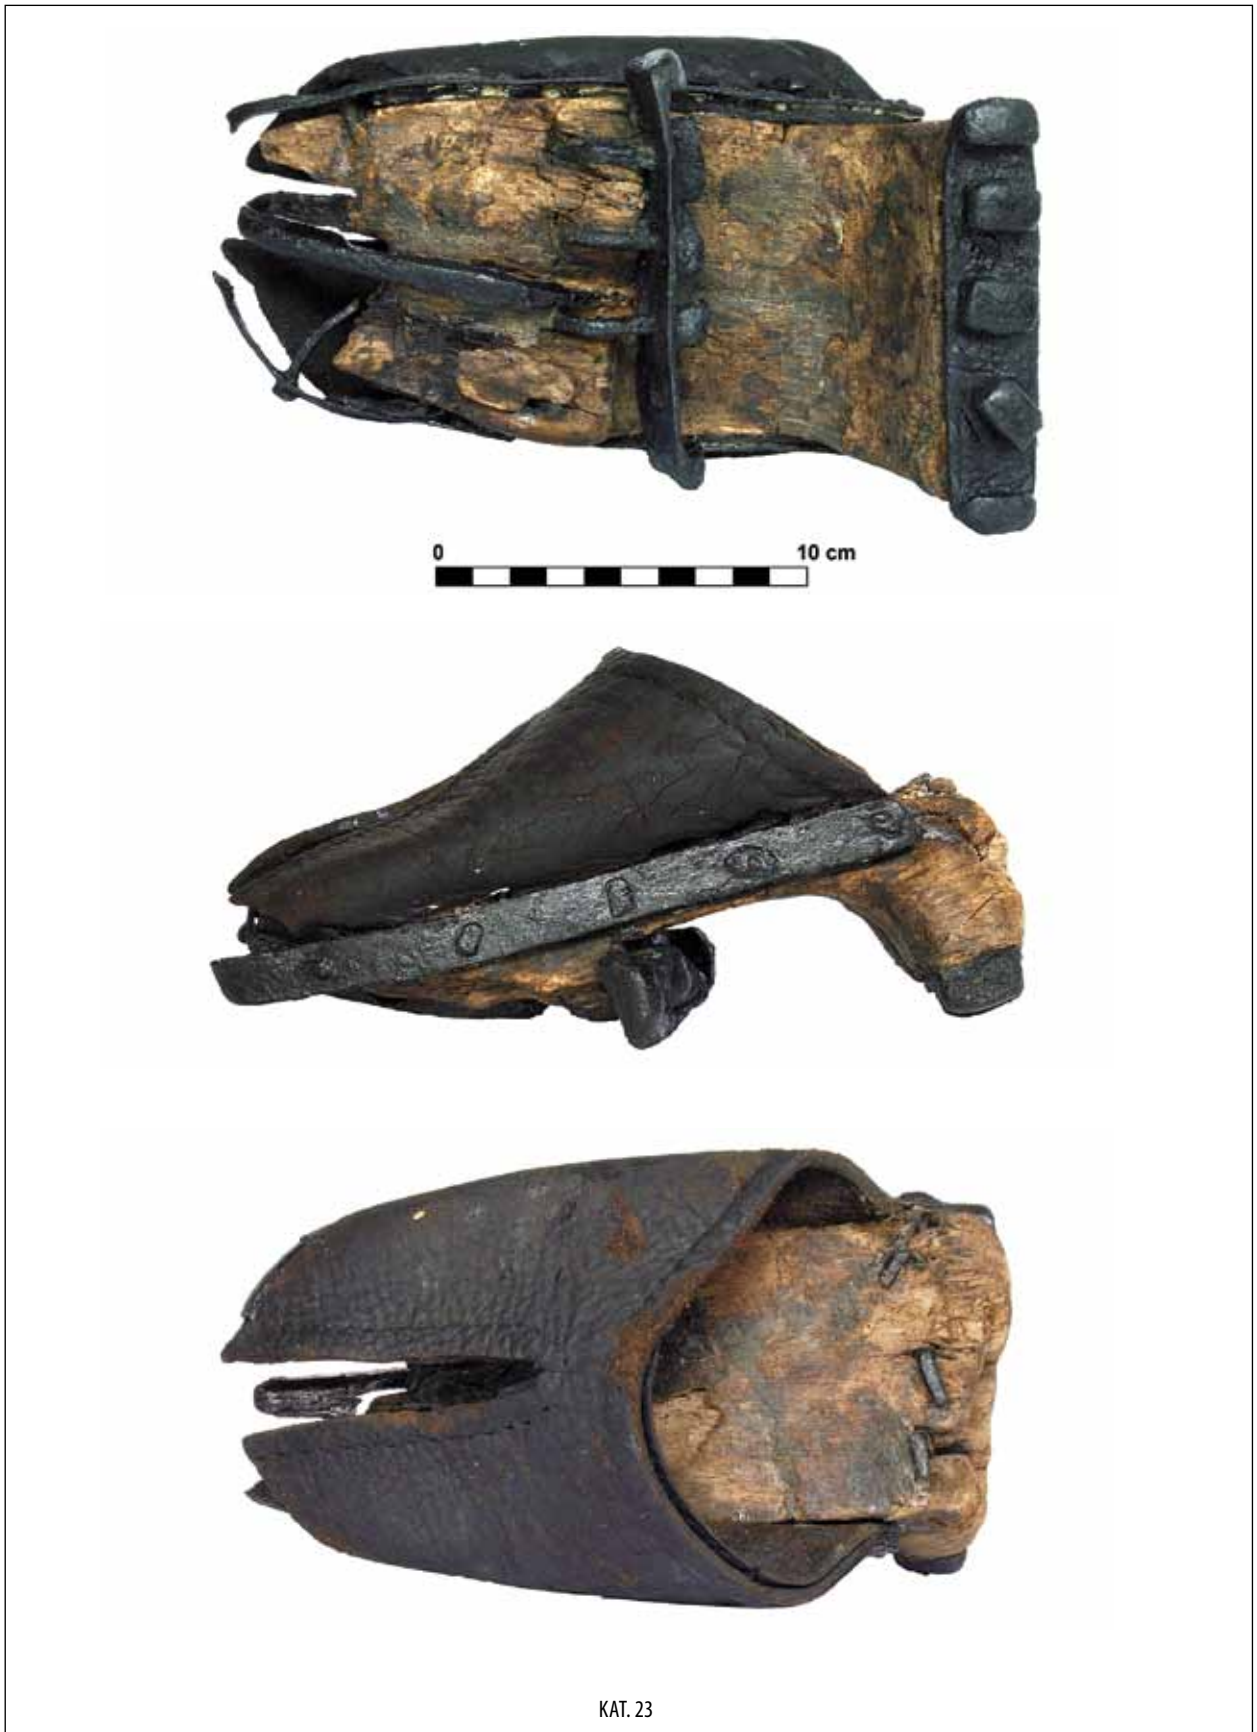
Ryc. 17. Patynka drewniana (kat. 23). Fot. R. Janczukowicz

Fig. 17. A wooden patten (cat. 23). Photo by R. Janczukowicz

Najciekawsza jest patynka zachowana niemal w całości (kat. 23 – ryc. 16–17). Obiekt, choć uszkodzony w kilku miejscach, zachował się jednak w doskonałym stanie. Reprezentuje prosty typ: bez zaznaczonego śródstopia z niewysokimi podstawkami. Zachowana jednoczęściowa skórzana przyszwa jest

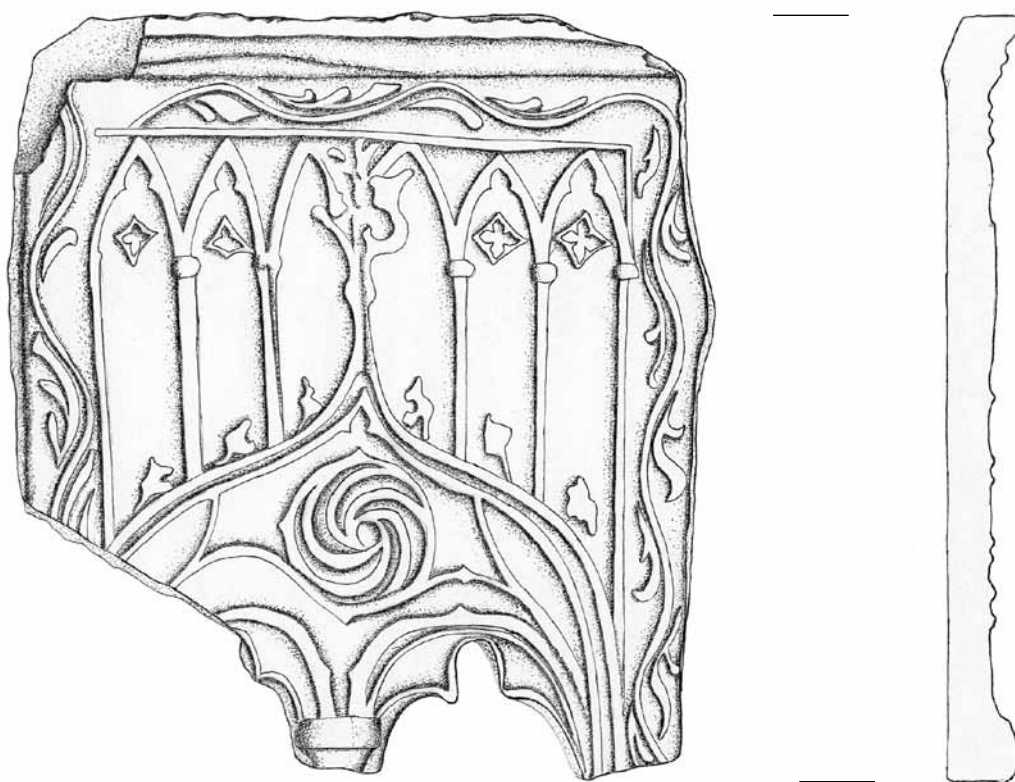
Ryc. 3. Fragment kafla płytowego z motywem architektonicznym (kat. 1526). Rys. P. Makuła

Fig. 3. Fragment of tile with architectural motif, (cat. no. 1526). Drawing by P. Makuła

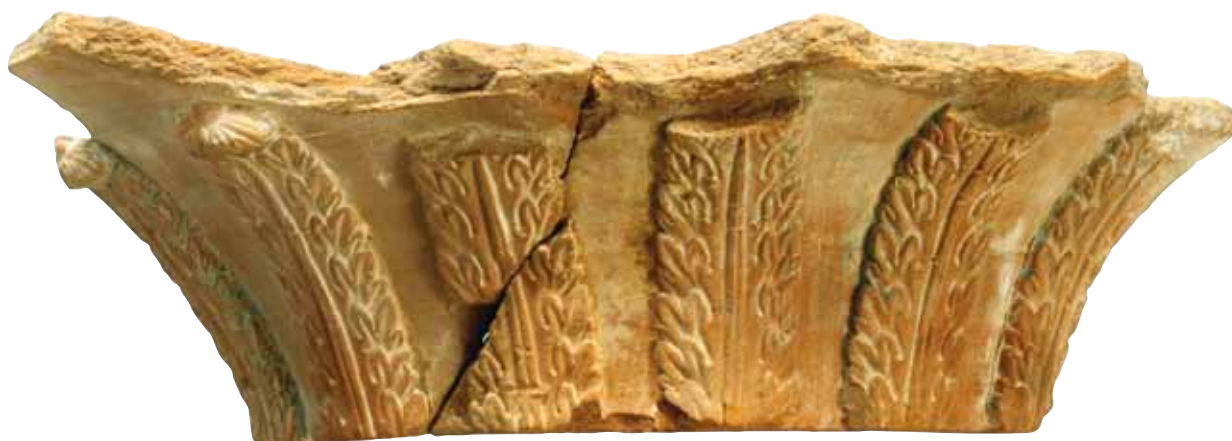
Ryc. 4. Zwieńczenie pieca (kat. 1543). Foto: Archiwum MG

Fig. 4. Stove finial (cat. no. 1543). Photo: Archives Museum of Gdansk

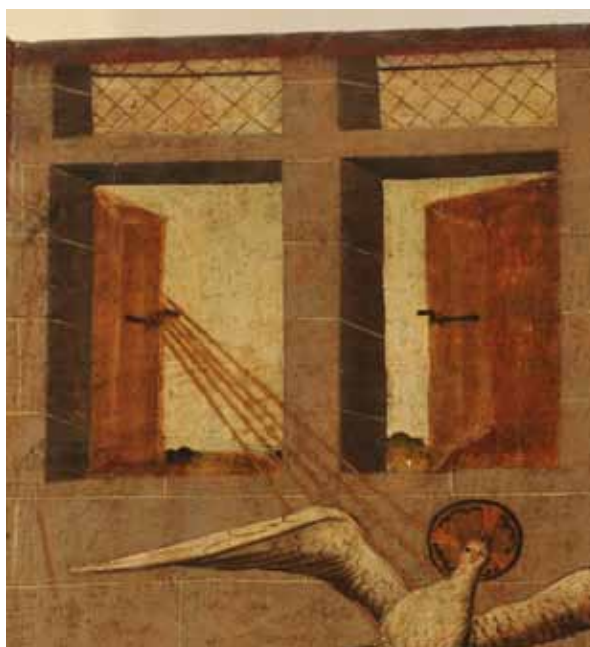
Ryc. 2. Okno widoczne na obrazie Zwiastowanie z Ołtarza św. Marcina, ok. 1430, warsztat gdański, Bazylika Mariacka w Gdańsku. Fot. K. Darecka

Fig. 2. Window seen in a painting of the Annunciation in St Martin's Altar, c. 1430, Gdańsk School, St Mary's Church, Gdańsk. Photo: K. Darecka

gdańskiego malarza na zewnętrznej stronie skrzydeł zamykających ołtarz św. Marcina (ok. 1430) w Bazylice Mariackiej w Gdańsku (ryc. 2). Jest to okno czterokwaterowe z przeszkleniem w górnych kwaterach i okiennicami w dolnych. Okiennice zamontowano od zewnętrznej strony okna. Widoczne są zasuwki na każdej z nich; wchodziły prawdopodobnie w otwory w kamiennym słupku. Na powierzchni okiennic od strony wnętrza widać światłocieniowo zaznaczoną konstrukcję lub dekorację. Prawdopodobnie był to płaskorzeźbiony duży motyw pergaminowy na każdym skrzydle².

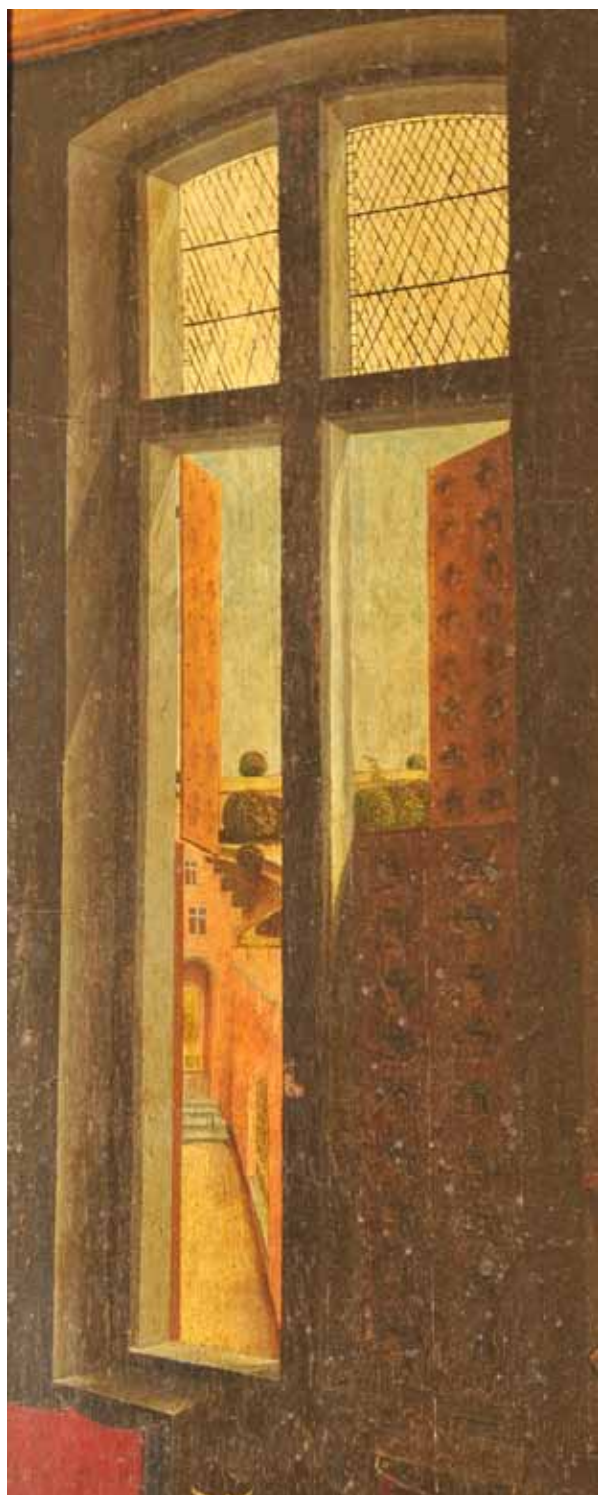
Ryc. 3. Fragment sceny Zwiastowanie na rewersie skrzydła małego ołtarza Ferberów (1485–90), wykonanego w Gdańsku przez malarza prawdopodobnie nadreńskiego, Bazylika Mariacka w Gdańsku. Fot. K. Darecka

Fig. 3. Detail of the Annunciation on the reverse of a wing of the small altarpiece of the Ferber family (1485–90), painted in Gdańsk by an artist probably from the Rhineland, St Mary's Church, Gdańsk. Photo: K. Darecka

Okno z widocznymi detalami przedstawione zostało także w scenie Zwiastowania na rewersie skrzydła małego ołtarza Ferberów (1485–90) z Bazyliki Mariackiej, wykonanego w Gdańsku przez malarza prawdopodobnie nadreńskiego (il. 3) [Katalog Zabytków Sztuki 2006: 91]. Jest ono zamknięte łąkiem odcińkowym, czterokwaterowe ze ślęmiem przesuniętym ku górze. Górne kwatery posiadają stałe przeszklenie, a dolne zamykane są okiennicami od strony zewnętrznej. Dolne kwatery są stosunkowo wysokie i okiennice podzielone zostały na dwie w każdej kwaterze. Najciekawsza w tych okiennicach jest dekoracja ich powierzchni. Prawdopodobnie uwarunkowana ona została zastosowaną konstrukcją deskową z nałożoną kratownicą. W ten sposób w kratownicy powstały wgłębne pola, których brzegi ozdobiono sfazowaniami ze spływami (ryc. 4). Na przedstawieniu wyraźnie widoczne są małe łebki gwoździ, którymi kratownica została przymocowana do konstrukcji z desek. Można także zauważyć, że skrzydło okiennicy zawieszono jest na dwóch zawiasach.

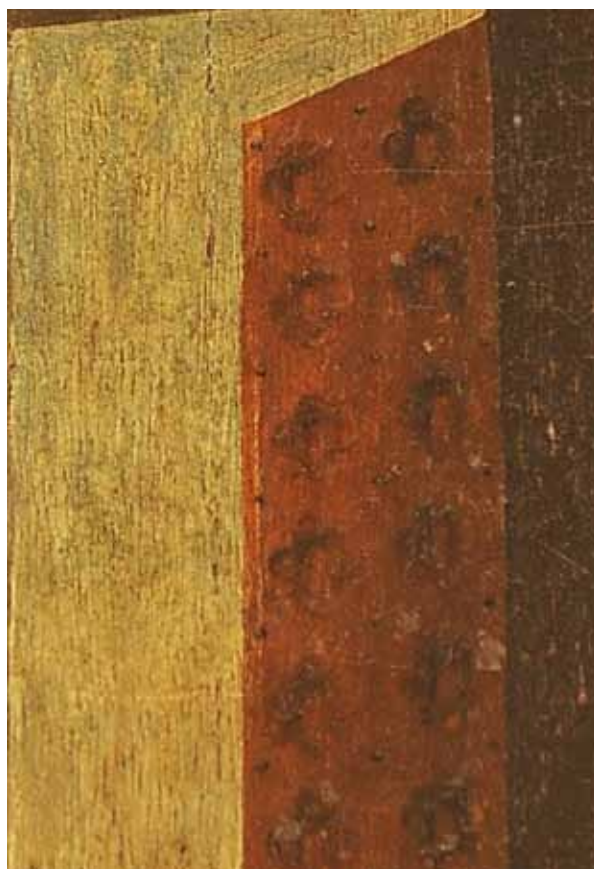
Ryc. 4. Fragment okiennicy ze sceny Zwiastowanie na rewersie skrzydła małego ołtarza Ferberów. Fot. K. Darecka

Fig. 4. Part of a window shutter seen in the Annunciation on the reverse of a wing of the small altarpiece of the Ferber family. Photo: K. Darecka

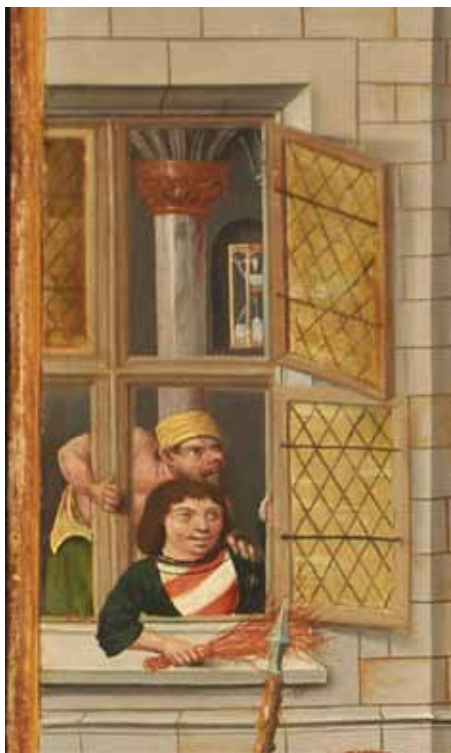
Ryc. 5. Fragment obrazu *Ecce Homo* z widocznym oknem (ok. 1500 r.), nieznanego gdańskiego malarza, wyposażenie Kaplicy Ferberów, Bazylika Mariacka w Gdańsku. Fot. K. Darecka

Fig. 5. Detail of *Ecce Homo* with window visible (c. 1500), unknown Gdańsk artist, furnishing of the Ferber Family Chapel, St Mary's Church, Gdańsk. Photo: K. Darecka

W całości przeszklone okno, bez okiennic, namalowane zostało przez nieznanego gdańskiego malarza na obrazie *Ecce Homo* (ok. 1500 r.) z Kaplicy Ferberów w Bazylice Mariackiej (ryc. 5). Okno ma cztery równej wielkości ruchome skrzydła otwierane na zewnątrz. Słupek i ślemię były jednakowo profilowane, a ich połączenie w tzw. „krzyżu” występowało w jednej płaszczyźnie; takie przenikanie wywodzi się z profilowań obokni kamiennych [Tajchman 1990: 17]. Jednak w analizowanym oknie zarówno oboknie, jak i krzyż okienny, były drewniane. Świadczy o tym kolor tych detali: analogiczny jak ramy skrzydeł i odmienny od koloru kamienia. Poza tym wyraźnie zaznaczone zostało połączenie narożników w skrzydłach i krzyżu okiennym, wykonane na uciós. Skrzydła domykają się w specjalnie wyżłobionych wrębach w ramie, słupku i ślemieniu. Oszklenie stanowią błony z szybami romboidalnymi w kolorze

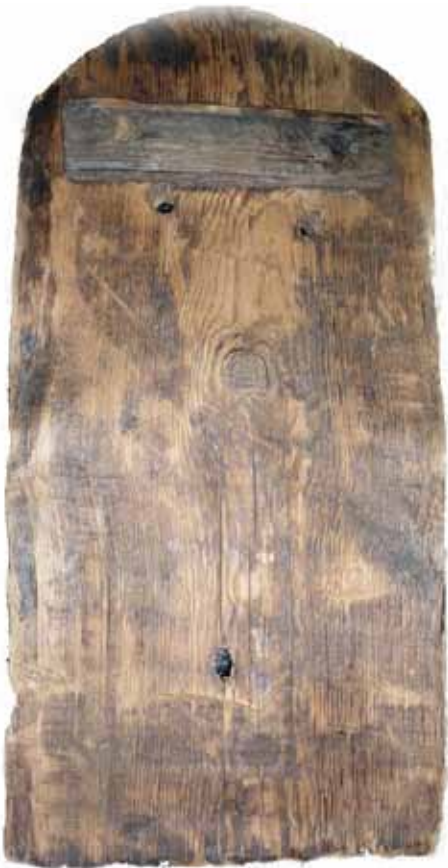
Ryc. 7. Okiennica odnaleziona w trakcie badań archeologicznych, prowadzonych pomiędzy ulicami Św. Ducha i Mariacką w Gdańsku. Fot. K. Darecka

Fig. 7. Shutter recovered from excavation of area between Św. Ducha and Mariacka Streets, Gdańsk. Photo: K. Darecka

Okiennica odnaleziona w trakcie badań archeologicznych, prowadzonych pomiędzy ulicami Mariacką i Św. Ducha w Gdańsku⁴, pochodzi prawdopodobnie z drewnianego budynku z lat 40. XIV w. [Krzywdziński 2009]. Ma ona kształt prostokąta zamkniętego od góry łukiem (ryc. 7); wykonana jest

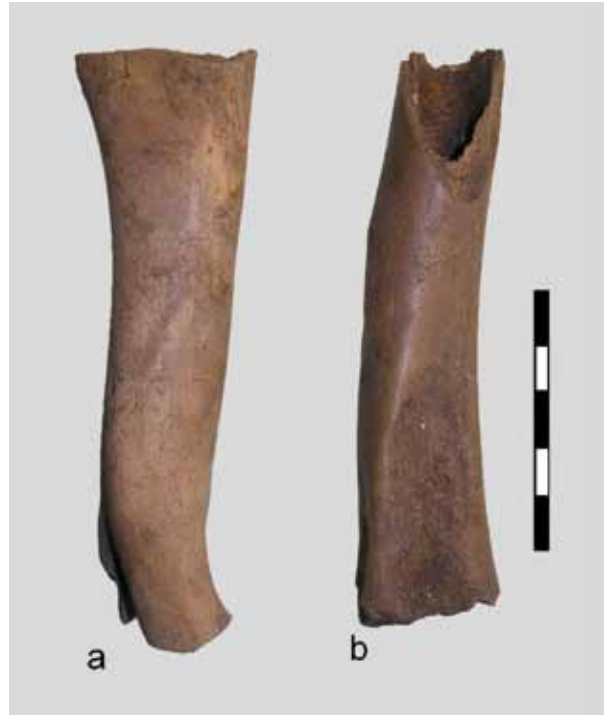
Ryc. 43. Świnia: a) K. ramienna – ślady porcjowania, zachowany trzon. W-wa 589, 1367–1516 r., b) K. udowa – ślady porcjowania. W-wa 423, 1367–1516 r.

Fig. 43. Pig: a) humerus – traces of cutting; layer 589, 1367–1516, b) femur – traces of cutting; layer 423, 1367–1516

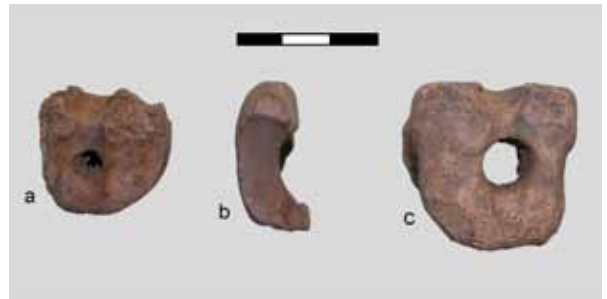
Ryc. 44. Bydło – człony palcowe bliższe: a) Fragment oprawki, w powierzchni stawowej końca bliższego wywierony otwór o średnicy 6 mm. W-wa 181, XVII w., b) fragment oprawki. W-wa 2068, 1346/47–1367 r., c) fragment oprawki, w powierzchni stawowej końca bliższego wywierony otwór o średnicy około 9 mm, zaciosana strona doogonowa oraz powierzchnia stawowa wymienionego końca. W-wa 41, 1516–1630 r.

Fig. 44. Cattle – proximal phalanges: a) 6mm hole drilled in the articular surface of proximal epiphysis, a fragment of a frame; layer 181, the 17th century, b) a fragment of a frame; layer 2068, 1346/47–1367, c) a fragment of a frame, ca 9mm hole drilled in the articular surface of proximal epiphysis; layer 41, 1516–1630

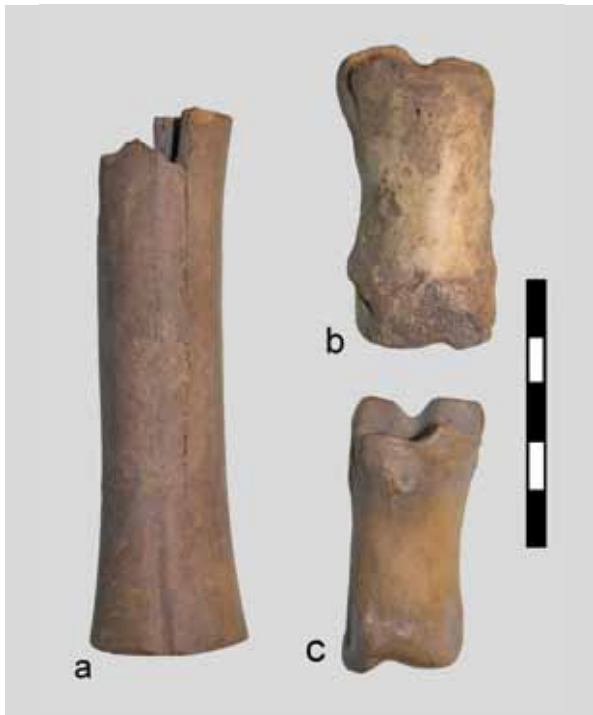
Ryc. 45: a) Bydło – k. śródreńcza. Trzon – półfabrykat. W-wa 694, 1346/47–1367 r., b) Bydło – człon palcowy bliższy. Ślady użytkowania – kostka do gry. W-wa 532, 1367–1516 r., c) Bydło – człon palcowy bliższy z otworem wywierconym w powierzchni stawowej końca bliższego. W-wa 580, 1367–1516 r.

Fig. 45. a) Cattle – metacarpals. Shaft – semi-product; layer 694, 1346/47–1367, b) cattle – proximal phalange. Traces of using – a dice; layer 532, 1367–1516, c) cattle – proximal phalange with a hole drilled in the proximal end facet; layer 580, 1367–1516

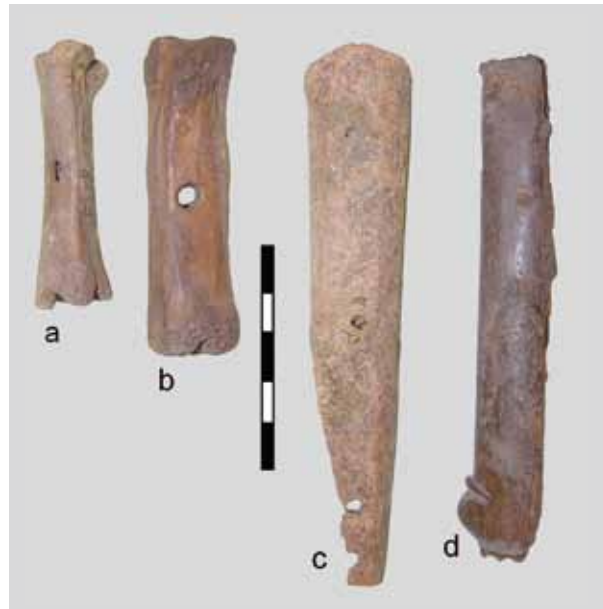
Ryc. 46: a) Świnia – k. śródreńcza III. Hetka. W-wa 2762, 1340–1346/47 r., b) Świnia – k. śródreńcza III. Hetka. W-wa 1688, 1367–1516 r., c) Bydło – k. śródstopia. Fragment okładziny z otworami. W-wa 353, chronologia ?, d) Okładzina noża. W-wa 2000, 1346/47–1367 r.

Fig. 46. a) Pig – metacarpals III. A toggle; layer 2762, 1340–1346/47, b) pig – metacarpals III. A toggle; layer 1688, 1367–1516, c) cattle – metatarsals. A fragment of facing with holes; layer 353, unknown chronology, d) knife side plate; layer 2000, 1346/47–1367

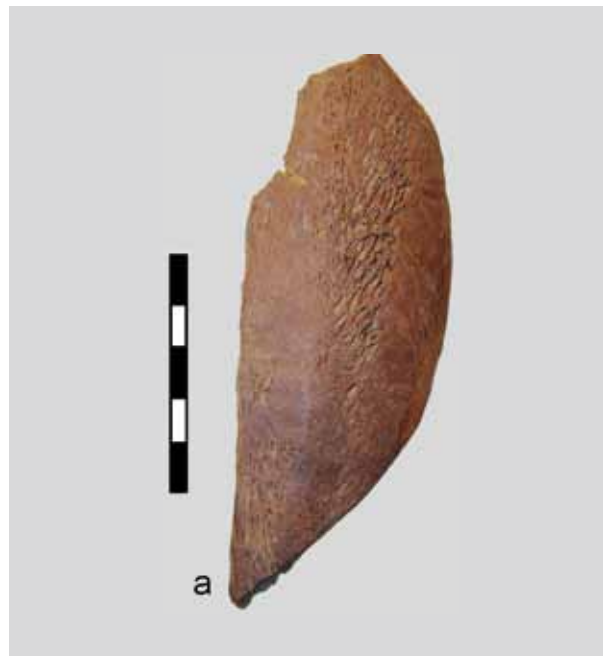
Ryc. 47. a–b) Bydło – łopatka. Ślady obróbki. W-wa 468, 1367–1516 r.

Fig. 47. a–b) Cattle – scapula. Traces of processing; layer 468, 1367–1516

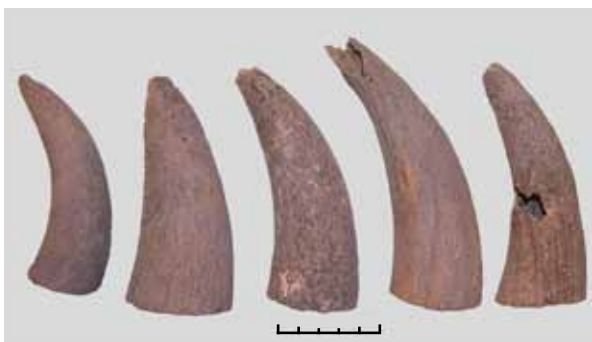
Ryc. 49. Bydło – możdzenie. Ślady po pozyskiwaniu pochwy rogowej. W-wa 801, XVII w.

Fig. 49. Cattle – horn-cores. Traces of horn sheath processing; layer 801, the 17th century

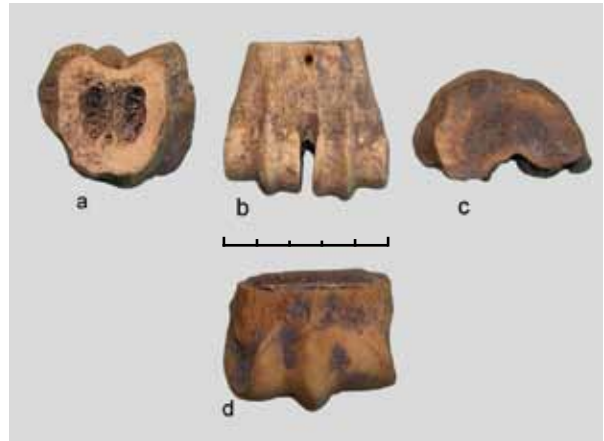
Ryc. 50: a) Bydło – k. śródstopia. Odpad posurowcowy. W-wa 27, 1367–1516 r., b) Bydło – k. śródstopia. Odpad posurowcowy. W-wa 399, 1516–1630 r., c) Bydło – k. śródstopia. Odpad posurowcowy. W-wa 399, 1516–1630 r., d) Koń – k. śródstopia, koniec dalszy. Odpad posurowcowy. W-wa 591, 1367–1516 r.

Fig. 50. a) cattle – metatarsals. Raw material waste; layer 27, 1367–1516, b) cattle – metatarsals. Raw material waste; layer 399, 1516–1630, c) cattle – metatarsals. Raw material waste; layer 399, 1516–1630, d) horse – metatarsals, distal end. Raw material waste; layer 591, 1367–1516

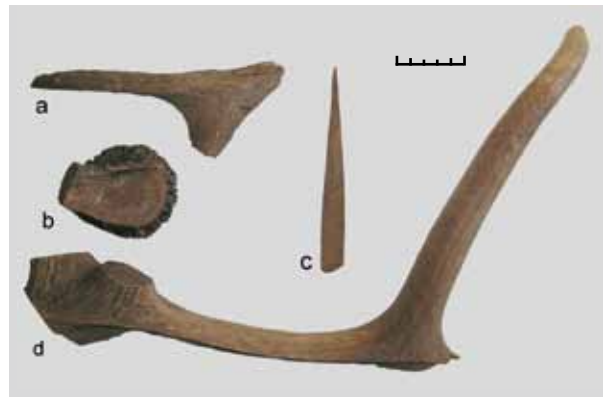
Ryc. 52. Jeleń – poroże: a) fragment tyki z odciętą odnogą boczną – odpad posurowcowy. W-wa 1141, 1346/47–1367 r., b) zrzutek – odpad. W-wa 2142, 1340–1367 r., c) kolec. W-wa 2689, 1340–1367 r., d) fragment tyki z jedną z odnóg, oczniak i nadoczniak odcięty. W-wa 2525, lata 40–60 XIV w.

Fig. 52. Red deer – antlers: a) a fragment of a main beam with cut-off tine – raw material waste; layer 1141, 1346/47–1367, b) a shed – waste; layer 2142, 1340–1367, c) a spike; layer 2689, 1340–1367, d) a fragment of a main beam with one of the tines, brow tine and bez tine cut off; layer 2525, the 1340s–1360s

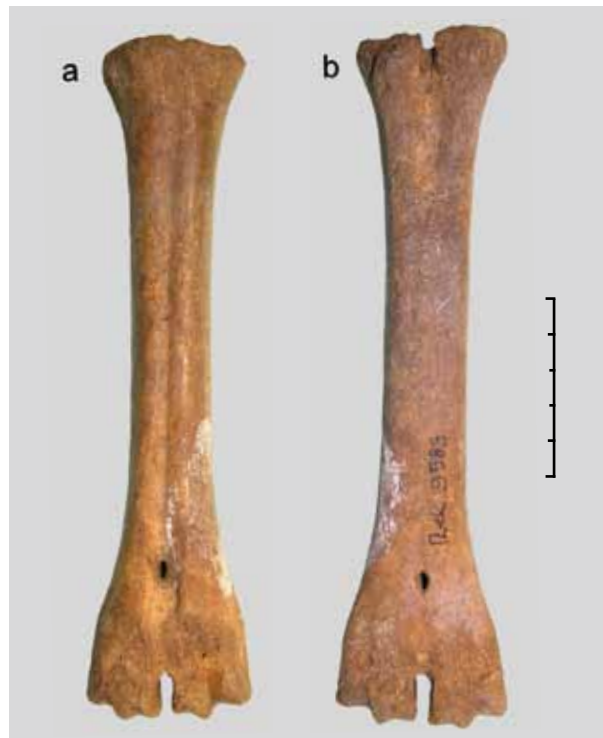
Ryc. 53. Bydło – k. śródstopia. Ślady użytkowania i przebywania na powierzchni. W-wa 1790, 1367–1516 r., a) strona dogłowa, b) strona doogonowa

Fig. 53. Cattle – metatarsals. Traces of using and weathering; layer 1790, 1367–1516, a) dorsal context, b) plantar context

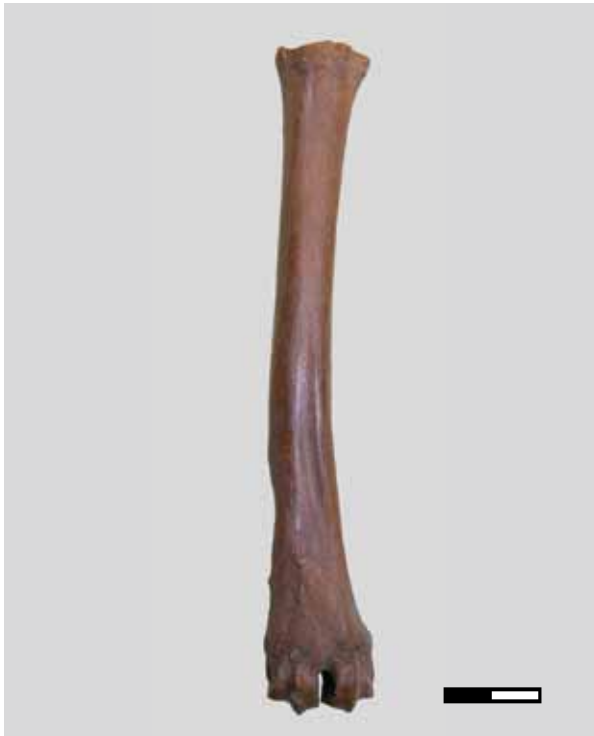
Ryc. 54. Owca – k. śródstopia, strona dogłowa. Zmiany patologiczne – skrzywienie trzonu. W-wa 2000, 1346/47–1367 r.

Fig. 54. Sheep – metatarsals, dorsal context. Pathological changes – shaft deformation; layer 2000, 1346/47–1367

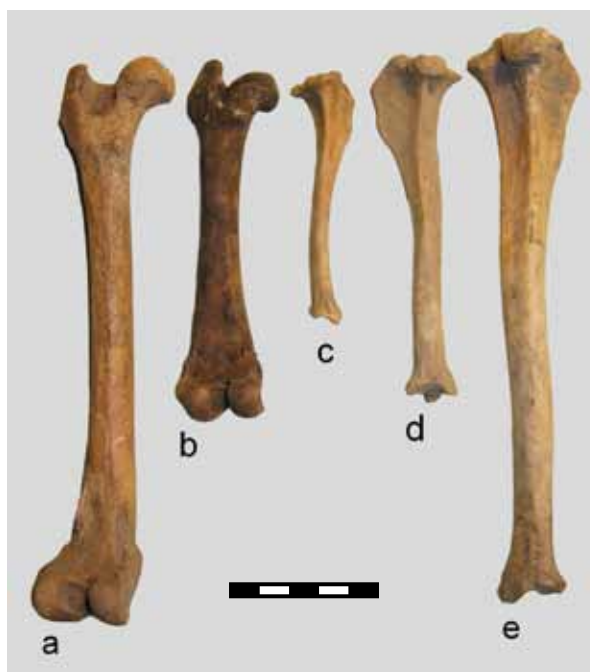
Ryc. 57. Zróżnicowanie wielkościowe kości psów gdańskich i porównanie z egzemplarzami jednego z osobników z okresu wpływów rzymskich z Kujaw: a) K. udowa. Sławsko Wielkie, b) K. udowa. W-wa 2000, 1346/47–1367 r., c) K. piszczelowa. W-wa 464, 1367–1516 r., d) K. piszczelowa. W-wa 181, XVII w., e) K. piszczelowa. Sławsko Wielkie

Fig. 57. Size variety of the bones of Gdańsk dogs and comparison with bone specimens of a dog of Roman Period from Kujawy: a) femur. Sławsko Wielkie, b) femur; layer 2000, 1346/47–1367, c) tibia; layer 464, 1367–1516, d) tibia; layer 181, the 17th century, e) tibia. Sławsko Wielkie

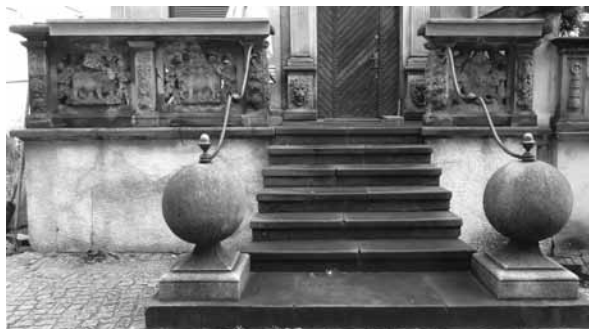
Ryc. 1. Przedproże kamienicy przy ul. Mariackiej 52, stan obecny. Fot. E. Nakonieczna

Fig. 1. The stoops of the house at 52 Mariacka Street – current state (photo by E. Nakonieczna).

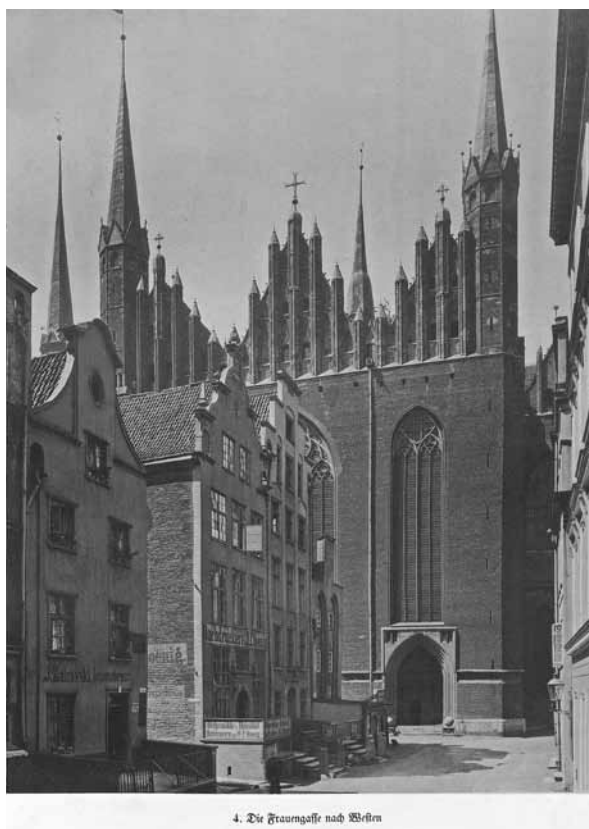
Ryc. 4. Widok ul. Mariackiej w kierunku kościoła Mariackiego, fotogram z 1904 r. [w:] K. Gruber, E. Keyser, *Die Marienkirche in Danzig*, Berlin 1929, il. 4 – *Die Frauengasse nach Westen*, ze zb. PAN BG, sygn. GD/110

Fig. 4. Mariacka Street, view toward St. Mary's Church, a photograph of 1904 (K. Gruber, E. Keyser, *Die Marienkirche in Danzig*, Berlin 1929, fig. 4 – *Die Frauengasse nach Westen*, PAN BG, no. GD/110).

Bezsporny brak przedproży przy ulicy Mariackiej 52 oraz na odcinku jej pierzei północnej od ulicy Krowiej (*Kuhgasse*) do końca (w stronę kościoła Mariackiego) dokumentuje fotogram z 1904 roku (ryc. 4), zamieszczony w publikacji Karla Grubera i Ericha Keysera [1929]. Fakt ten potwierdzają też zdjęcia wykonane przed 1945 rokiem (ze zbiorów Instytutu Herdera w Marburgu)⁷, w szczególności zdjęcie z ko-

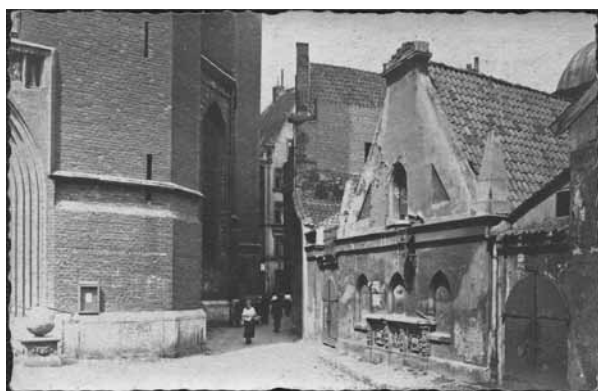
Ryc. 6. Widok ściany szczytowej budynku jatek mięsnych od strony ulicy Mariackiej z ok. 1930 r. Ze zb. P. Popińskiego

Fig. 6. Meat stall building gable wall facing Mariacka Street, ca 1930, a photo from the collection of P. Popiński.

Ze zbiorów Piotra Popińskiego pochodzi zdjęcie (ryc. 6), które dobrze dokumentuje stan zachowania ściany szczytowej budynku ław mięsnych (*Fleisch-Bänke*) od strony ulicy Mariackiej około 1930 roku. Osiowość ściany szczytowej budynku, o skromnej wnękowej dekoracji, podkreśla niski pozorny ryzalit zwieńczony gzymsową nakrywą. Nakrywa jest wsparta na czterech płaskorzeźbionych słupkach, wyznaczających trzy kwatery, których wypełnienie stanowią rzeźbione płyty. Powiększenie fotografii (ryc. 7) pozwala na rozpoznanie wizerunków przedstawionych na każdej z trzech płyt. Na płytach bocznych można dopatrzeć się kształtów korpusów dwóch byków: na płycie umieszczonej z lewej strony – byka zwróconego w prawo oraz na płycie z prawej strony kompozycji, odpowiednio, byka zwróconego w lewo. Natomiast na płycie zajmującej środkową kwaterę widoczny jest zarys profilu baraniej głowy. Na czterech słupkach, stanowiących ramy kompozycyjne dla płyt, rozpoznawalny jest bogaty rzeźbiarski ornament o motywach roślinnych, przywołujący w dekoracyjnych formach zwisy złożone z owoców, kwiatów i liści. Widoczny na zdjęciu skrajny prawy słupek kompozycji ma taką dekorację dodatkowo także na powierzchni bocznej.

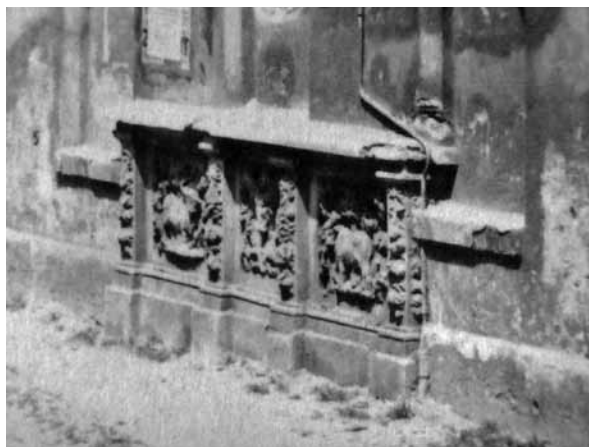
Ryc. 7. Detal dekoracji rzeźbiarskiej fasady budynku jatek mięsnych na podstawie zdjęcia ze zbiorów P. Popińskiego (ryc. 6)

Fig. 7. Bas-relief sculpture decoration detail from the meat stall building, on the basis of a photo from the collection of P. Popiński (fig. 6).

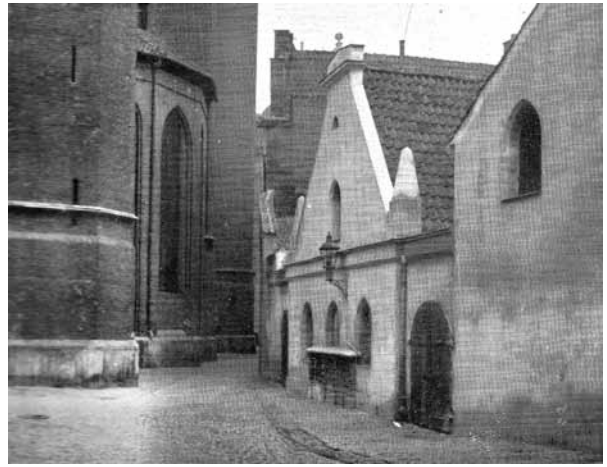
Ryc. 6. Widok jatek od strony ul. Mariackiej po przeprowadzeniu prac rewaloryzacyjnych na początku lat trzydziestych XX w. [Kloepfel 1934, Abb. 21a]

Fig. 6. The meat stalls seen from Mariacka Street prior to restoration in the early 1930s, O. Kloepfel, 1934, *Die Wiederherstellung des alten Stadtbildes von Danzig seit der national en Erhebung, Danzig, Abb. 21a*
